BESIGTIGELSESNOTAT

I FORBINDELSE MED LOKALPLAN FOR GRINDSTED RETAIL

A272698-002

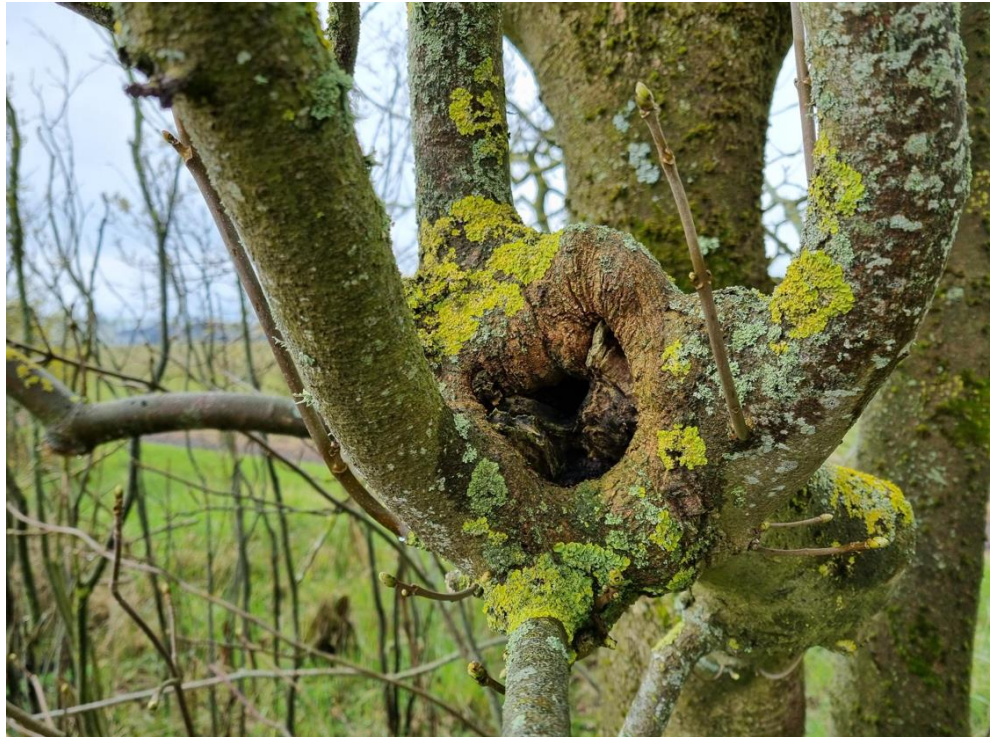
Figur 5-3 Eksempel på begyndende hulhed i en mellemstor ahorn i den nordlige del af GR01H. Hulheden er dog kun få cm dyb og åben opad, og skaber således ikke læ for nedbør. Derfor er denne ikke egnet som yngle- eller rastested for flagermus.

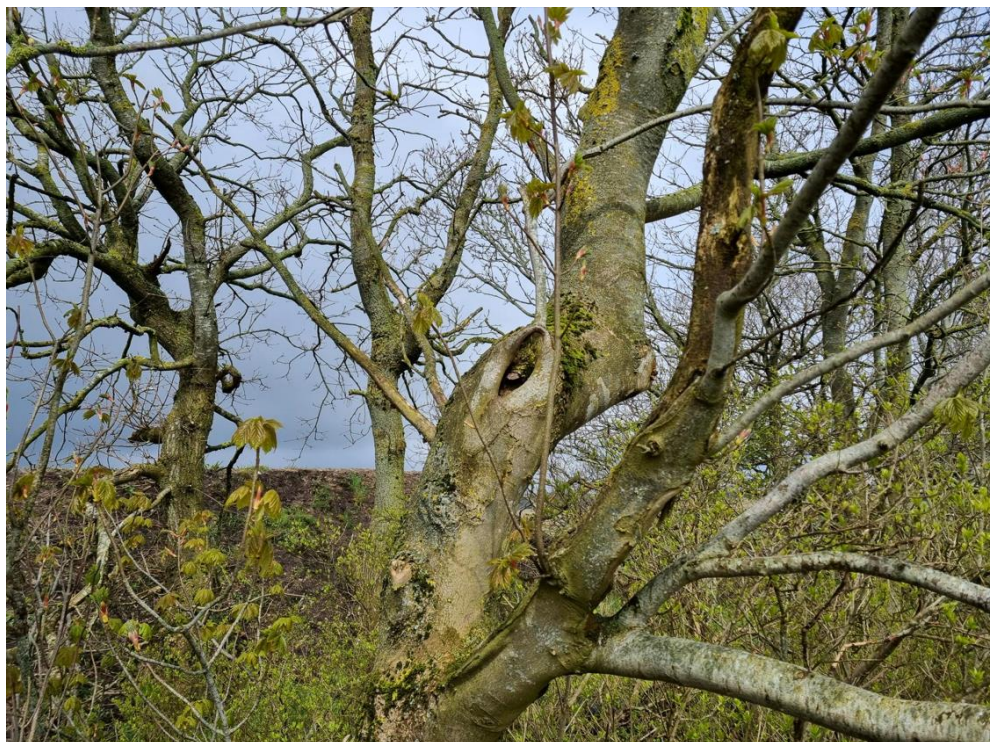
Figur 5-4 Eksempel på relativt stor hulhed i mellemstor ahorn i den sydlige del af GR01H. Hulheden fortsætter ikke opad i stammen og åben opad, så nedbør vil derfor samles heri. Hulheden vurderes derfor at være uegnet som yngle- eller rastested for flagermus.

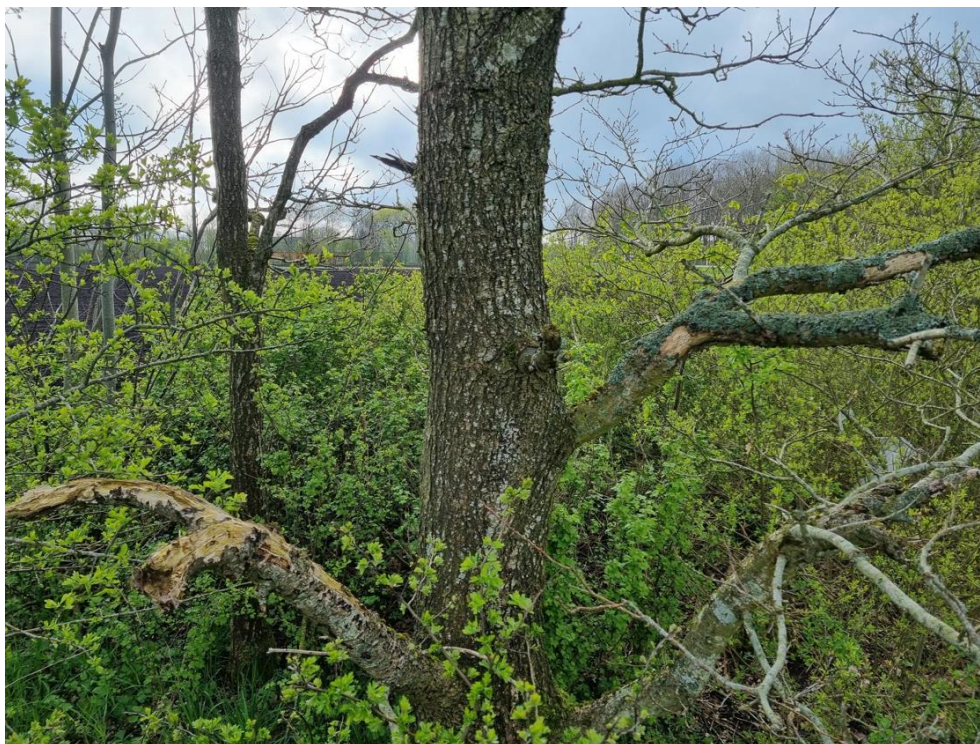
Figur 5-10 *Eksempel på mellemstor eg i med begyndende løstsiddende bark på lave grene. Den løse bark danner dog ikke tilstrækkelige hulrum til, at flagermus kan benytte disse som yngle- eller rastested.*

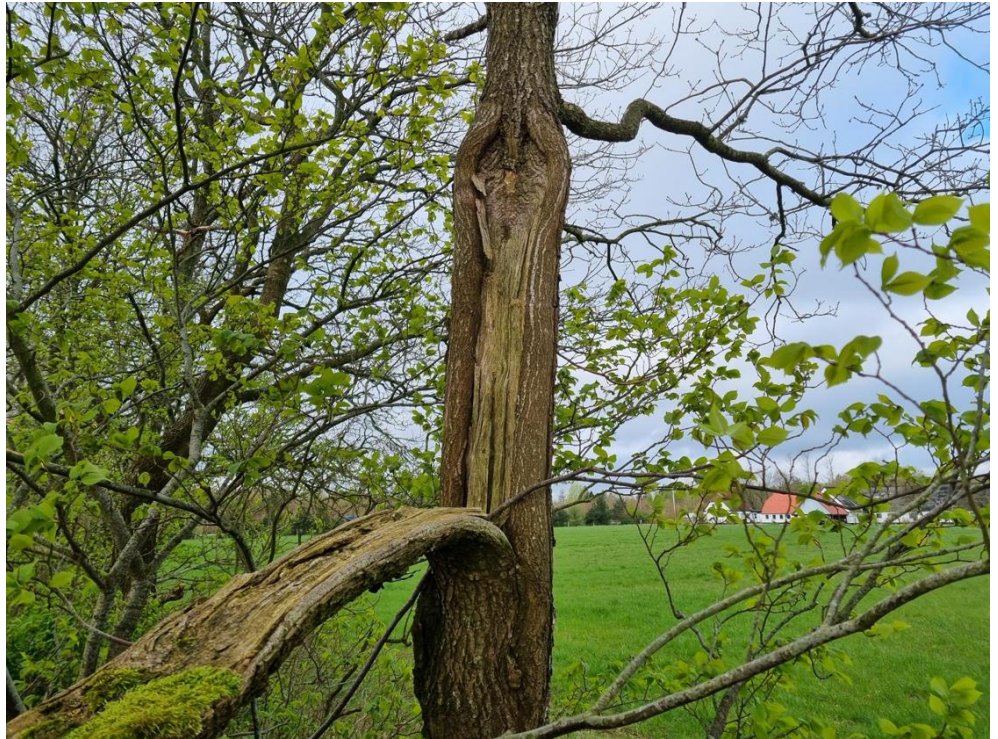
Figur 5-12 *Eksempel på afbrækket del af stamme på mellemstor eg, hvori der er begyndende overfladiske sprækker. Sprækkerne er ikke egnede som yngle- eller rastested for flagermus.*

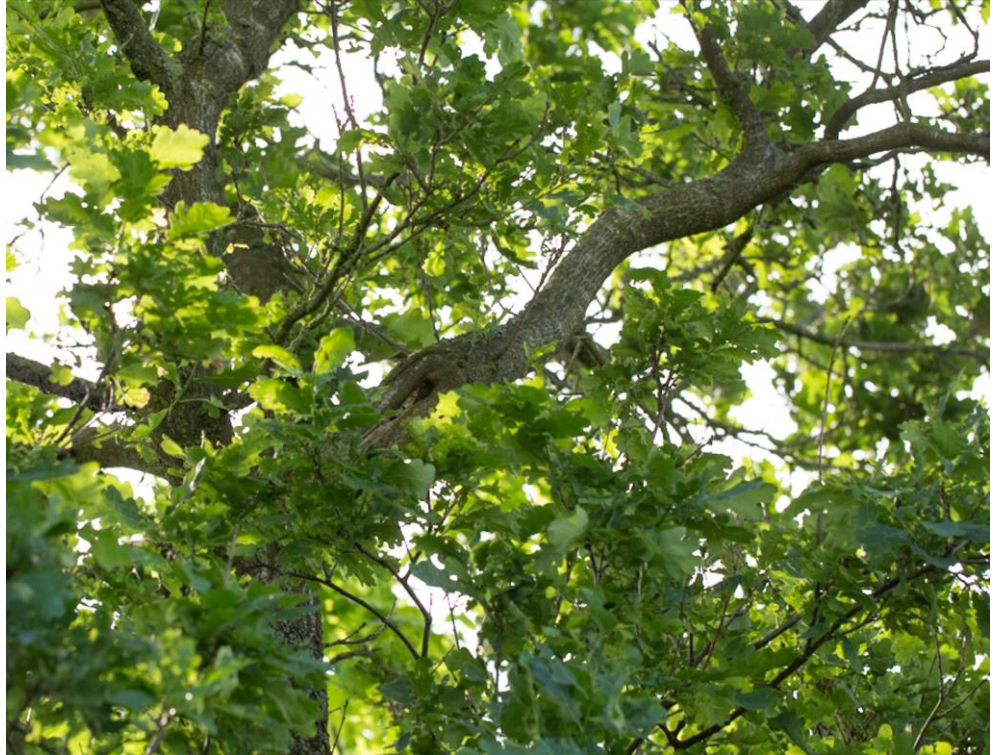
Figur 5-17 Overfladisk hulhed i gren på mellemstor eg. Hulheden fortsætter ikke ind i grenen, og udgør således ikke et egnet yngle- eller rastested for flagermus.

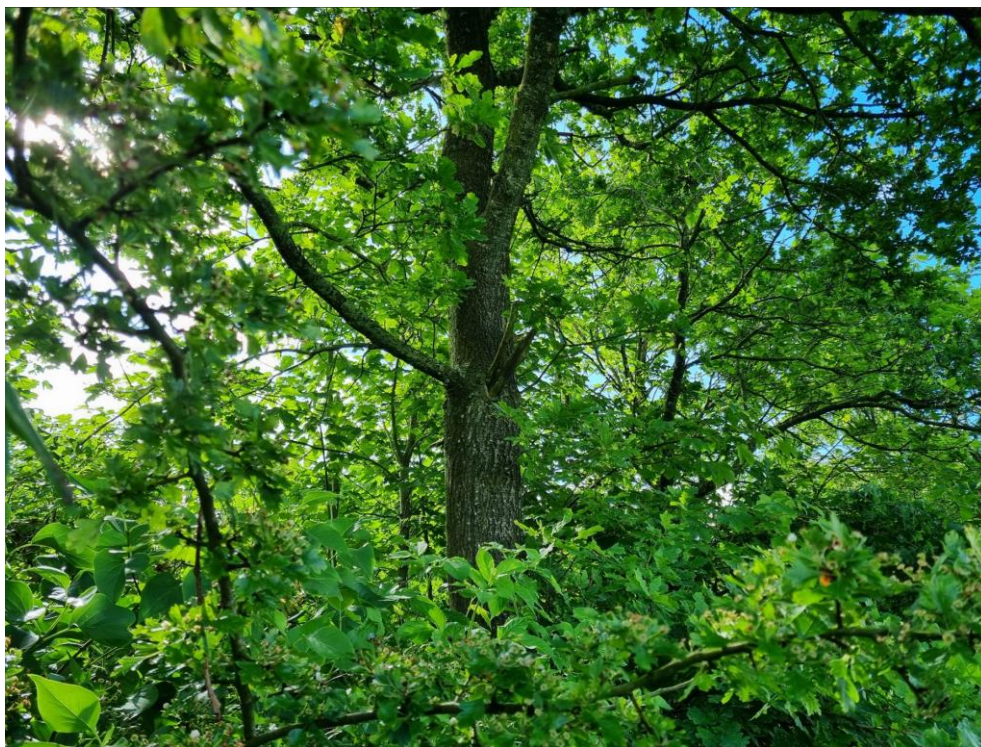
Figur 5-26 *Eksempel på meget overfladisk hulhed på mellemstort egetræ, hvor en afbrækket gren har skabt en hulhed ind i stammen på ca. 1-2 cm. Hulrummet er for lille til at kunne udgøre et yngle- eller rastested for flagermus.*

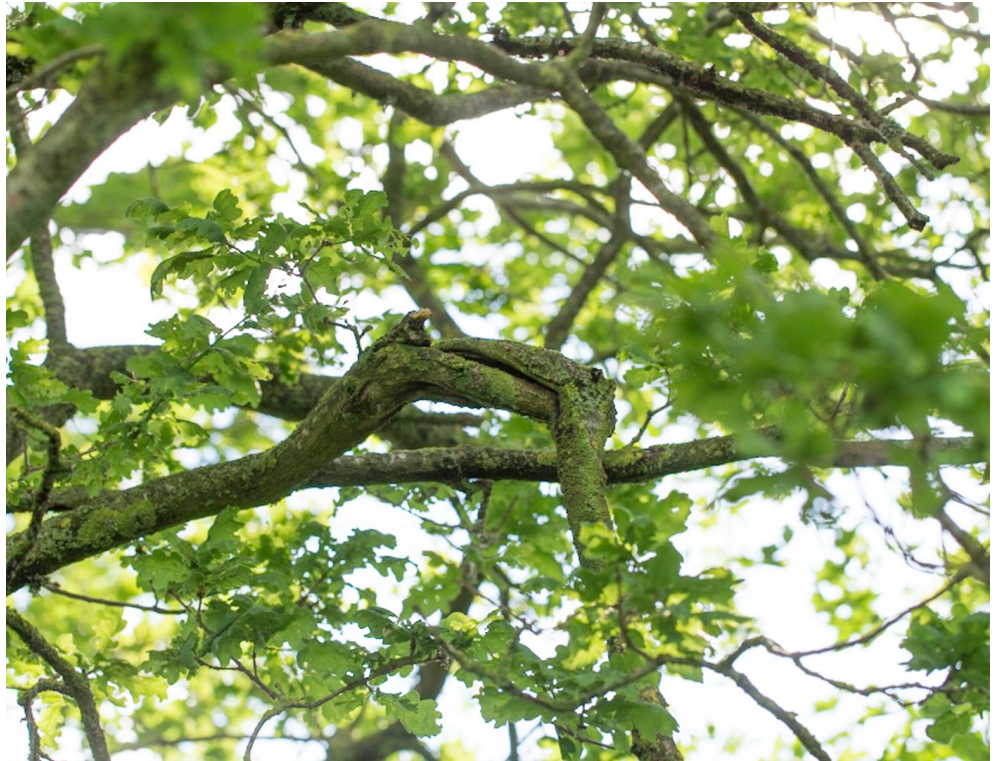
Figur 5-28 Hulhed i gren på mellemstort egetræ, ca. i midten af GR07H. Hulhedens dybde og størrelse kunne ikke undersøges ved besigtigelsen, men vurderes at være potentielt egnet som yngle- og/eller rastested for flagermus.

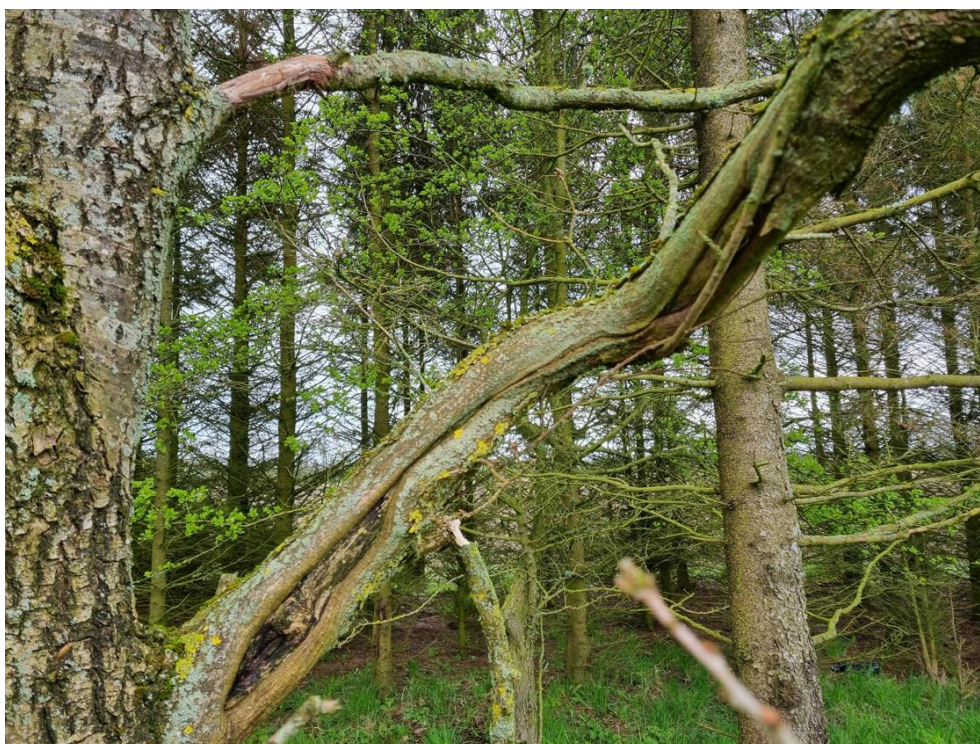
Figur 5-39 Eksempel på overfladisk skade i gren på poppeltræ i GR01T. Skaden har ikke dannet et egentligt hulrum, der potentielt vil kunne udgøre et egnet yngle- eller rastested for flagermus.

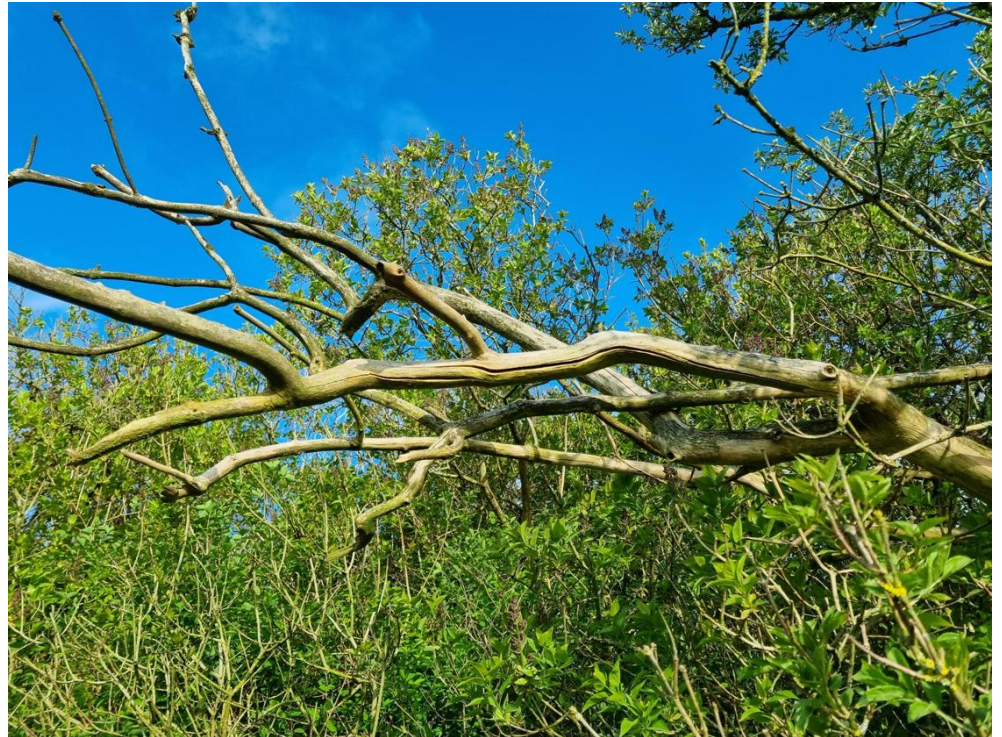
Figur 5-47 *Begyndende sprækker i gren på død huld på jordvoldens vestlige halvdel. Sprækkerne er kun overfladiske, og udgør således ikke et egnet yngle- eller rastested for flagermus.*

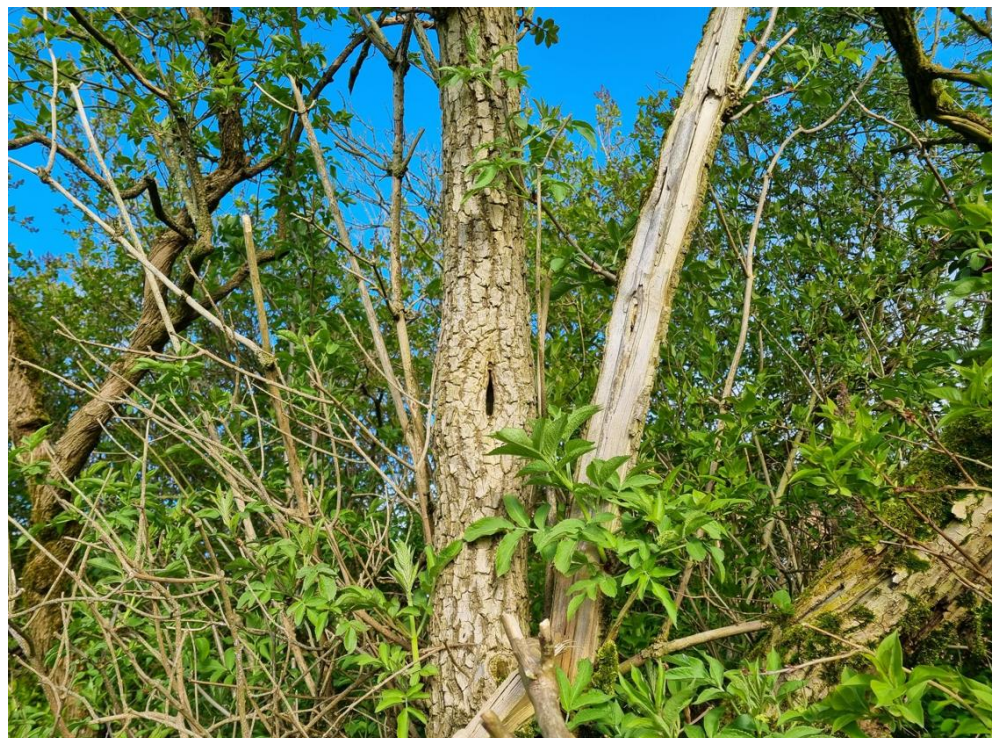
Figur 5-48 *Hulhed i stamme på huld på jordvoldens vestlige halvdel. Åbningen vurderes at være ca. 1-2 cm bred og høj, og har en dybde på ca. 2 cm. Hulheden fortsætter ikke opad i stammen og vurderes derfor at ikke være egnet som yngle- eller rastested for flagermus.*

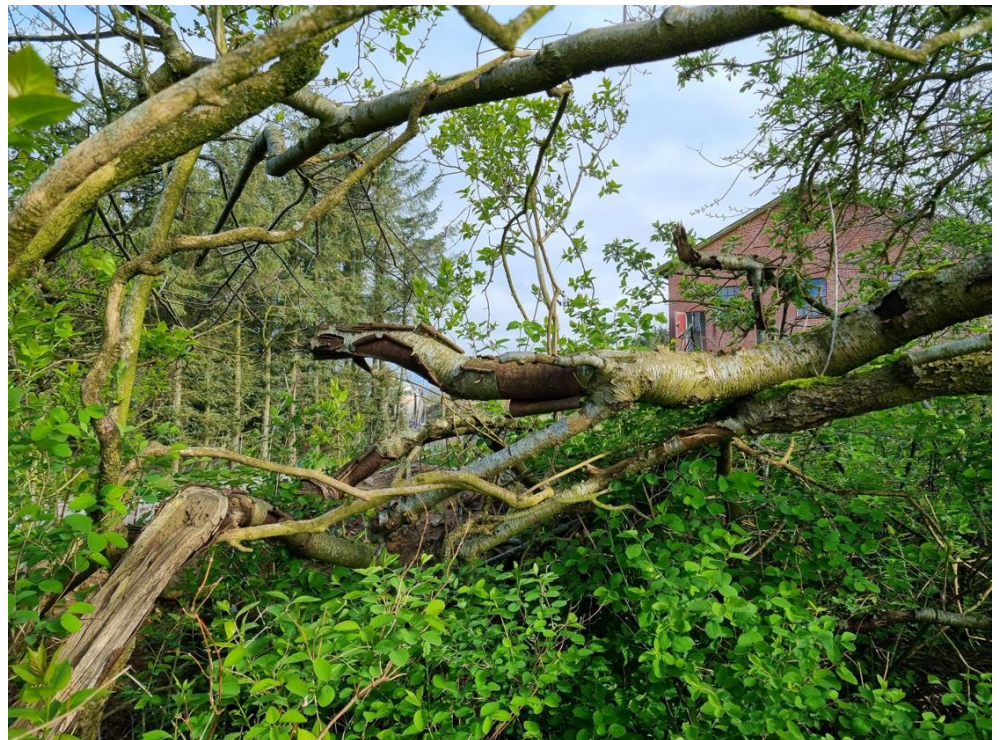
Figur 5-51 Afbrækkede grene og løstsiddende bark på hæg ved jordvoldens vestligste ende. Det vurderes, at disse skader ikke har skabt hulrum, der kan udgøre egnede yngle- eller rastesteder for flagermus.

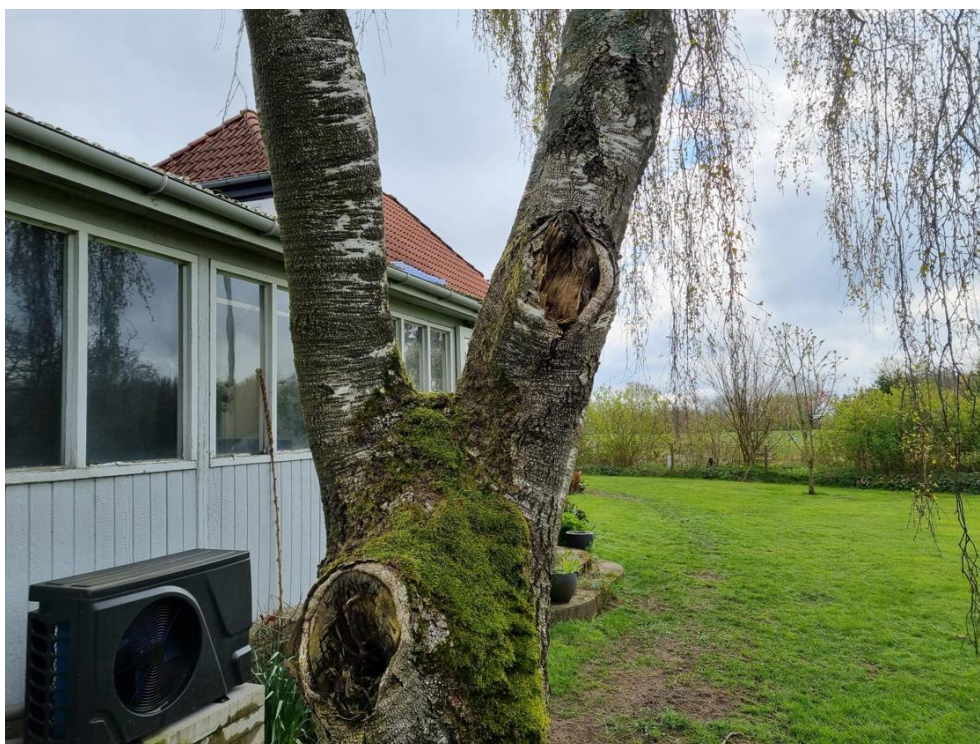
Figur 5-55 *Begyndende sprækker og hulheder i birketræets stamme, der i nuværende situation er for overfladiske til at udgøre potentielle yngle- eller rastesteder for flagermus.*

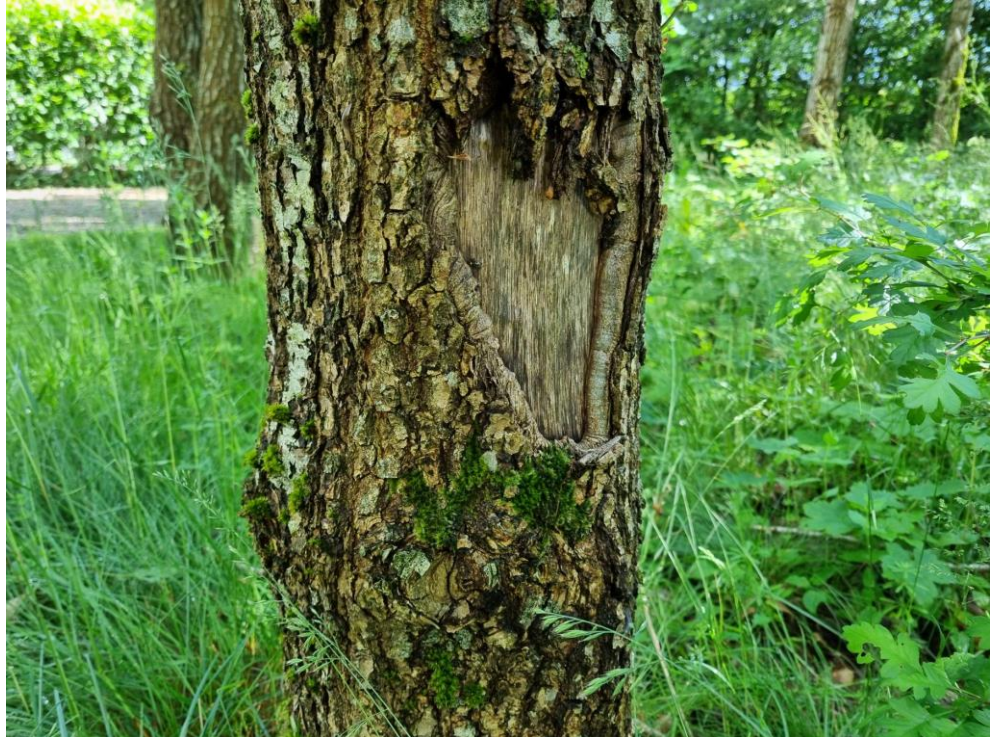
Figur 5-58 Eksempel på skade på stammen af ungt egetræ i GR06T. Skaden har ikke udviklet en egentlig hulhed, der potentielt kan udgøre et yngle- eller rastested for flagermus.

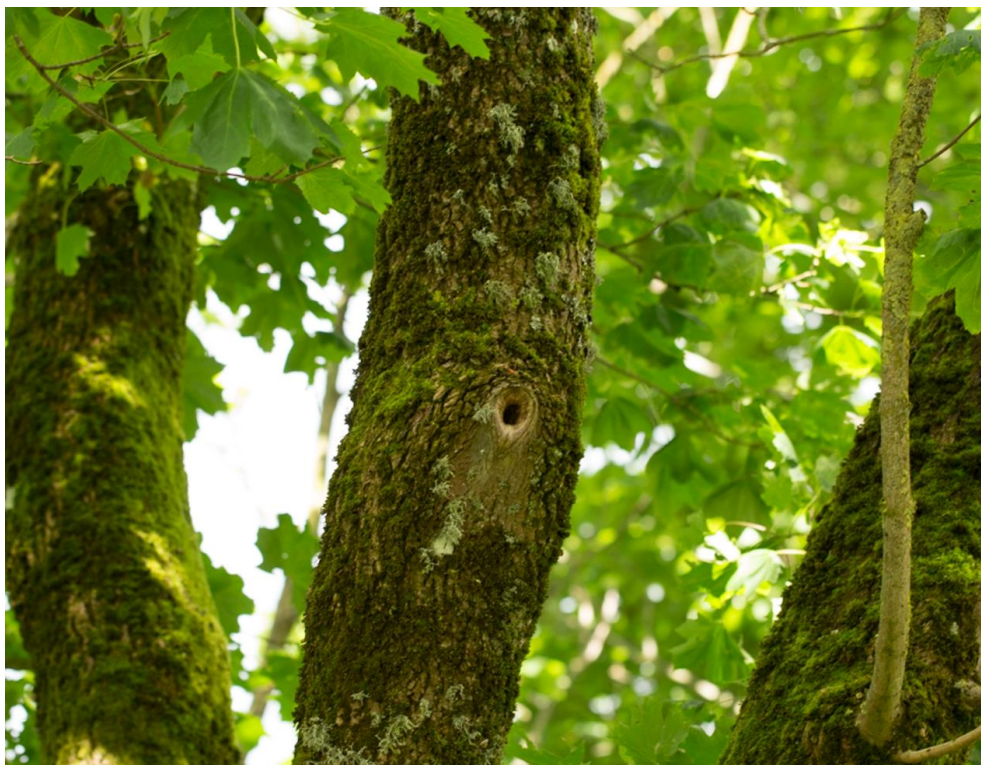
Figur 5-62 *Åbning på ca. 2 cm i stamme på ahorntræ ved indkørslen. Åbningen ind i stammen kan ikke udelukkes at lede til et hulrum, der kan være egnet som yngle- eller rastested for flagermus.*

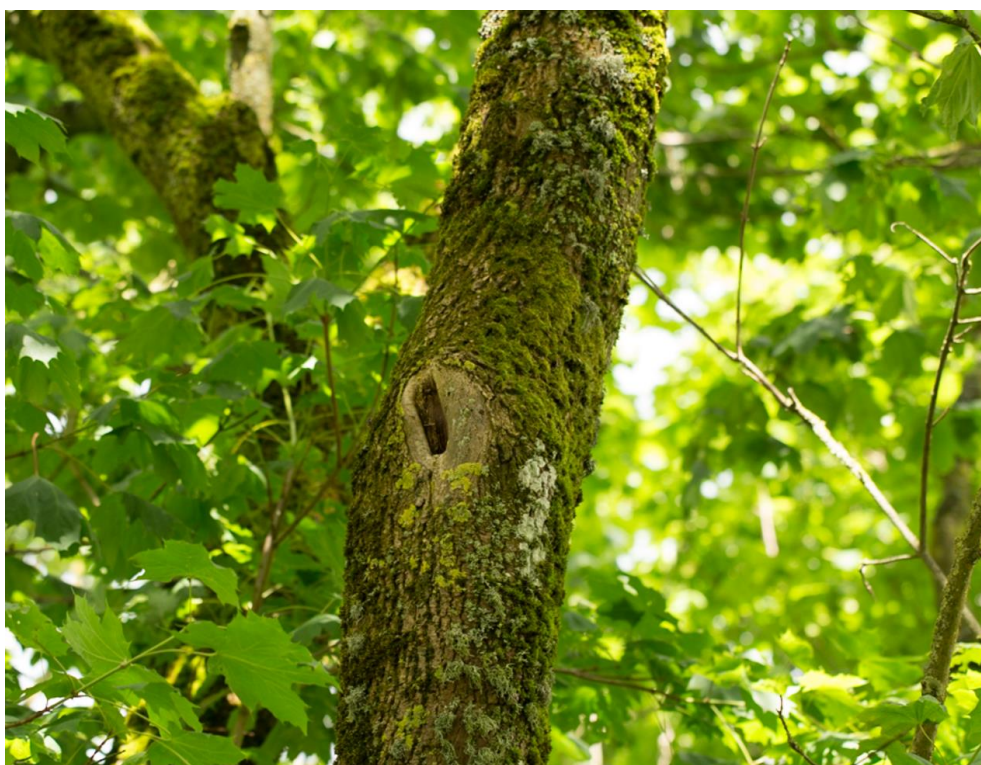
Figur 5-63 *Relativt stor åbning på ca. 5 cm i stamme på ahorntræ. Åbningen ind i stammen vender delvist opad, og kan derfor samle nedbør. Det kan dog ikke udelukkes at et hulrum i stammen leder opad, og derfor kan være egnet som yngle- eller rastested for flagermus.*

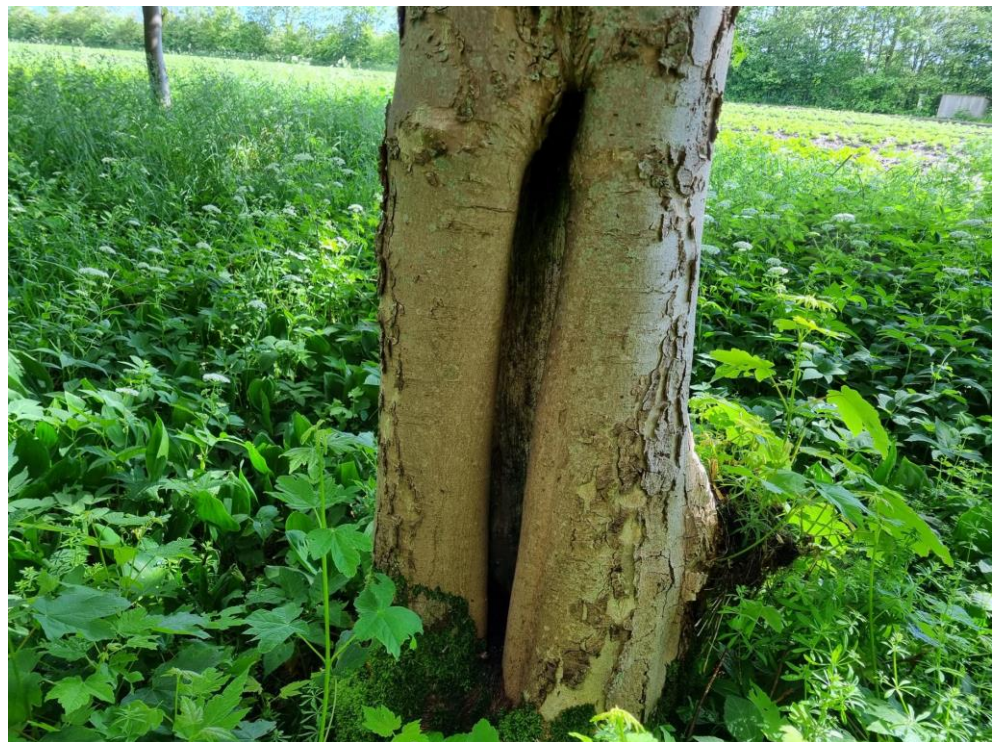
Figur 5-64 Stor sprække i stamme på gammelt ahorntræ i GR07T. Sprækken går fra jorden og ca. 1 meter opad i træets stamme. Det estimeres, at sprækken fortsætter som hulhed indeni i stammen mindst 1 meter opad. Træet vurderes at være egnet som yngle- og/eller rastested for flagermus.

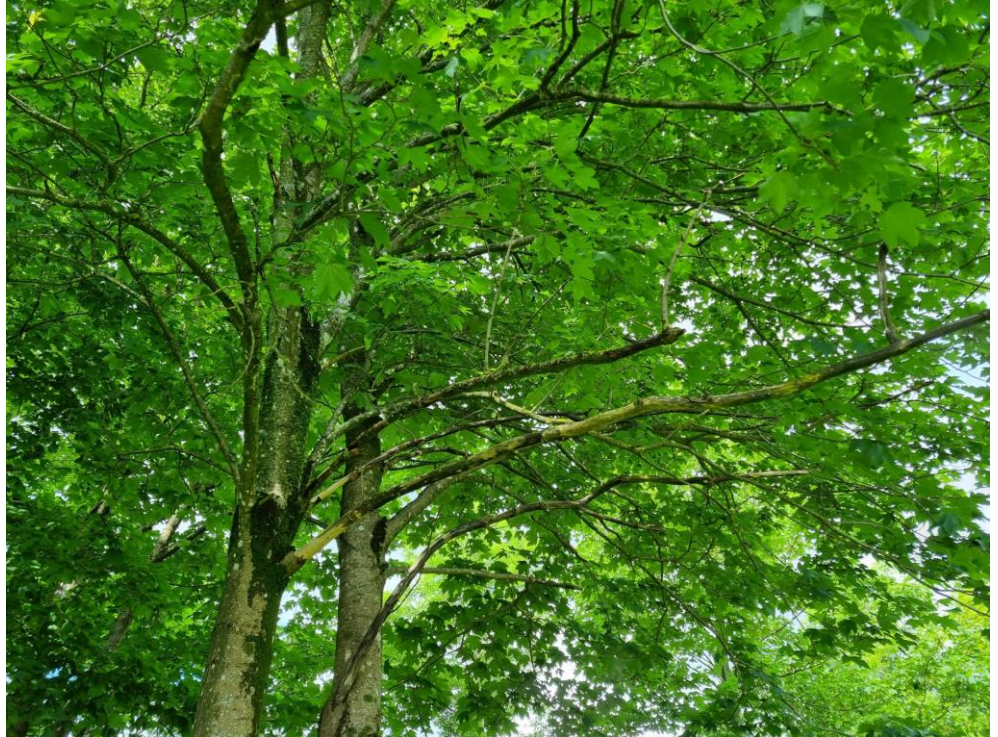
Figur 5-66 Mellemstort ahorntræ med flere døde grene, hvorpå barken delvist er manglende eller meget løstsiddende. Der vurderes dog, at der ikke er tale om egentlige hulheder, der potentielt kan udgøre yngle- eller rastesteder for flagermus.

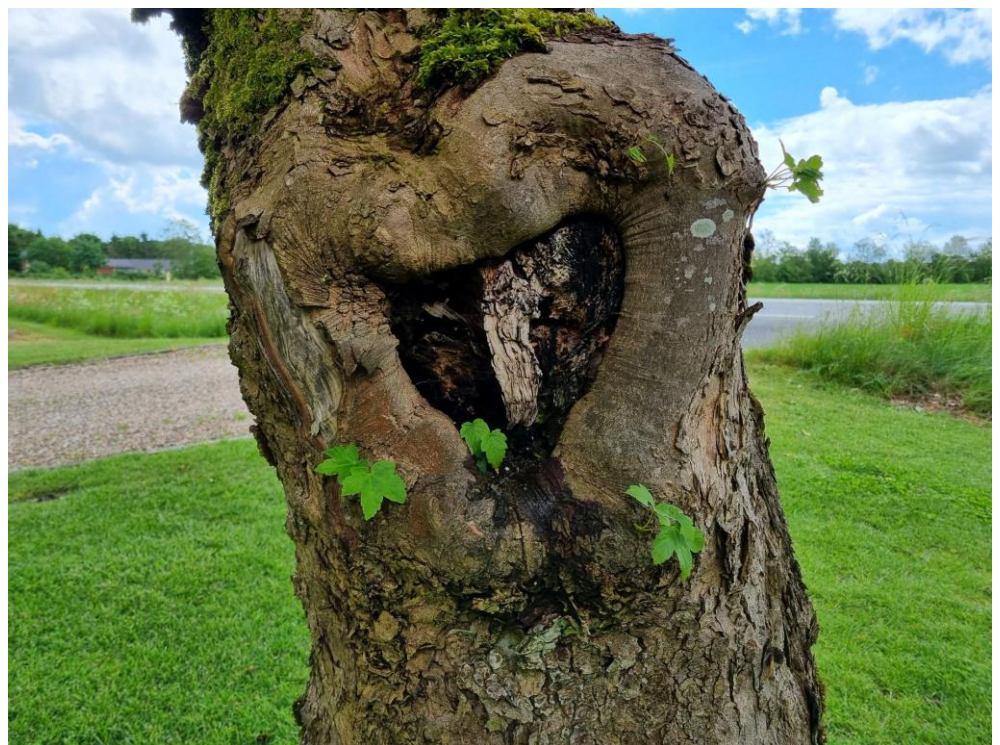
Figur 5-70 Eksempel på meget overfladisk hulhed på stammen, på ahorntræ langs indkørsel ved stuehus. Ahorntræernes skader og hulheder var alle overfladiske, og udgør ikke yngle- eller rastesteder for flagermus.

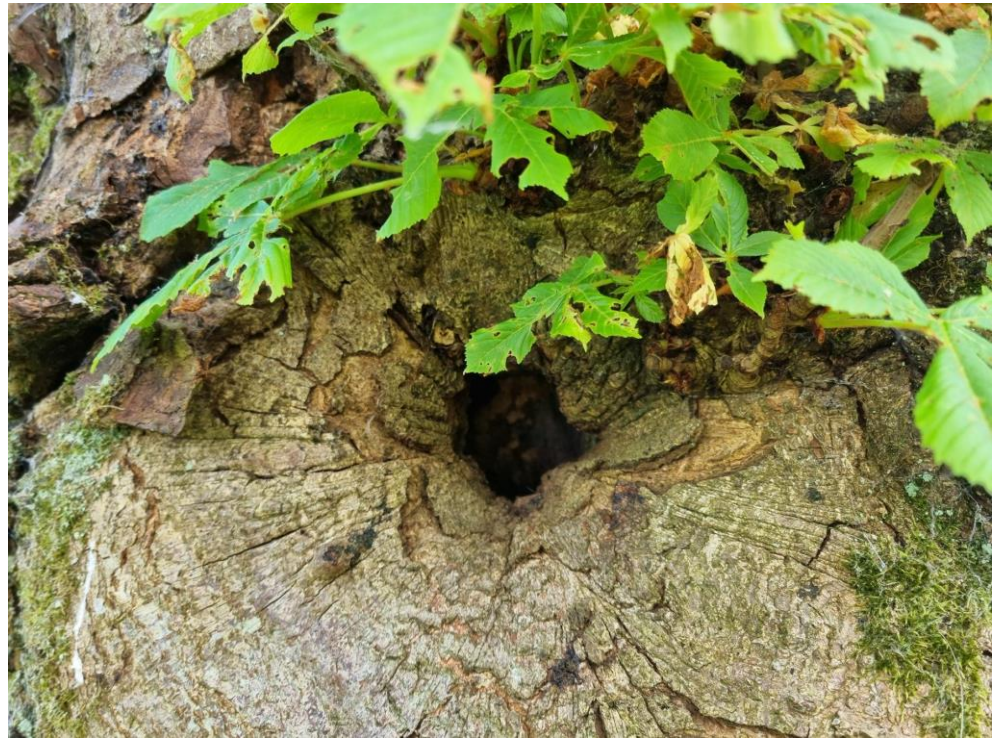
Figur 5-73 *Åbning i træets stamme, ind til hulhed. Det kunne ikke afgøres om hulheden fortsætter opad i træet, og det kan således ikke udelukkes, at hulheden kan udgøre et egnet yngle- eller rastested for flagermus.*

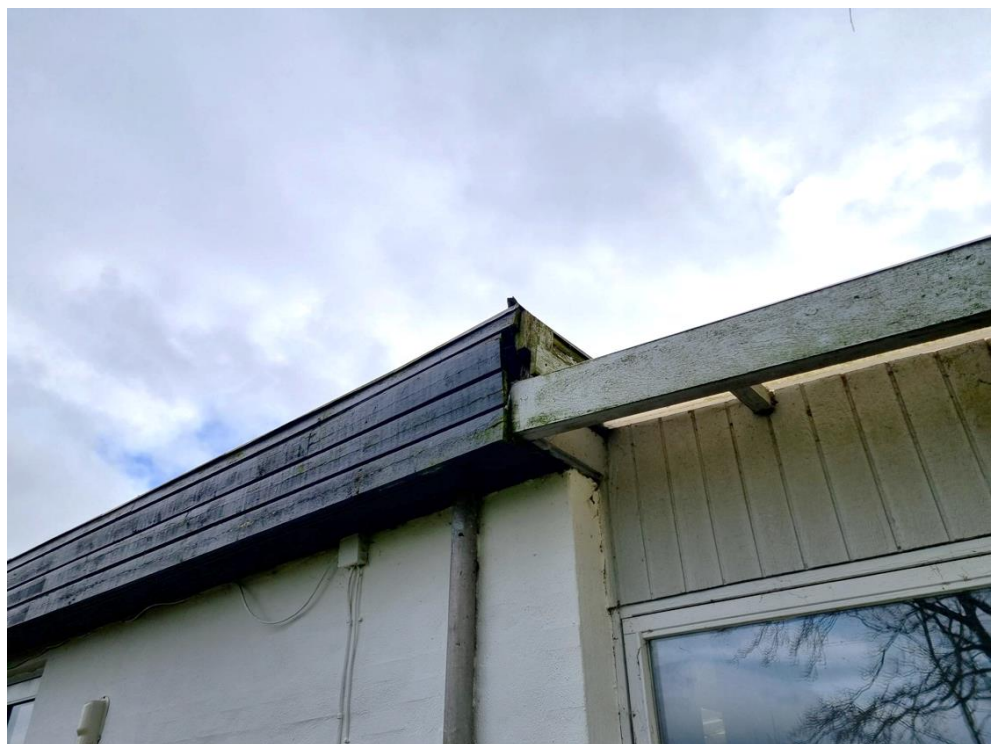
Figur 5-80 Mellemlum på 4-5 cm bag tagets ydre træbeklædning, der skaber en potentiel adgang for flagermus ind til tagkonstruktionen. Der blev ikke observeret synlige spor fra flagermus.

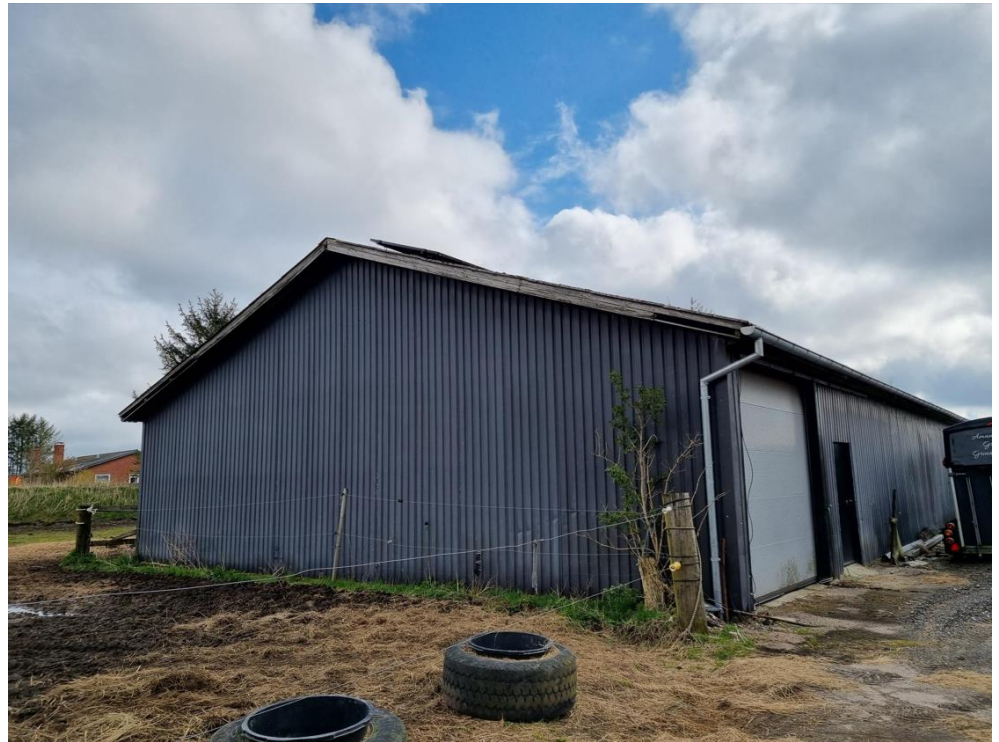
Figur 5-92 Bygning GR02B fotograferet imod nordøst. Langs den vestvendte gavl mangler sternbrædder og en tagplade sidder skævt.

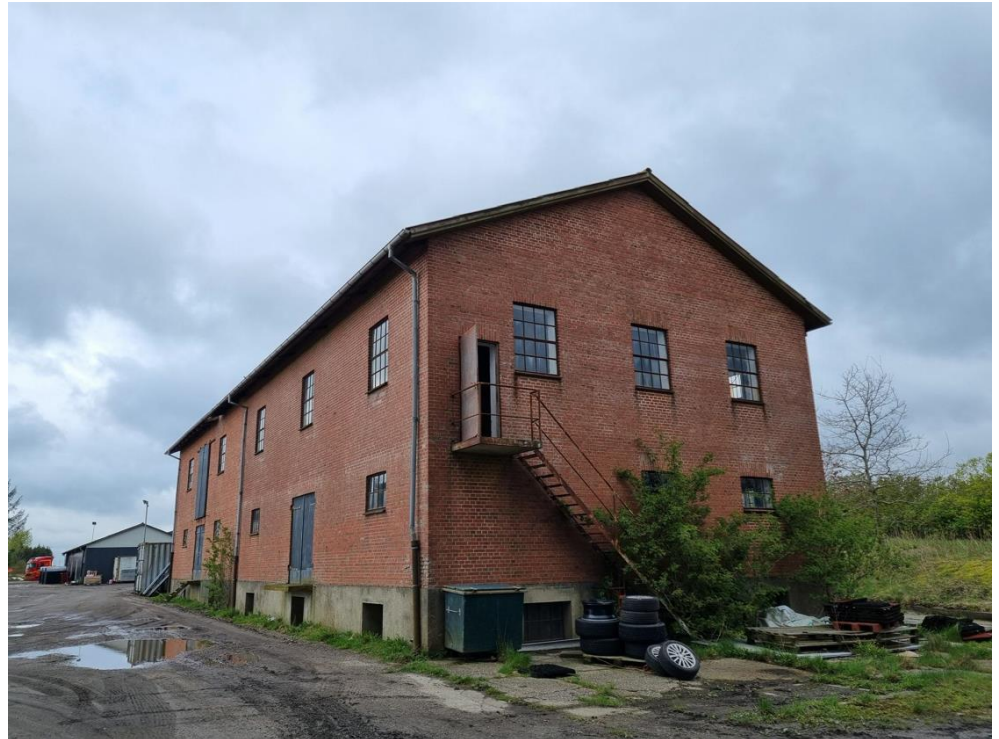
Figur 5-94 GR03B fotograferet imod nordøst. Flere vinduer på overetagen er i stykker og døren hertil stod på besigtigelsestidspunktet helt åben. I tagryggen ved bygningens sydvendte gavl, giver en åbning adgang ind under taget for flagermus.

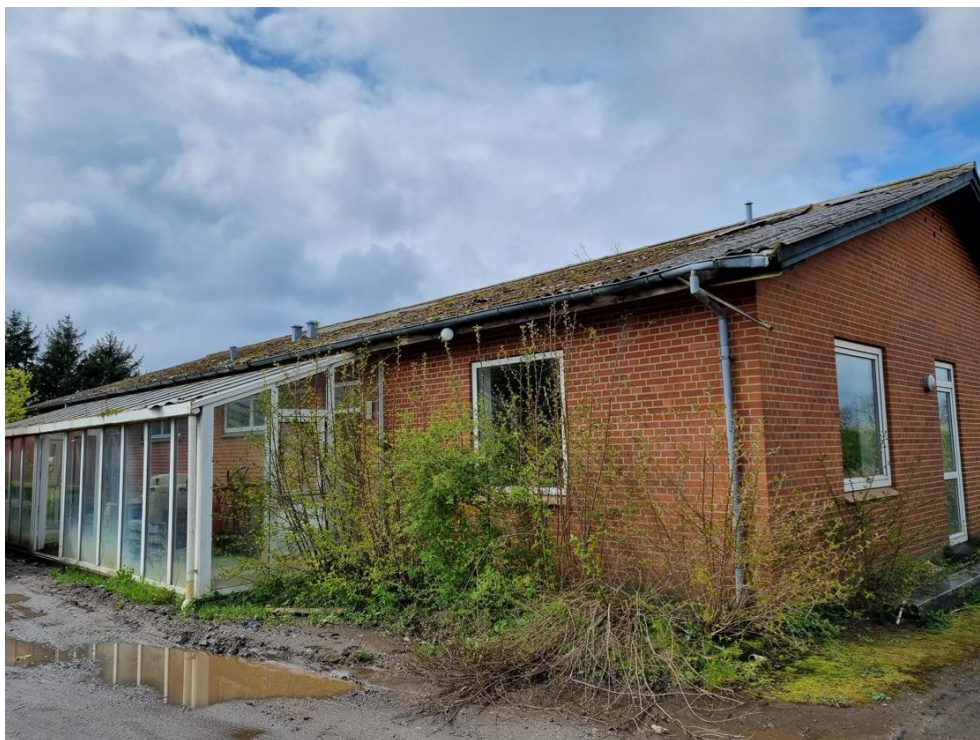
Figur 5-102 GR04B fotograferet imod sydvest. Bygningens tag har adskillige skader og huller.

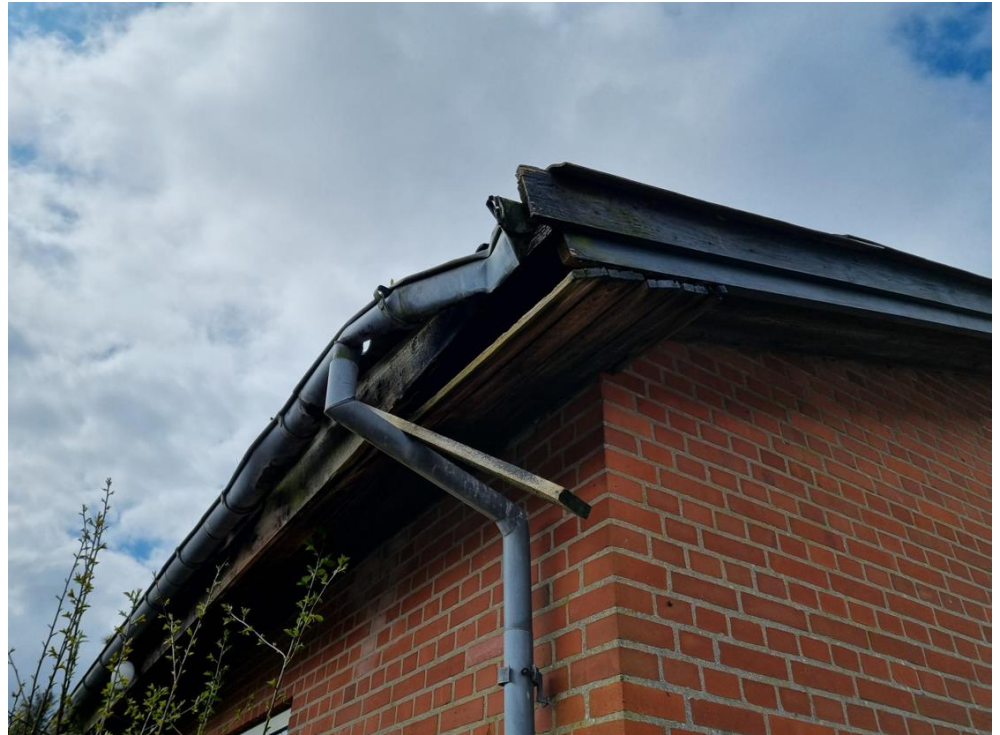
Figur 5-103 Langs bygningen gavle og sider, er flere stern- og udhængsbrædder ødelagte eller manglende.

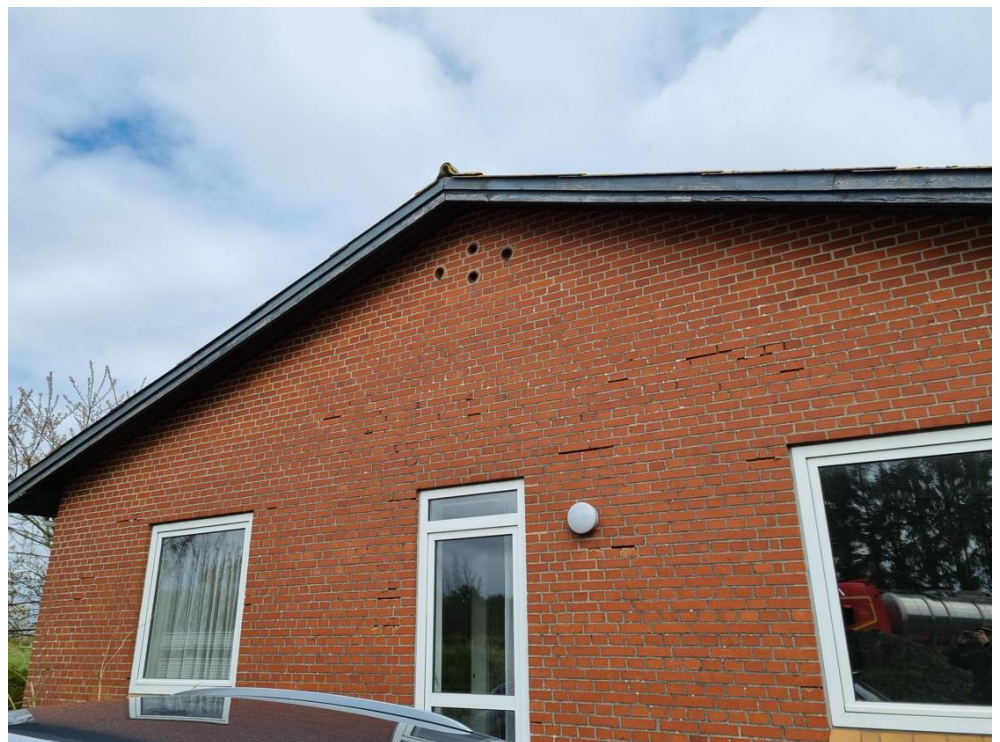
Figur 5-104 Ventilationshuller i sydvendt gavl, hvoraf flere mangler riste.

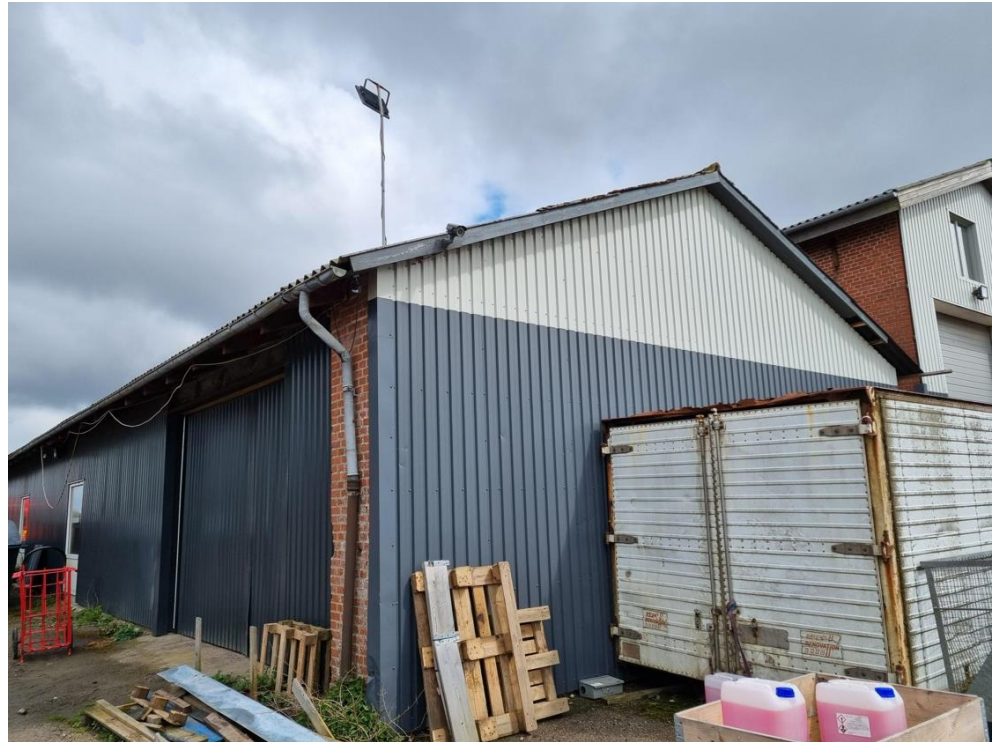
Figur 5-108 GR07B fotograferet imod nordøst. Tagkonstruktionen i bygningens sydøstlige hjørne mangler stern- og udhængsbrædder, og der er således adgang ind til bygningens tagkonstruktion.

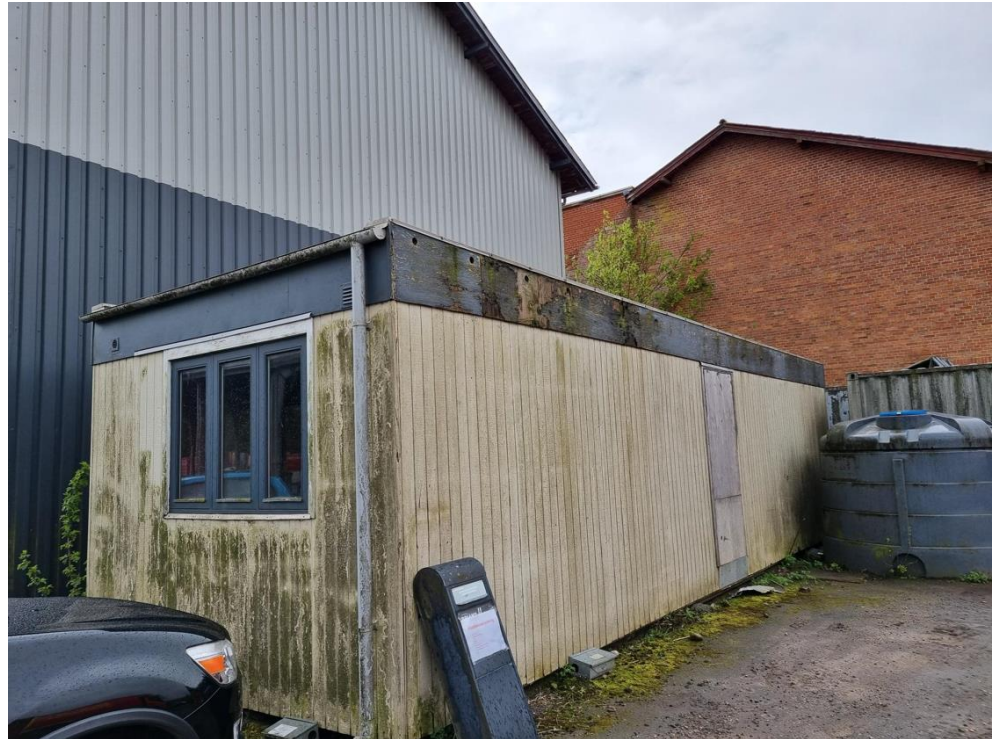
Figur 5-112 Gammel skurvogn på vestsiden af GR08B, hvor flere ventilationshuller mangler riste og derved skaber en potentiel adgang for flagermus ind i tagkonstruktionen.

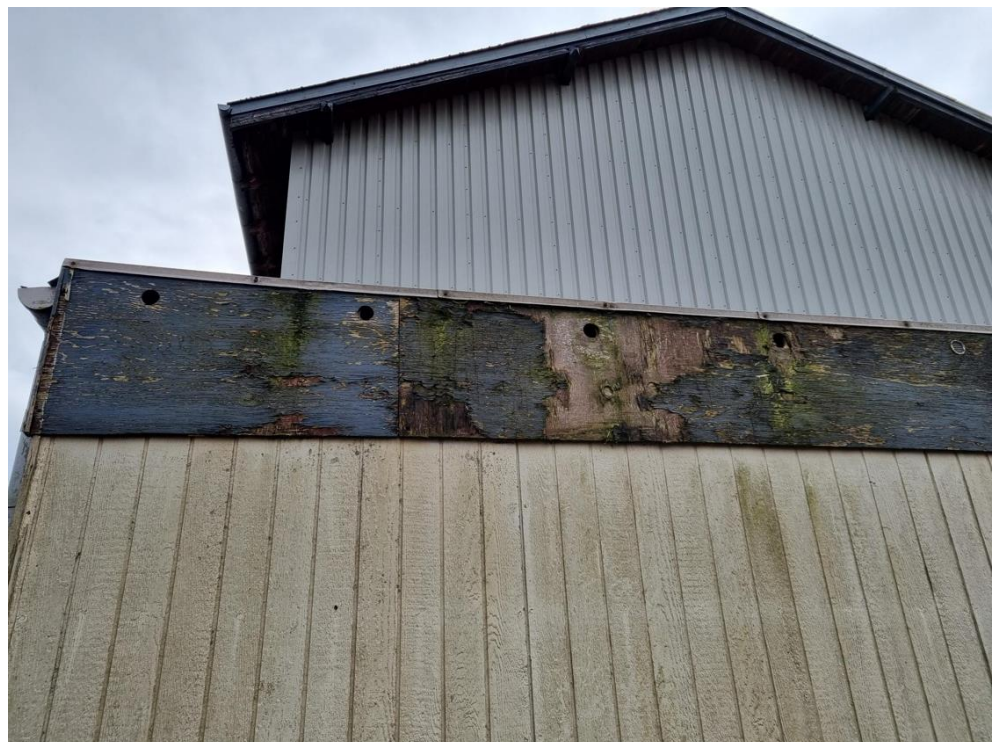
Figur 5-113 Ventilationshuller på skurvogn ved GR08B med ca. 3 cm runde åbninger, der potentielt giver flagermus adgang ind til tagkonstruktionen.

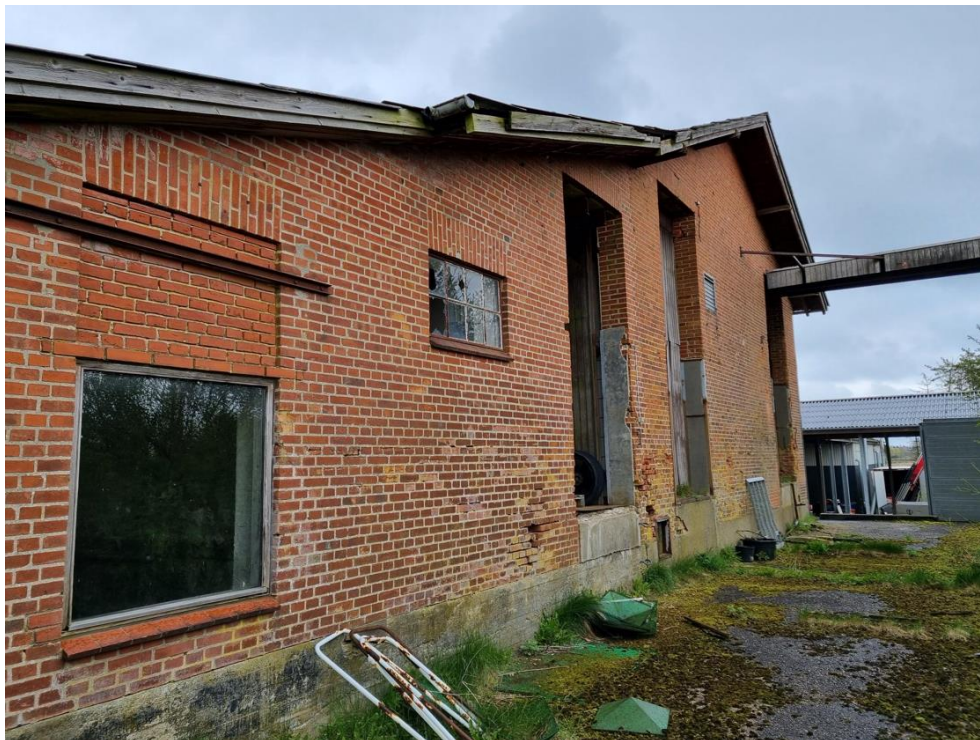
af bygningens øverste etage ikke er blevet besigtiget. Udefra fremstår tagkonstruktionen med adskillige skader på stern- og udhængsbrædder, hvorved der er opstået væsentlige mellemrum ind i tagkonstruktionen. Udover de manglede porte til de store rum, er enkelte vinduer også knuste (Figur 5-114).

Figur 5-114 Den østlige del af øverste etage af GR08B, hvor både manglende porte og knuste ruder giver adgang ind i bygningen.
