BESIGTIGELSESNOTAT

I FORBINDELSE MED LOKALPLAN FOR GRINDSTED RETAIL

A272698-002

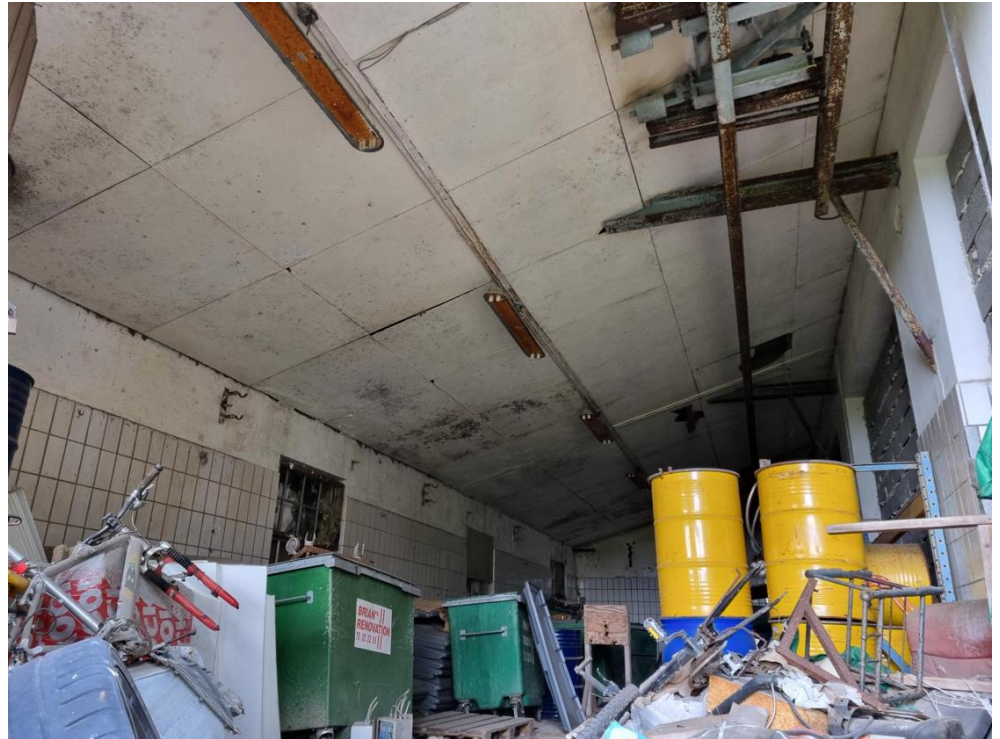
Figur 5-115 Et åbent rum i den østlige del af øverste etage i GR08B. Loftbeklædningen er flere steder ødelagt og åben, og der er således adgang direkte ind til tagkonstruktionen.

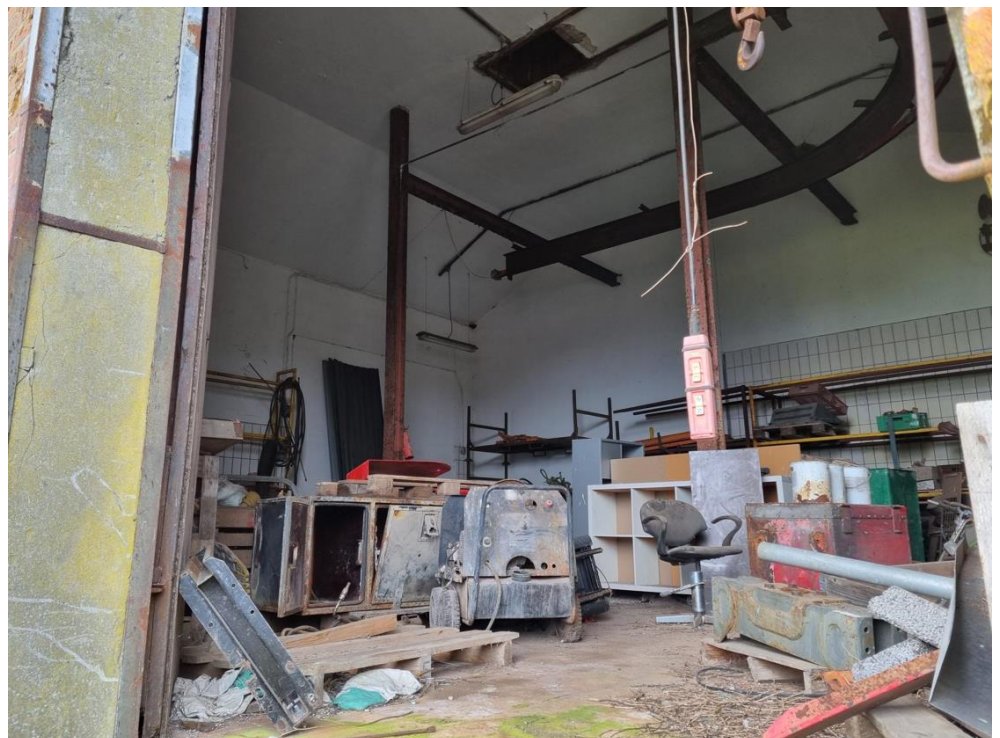
Figur 5-116 Et åbent rum i den østlige del af øverste etage i GR08B. I loftet giver et ca. 30 cm x 50 cm hul adgang ind til bygningens tagkonstruktion.

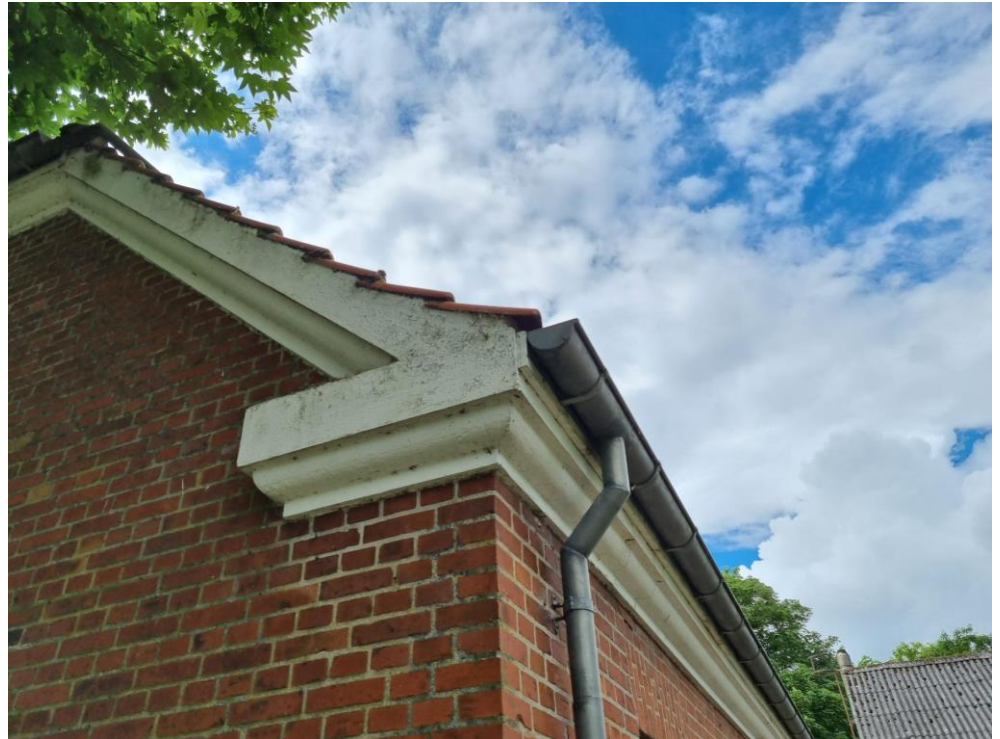
Figur 5-118 *Taget på stuehuset sluttet tæt langs husets vægge, men enkelte steder er der mellemrum ind under tagstenene, der potentielt skaber adgang for flagermus in til tagkonstruktionen.*

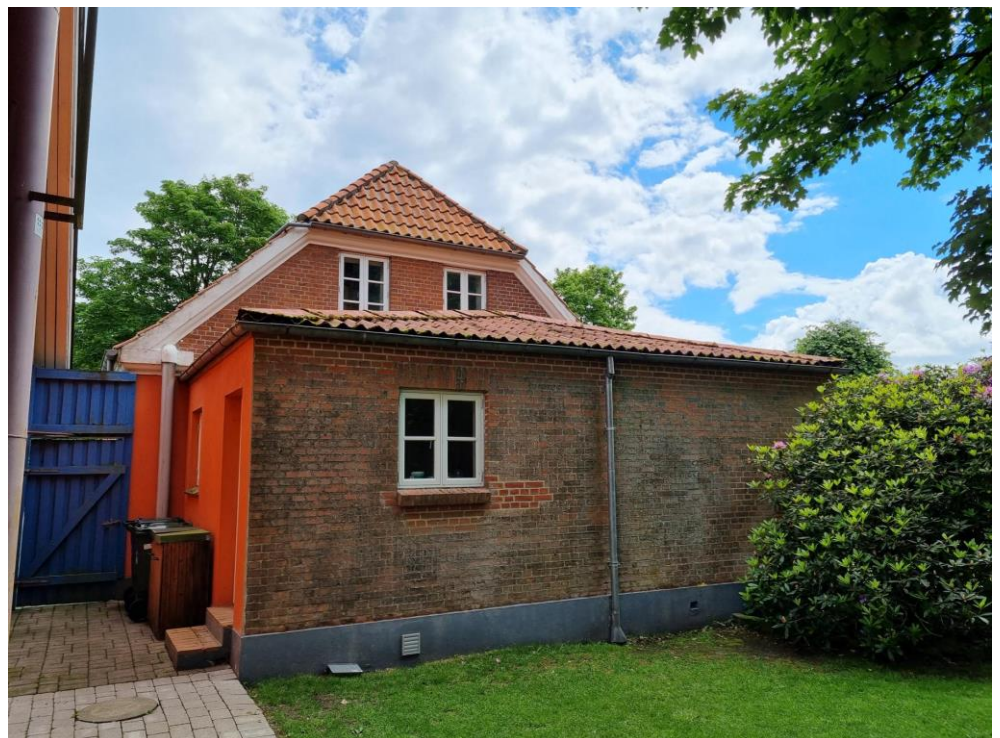
Figur 5-119 *Tilbygning på stuehusets vestside, hvor der er adskillige mellemrum mellem tagsten, der potentielt skaber adgang for flagermus ind til tagkonstruktionen.*

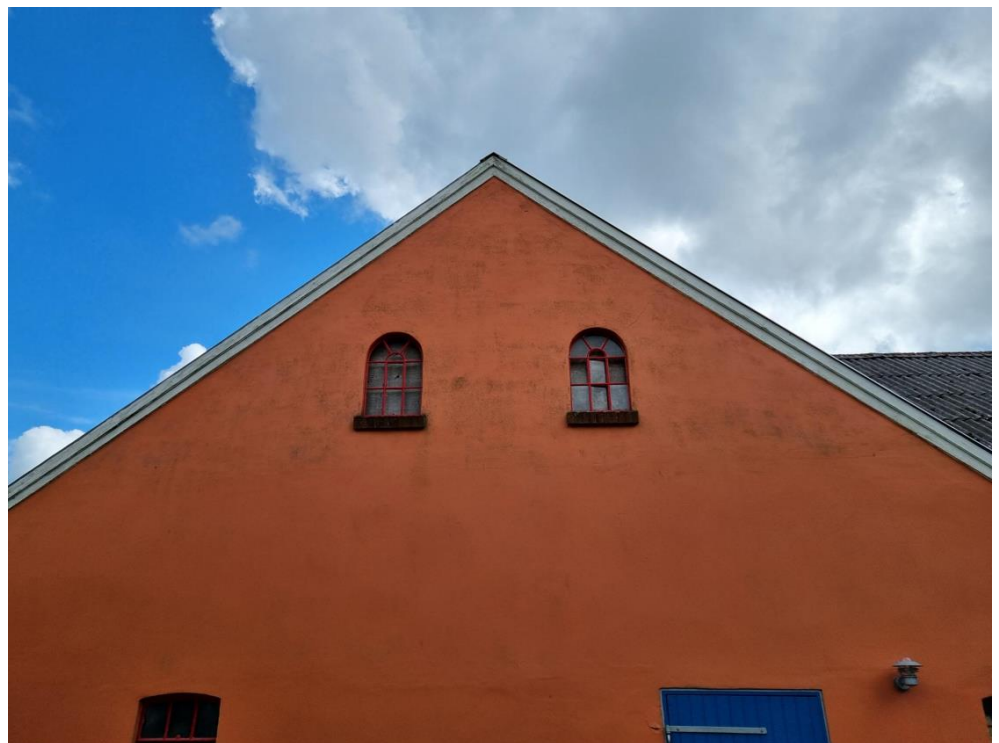
Figur 5-127 På bygningens vestvendte gavl er vinduerne ind til loftet ødelagte, men er afspærret med træplader.
