BESIGTIGELSESNOTAT

I FORBINDELSE MED LOKALPLAN FOR GRINDSTED RETAIL

A272698-002

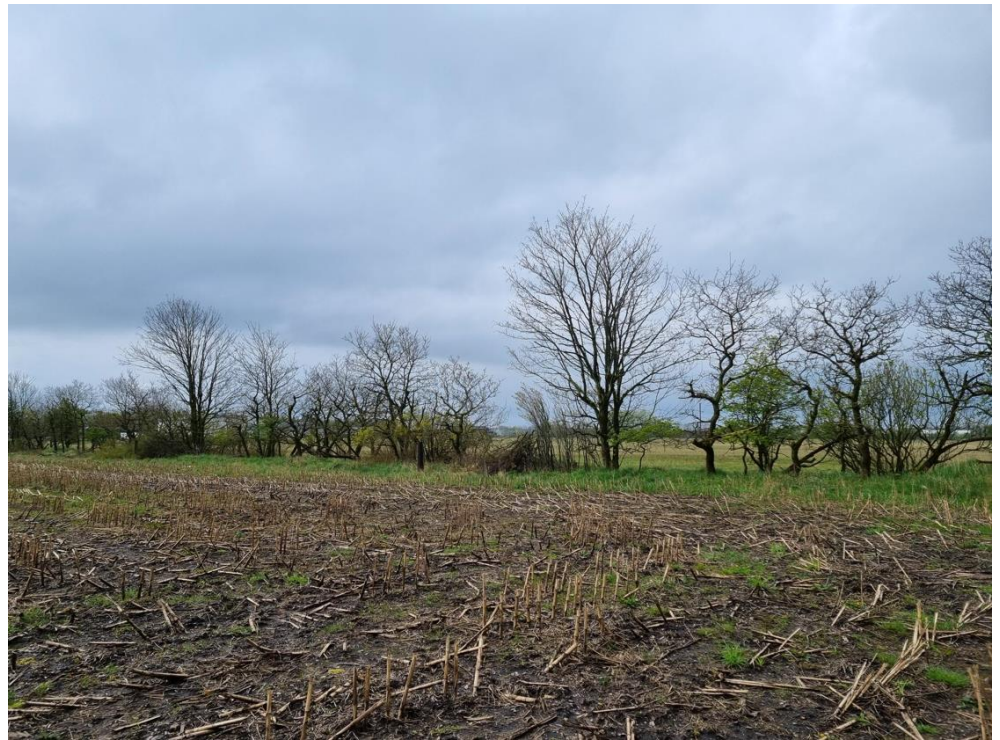
Figur 5-1 Nordlige del af GR01H fotograferet i østlig retning. Hegnet udgøres hovedsageligt af små til mellemstore egetræer.

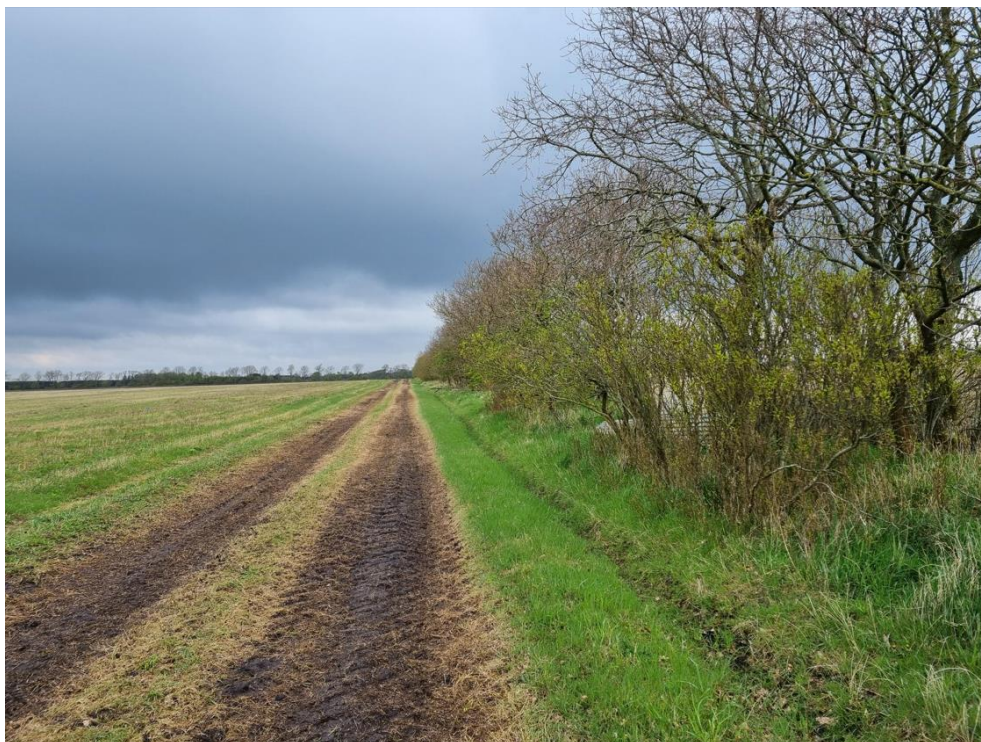
Figur 5-2 Sydlige del af GR01H fotograferet fra arealet vest for lokalplanområdet i nordlig retning. Hegnet udgøres hovedsageligt af små til mellemstore bøg. Arealet vest for lokalplanområdet er stubmark, med et tydeligt kørespor langs hele hegnet.

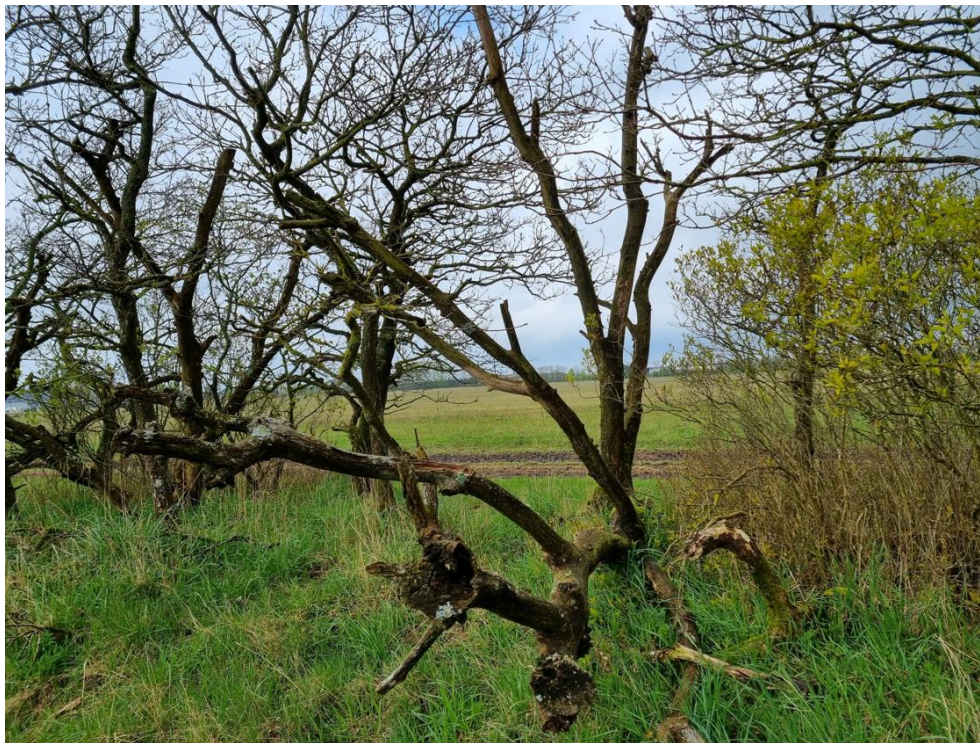
Flere steder i hegnet, særligt i den nordlige halvdel, er flere døde egetræer væltet og har afbrækkede grene. Der er således stedvist forekomster af dødt ved i hegnet, dog i så sparsomt omfang, at dette vurderes ikke at være mere egnet som rastested for fredede padder og/eller krybdyr, end levende hegn generelt er (Figur 5-5).

Figur 5-5 Eksempel på væltet død eg, med flere afbrækkede grene liggende ved siden af. Forekomsterne af dødt ved i hegnet er relativt sparsomt, og ikke af et omfang, hvor dette hegn betragtes mere egnet som rastested for padder eller krybdyr end levende hegn generelt.

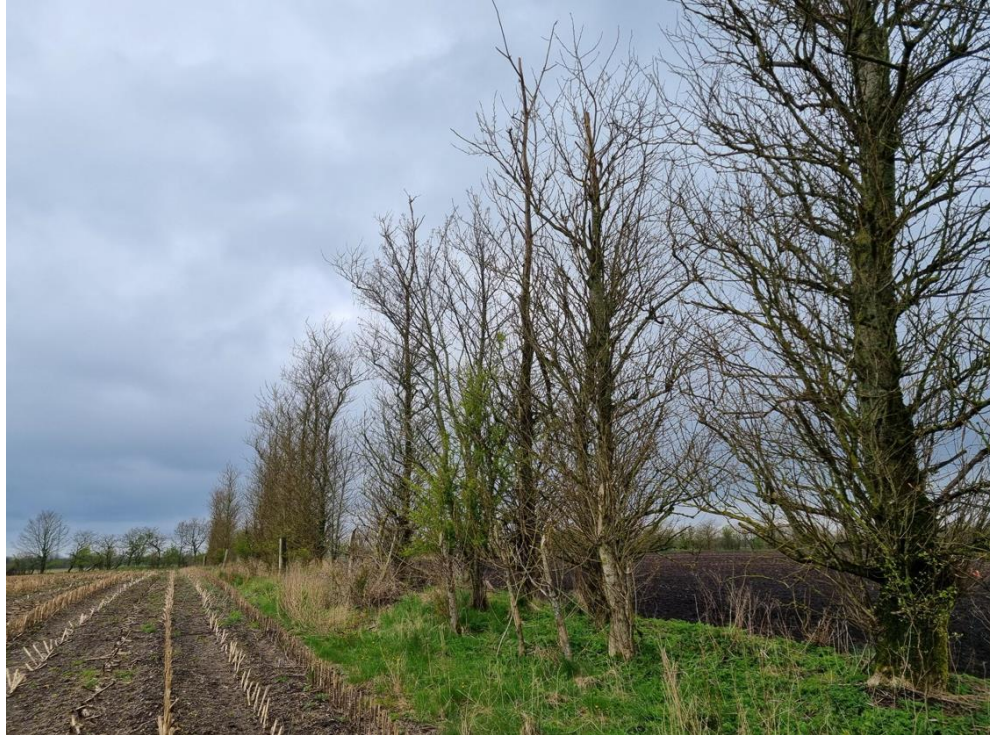
Figur 5-6 Den vestlige del af GR02H fotograferes imod vest, der udgøres af mellemstore piletræer. Ingen af træerne rummer strukturer, der udgør potentielle yngle- eller rastesteder for flagermus.

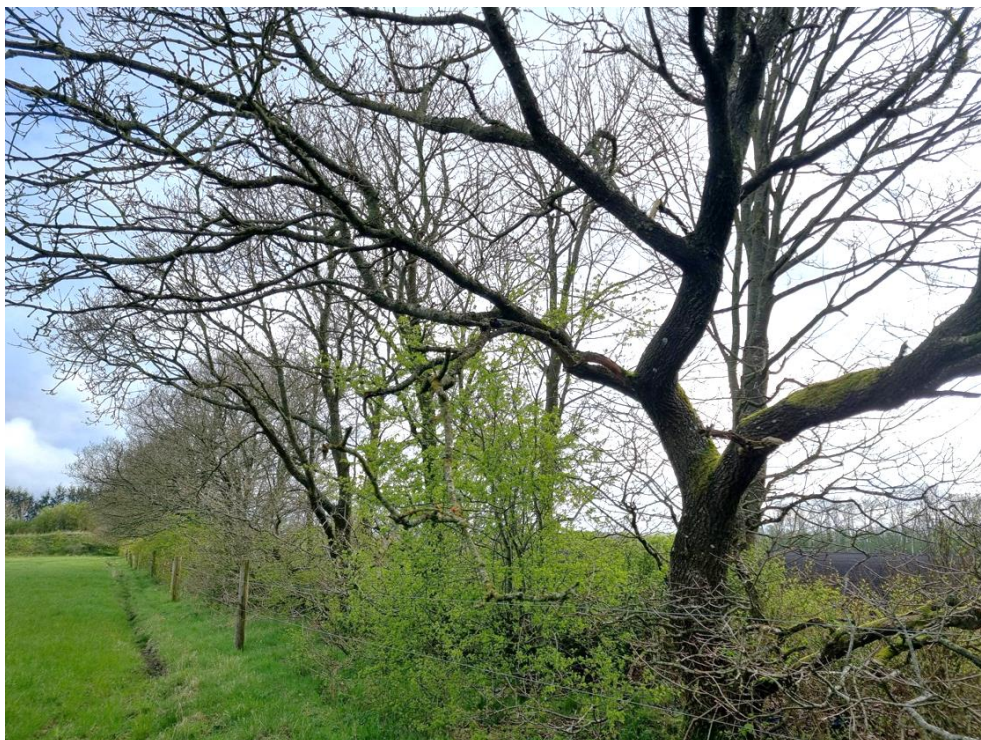
Figur 5-7 Sydlig del af GR03H (fra Vejle Landevej og til jordvolden GR03T) fotograferet i nordlig retning. Hegnet udgøres hovedsageligt af mellemstore egetræer.

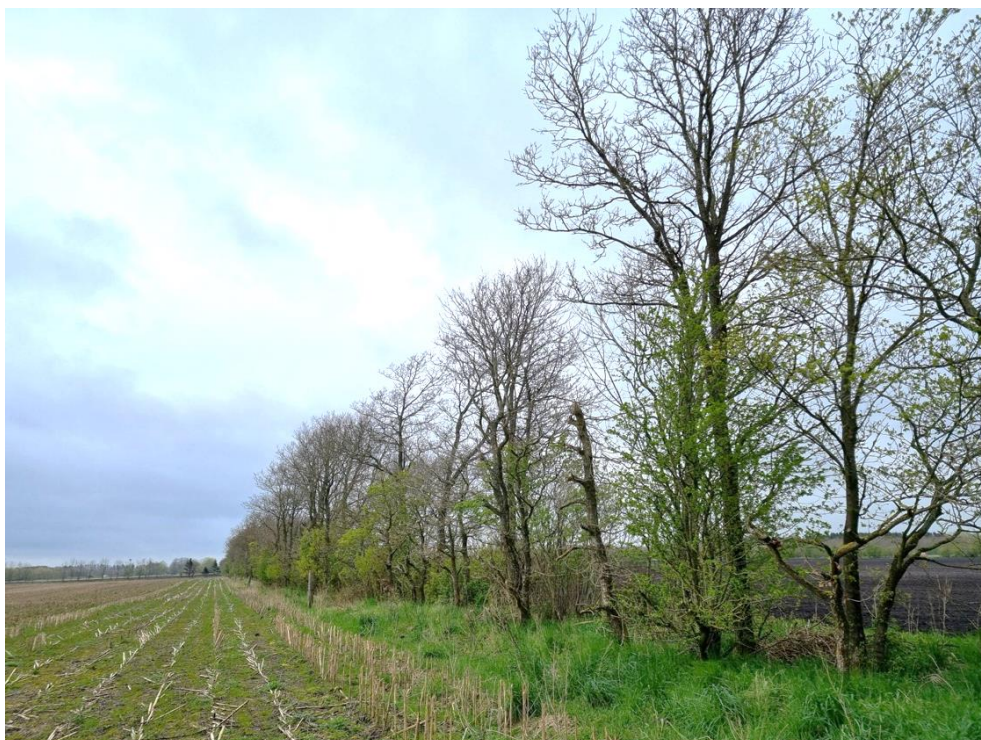
Figur 5-8 Nordlig del af GR03H (fra jordvolden GR03T til lokalplanområdets nordlige grænse) fotograferet i nordlig retning. Hegnet udgøres hovedsageligt af små og mellemstore egetræer.

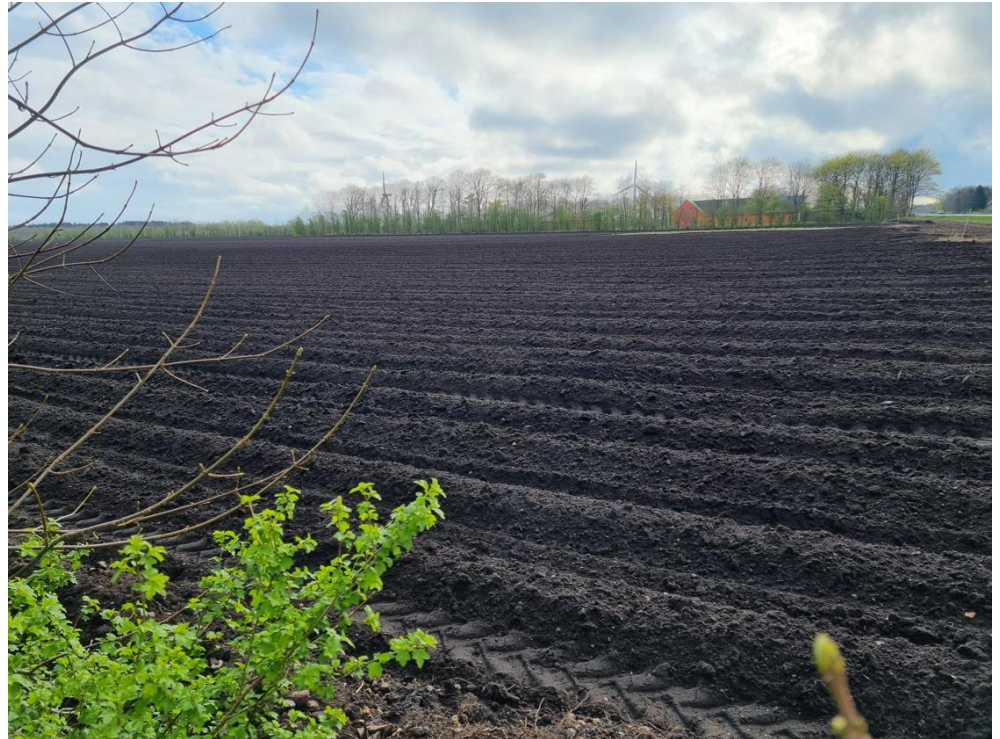
Figur 5-9 Arealet øst for lokalplanområdet fremstod på besigtigelsestidspunktet som en pløjet mark, uden nogen naturinteresser. Ejendommen, der ses på billedet, er Vejle Landevej 39.

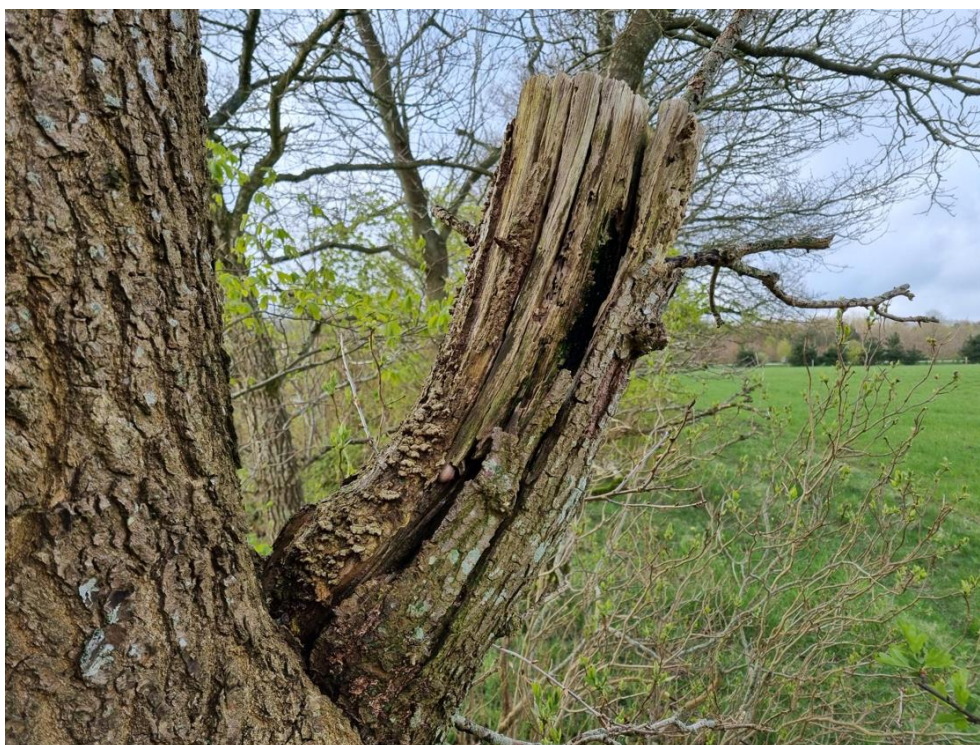
Flere af de mellemstore egetræer har skader, afbrækkede grene og lignende, der har medført enkelte begyndende sprækker, hulheder og løstsiddende bark. Der er dog i alle tilfælde kan tale om meget overfladiske hulheder, der ikke udgør potentielle yngle- eller rastesteder for flagermus (Figur 5-10, Figur 5-11 og Figur 5-12).

Figur 5-11 *Eksempel på beskåret gren på mellemstor eg, hvori der er opstået relativt store sprækker. Sprækkerne er dog for åbne, og skaber således ikke læ for nedbør. Derfor er disse ikke egnede som yngle- eller rastested for flagermus.*

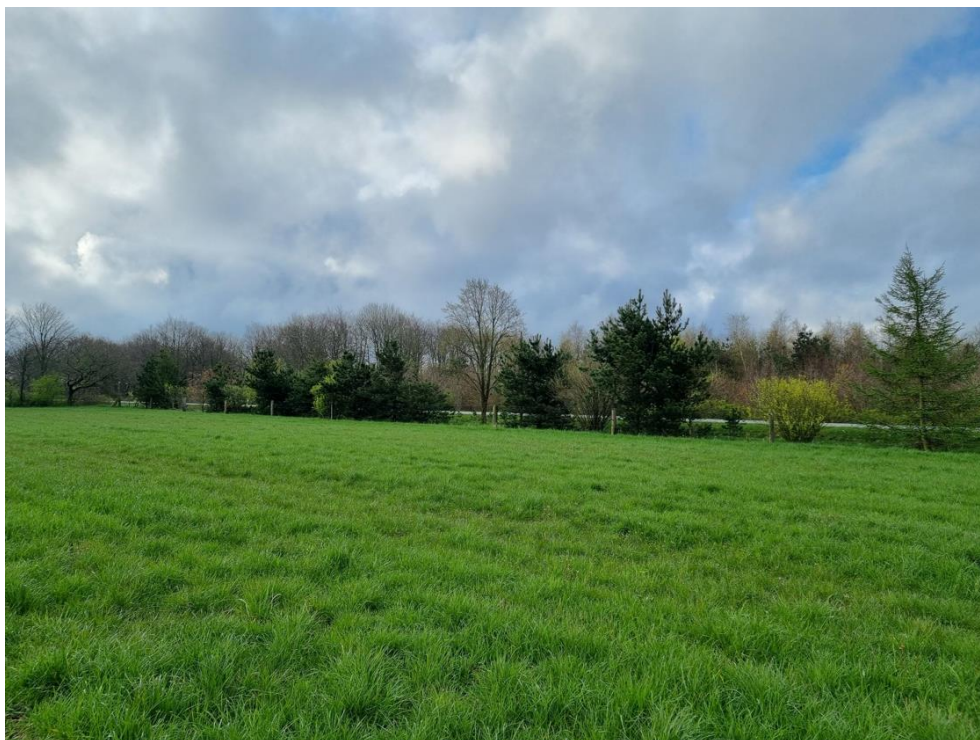
Figur 5-13 Østlige del af GR04H fotograferet i sydøstlig retning. Træerne og bevoksningen er for ung til at have udviklet strukturer, der potentielt kan udgøre yngle- eller rastesteder for flagermus.

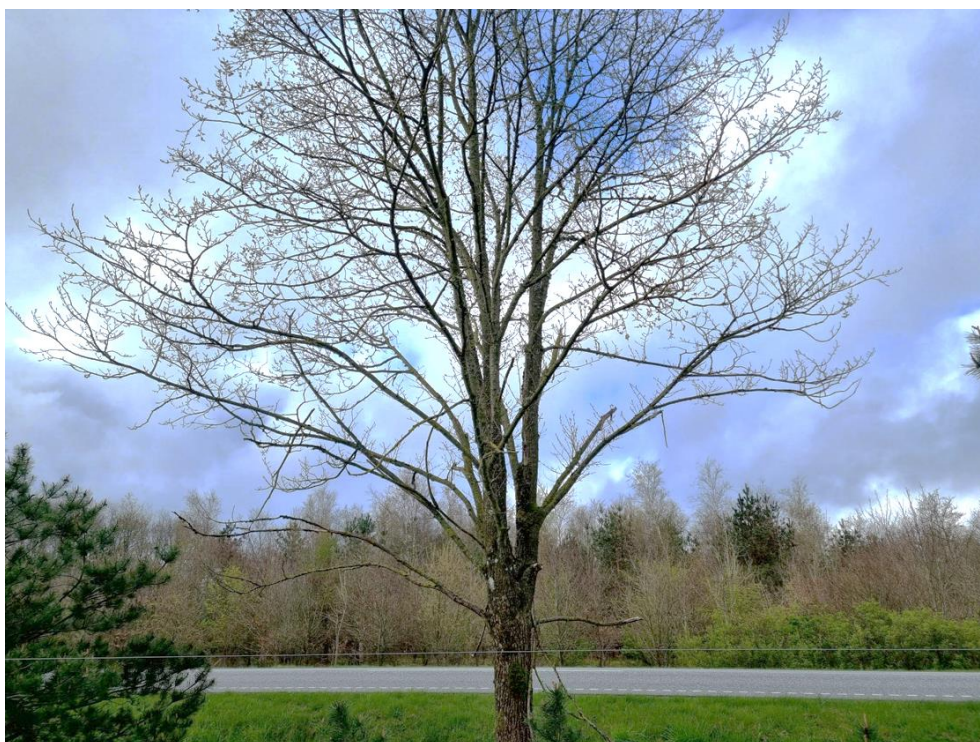
Figur 5-14 Relativt ung eg i østlig del af GR04H. Der blev ikke observeret strukturer, der potentielt kan udgøre yngle- eller rastesteder for flagermus.

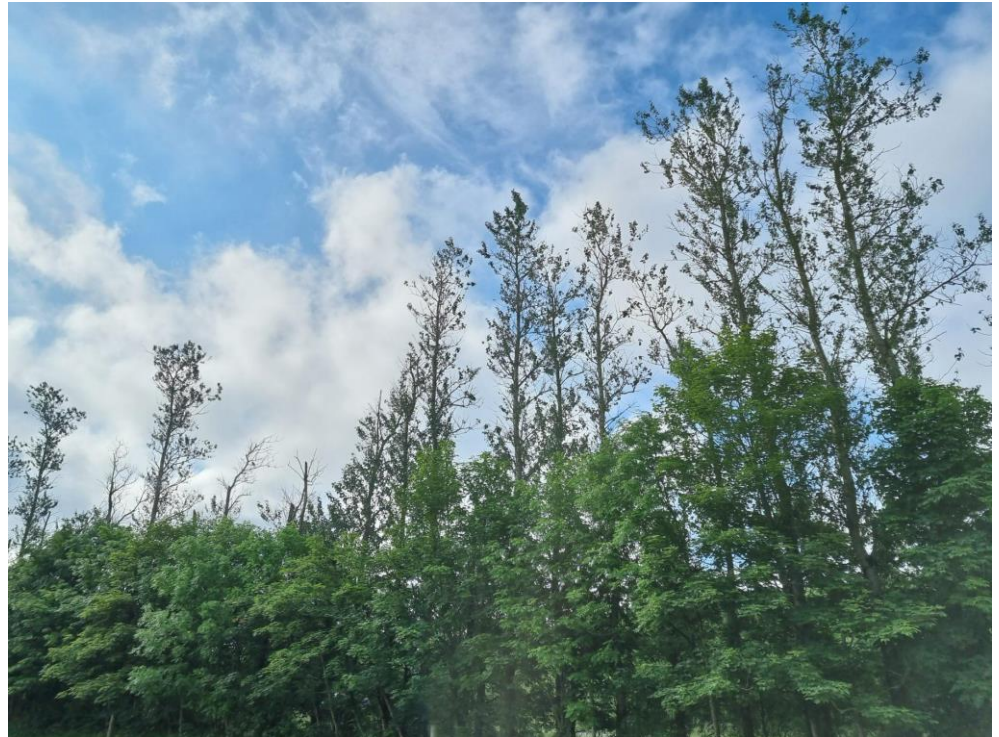
Den vestlige del af dette levende hegn udgøres udelukkende af relativt store poppeltræer, hvoraf flere har fået afskåret en betydelig del af stammen, samt mindre ahorntræer. Disse træer er alle i god stand, uden synlige skader på grene og stammer, og rummer således ikke strukturer, der potentielt kan udgøre egnede yngle- eller rastesteder for flagermus (Figur 5-15).

Figur 5-15 Vestlig del af GR04H fotograferet i sydøstlig retning. Træerne var på besigtigelsestidspunktet sunde og i god stand, uden strukturer, der potentielt kan udgøre yngle- eller rastesteder for flagermus.

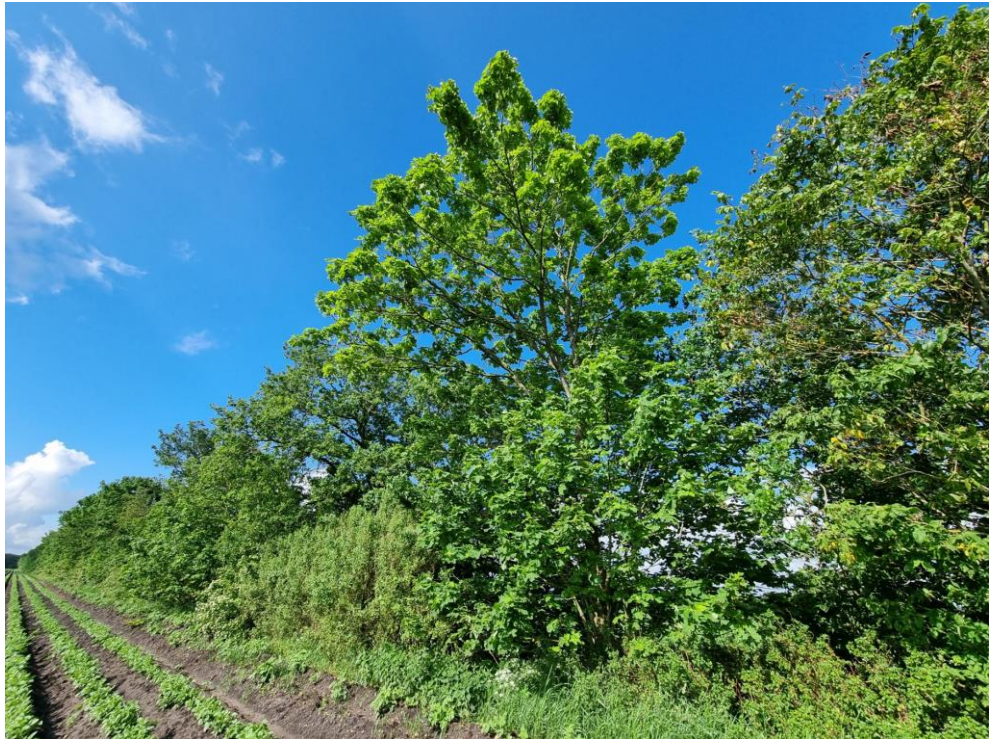
Figur 5-16 Nordlige del af GR05H, fotograferet imod sydøst. Meget af hegnets bevoksning har kratlignende karakter, men der forekommer en del mellemstor eg og en relativt stor ahorn.

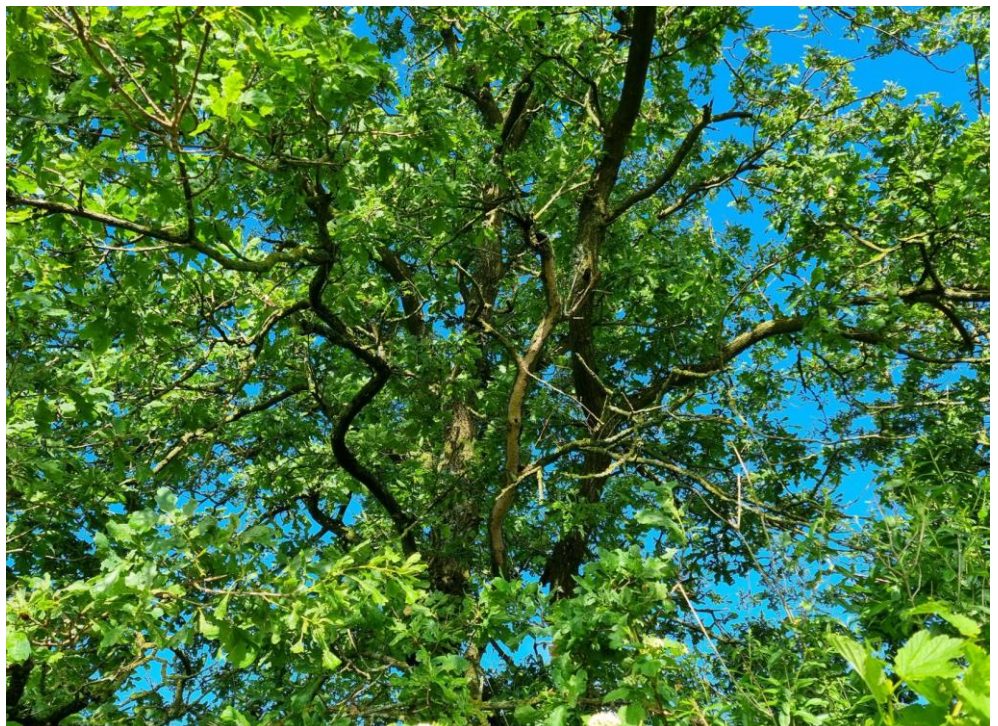
Flere af de mellemstore egetræer havde løstsiddende bark, overfladiske hulheder og skader fra tidligere afbrækkede grene. Det vurderes dog, at disse i alle tilfælde var af meget overfladisk karakter, og at der således ikke er opstået egentlige hulheder, der potentielt kan udgøre yngle- eller rastesteder for flagermus (Figur 5-17 og Figur 5-18).

Figur 5-18 Død gren på egetræ, hvor barken på store dele af grenen helt er forsvundet. Den resterende løse bark udgør ikke et egnet yngle- eller rastested for flagermus.

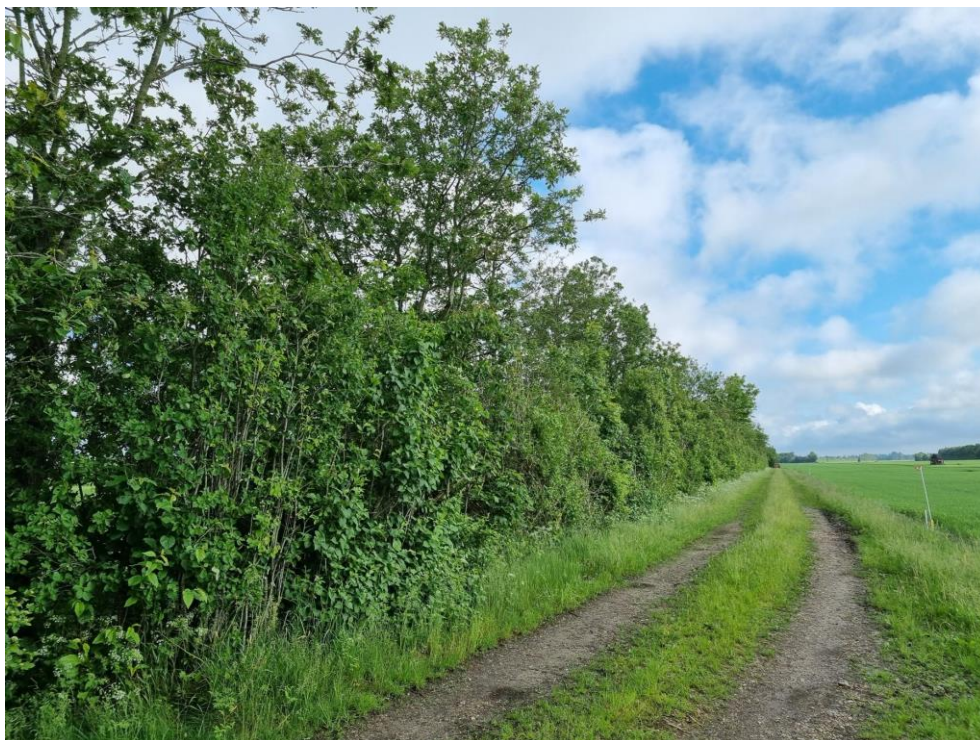
Figur 5-19 Den sydlige del af GR06H, fotograferet imod nord. Hegnet udgøres hovedsageligt af kratlignende bevoksning.

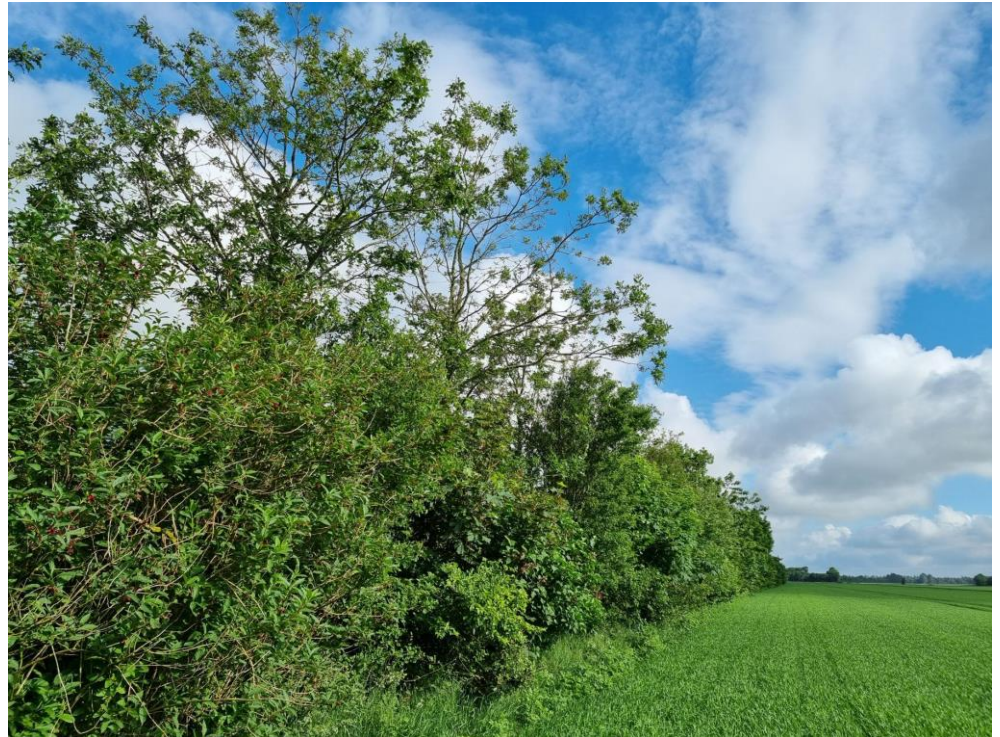
Figur 5-20 Den nordlige del af GR06H, fotograferet imod nord. Hegnet udgøres hovedsageligt af kratlignende bevoksning.

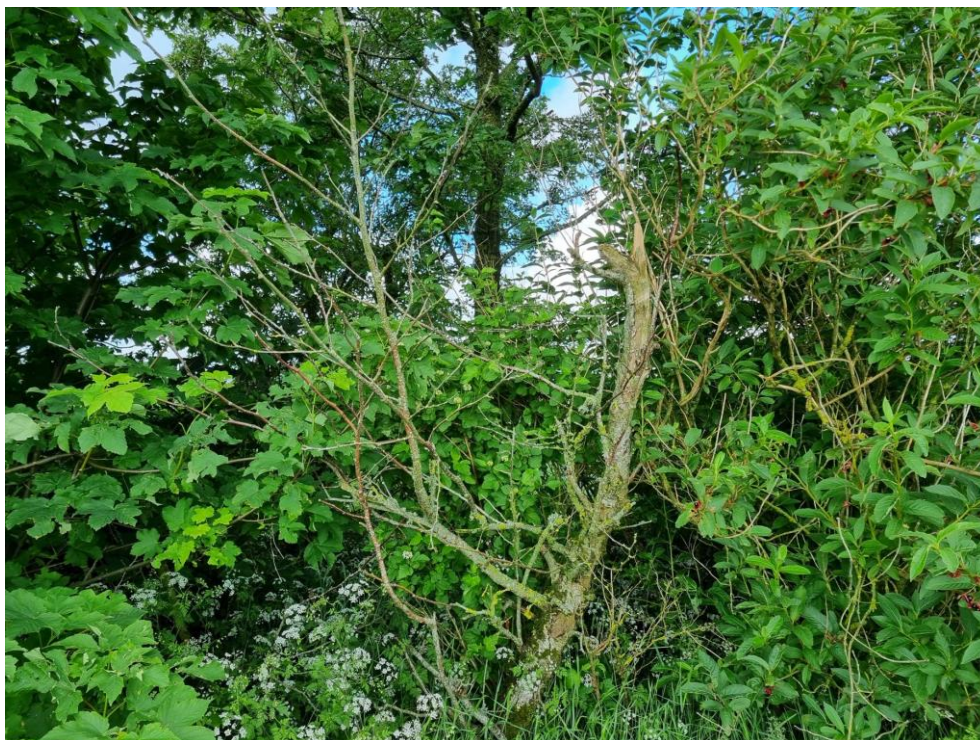
De enkelte små fuglekirsebær og egetræer i hegnet, er alle sunde og af så ung alder og lille størrelse, at træerne ikke kan have udviklet strukturer, der er egnet som yngle- eller rastested for flagermus. Der blev dog observeret enkelte rester af døde træer med begyndende løstsiddende bark, der dog ikke rummede hulrum eller lignende, der potentielt kunne udgøre yngle- eller rastesteder for flagermus (Figur 5-21).

Figur 5-21 Rest af dødt træ i GR06H. En del af barken er løsreven fra stammen, men der er ikke opstået et hulrum, der kan udgøre et egnet yngle- eller rastested for flagermus.

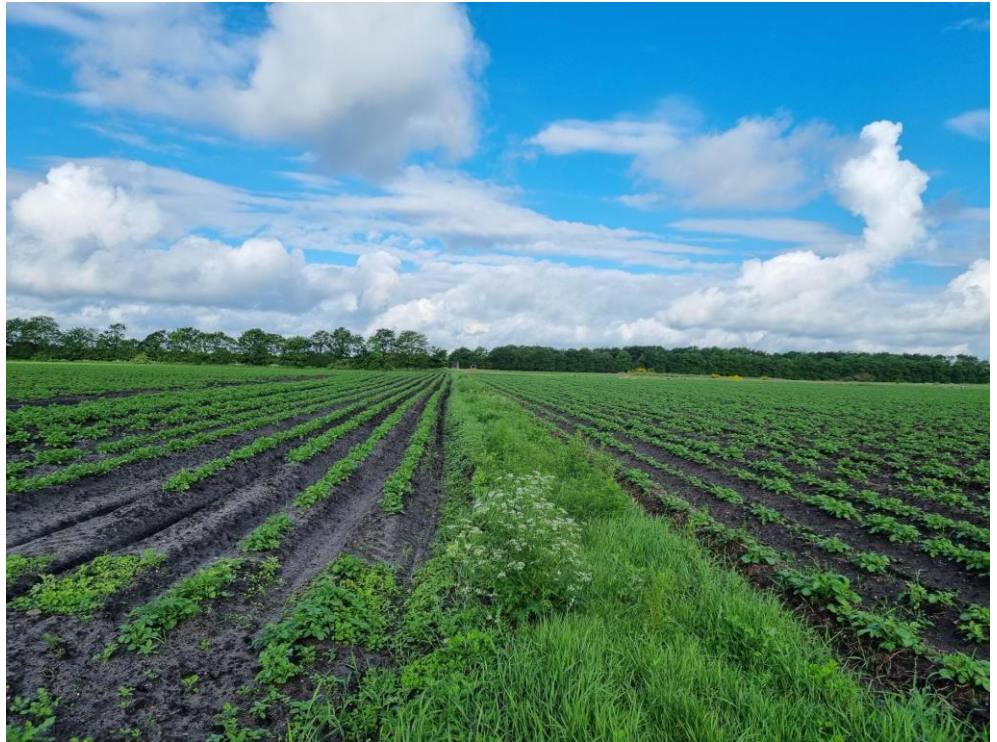
Figur 5-22 Lokalplanområdets nordlige afgrænsning set imod vest (imod GR05H), der fremstår som et bælte af græsser, agertidsel, skvalderkål og stor nælde.

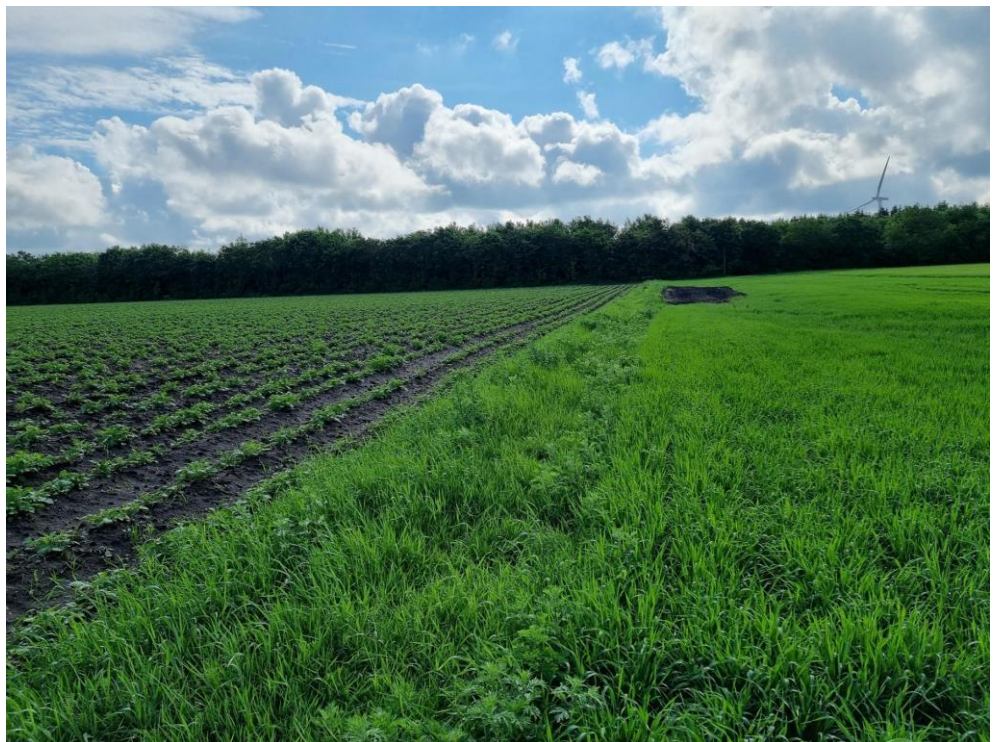
Figur 5-23 Lokalplanområdets nordlige afgrænsning set imod øst (imod GR07H), der fremstår som et bælte af græsser, agertidsel, skvalderkål og stor nælde.

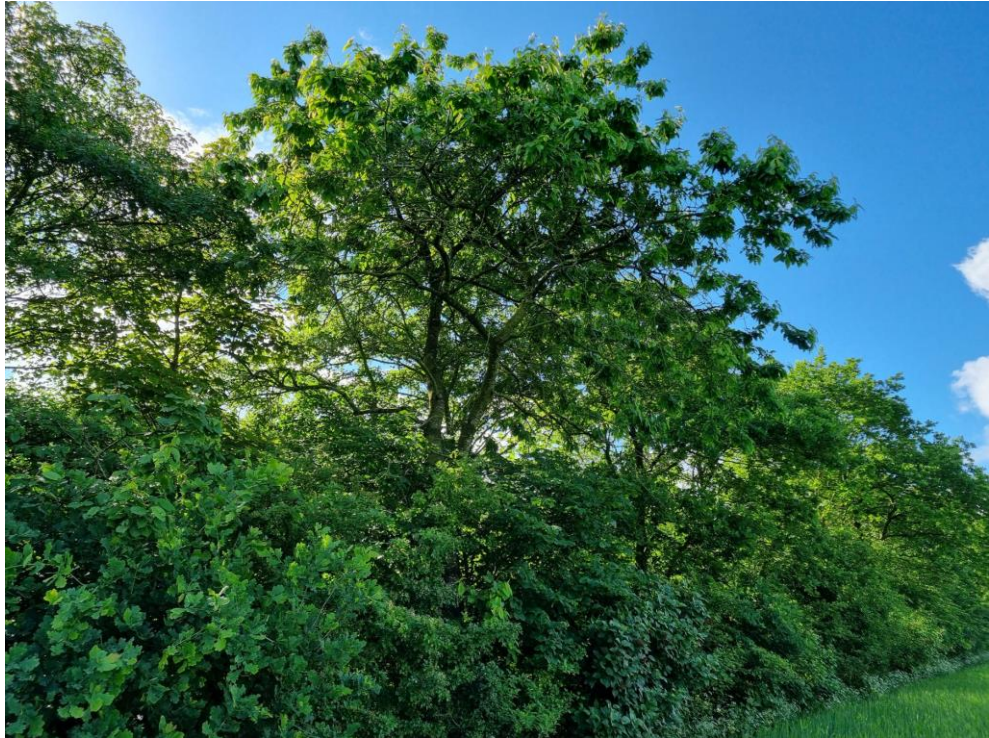
Figur 5-24 Nordligste del af GR07H, fotograferet imod sydøst. Hegnet består af meget kratlignende bevoksning, men rummer mellemstore og store egetræer og fuglekirsebær. Bagved hegnets nordligste del findes et skovareal.

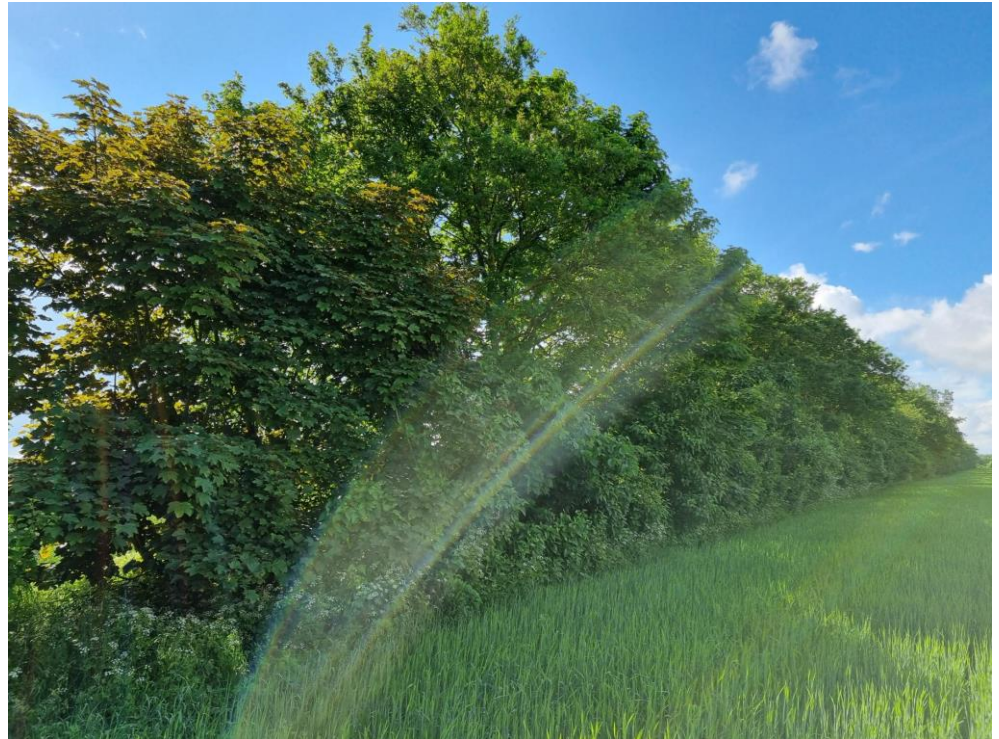
Figur 5-25 Midterste-sydlig del af GR07H, fotograferet imod sydøst. Hegnet består af samme arter og sammensætning, som den nordlige del langs skovarealet. Bag denne strækning udgør arealerne agerjorder, tilplantet med græs.

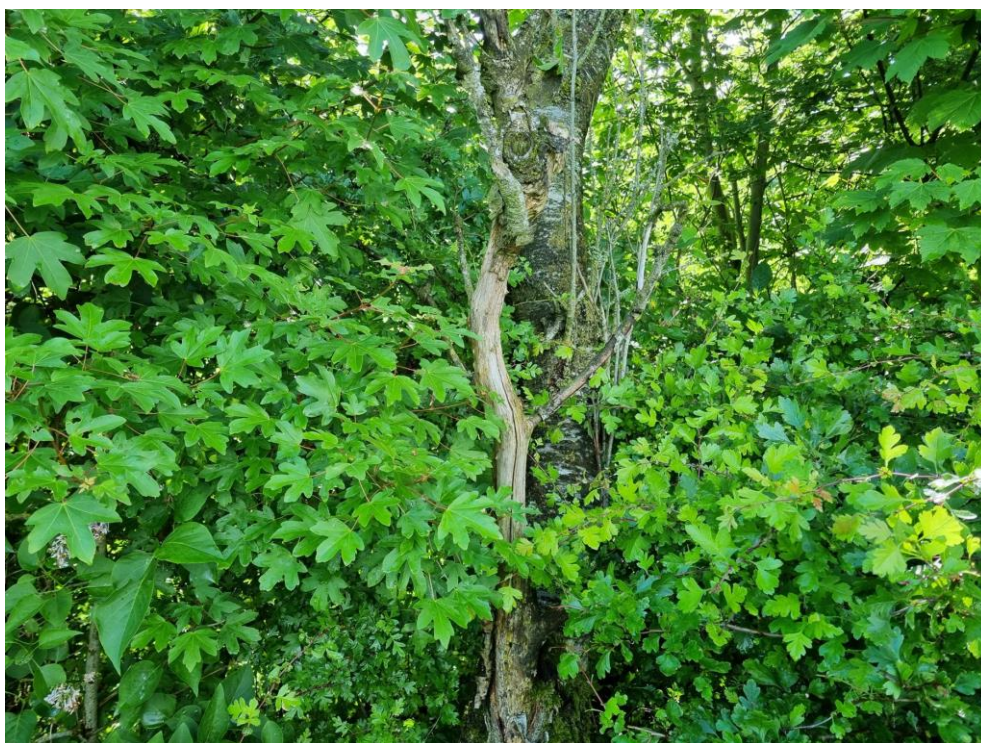
På trods af størrelsen og alderen på egetræer og fuglekirsebær i hegnene, er de fleste træer sunde, uden tydelige skader og uden begyndende råd. Der blev dog observeret enkelte afbrækkede grene, døde træer, døde grene og løstsiddende bark. Det vurderes dog, at der er tale om strukturer, der er for små og overfladiske til at danne egentlige hulrum, som potentielt kunne udgøre yngle- eller rastesteder for flagermus. Det vurderes dog, at de mellemstore og store træer i dette hegn har en betydelig biodiversitetsmæssig værdi, og at disse derfor bør bevares (Figur 5-26 og Figur 5-27).

Figur 5-27 *Eksempel på død del af mellemstor fuglekirsebær, med begyndende sprække og løstsiddende bark. Sprækken og barken skaber ikke tilstrækkeligt hulrum til at udgøre et yngle- eller rastested for flagermus.*

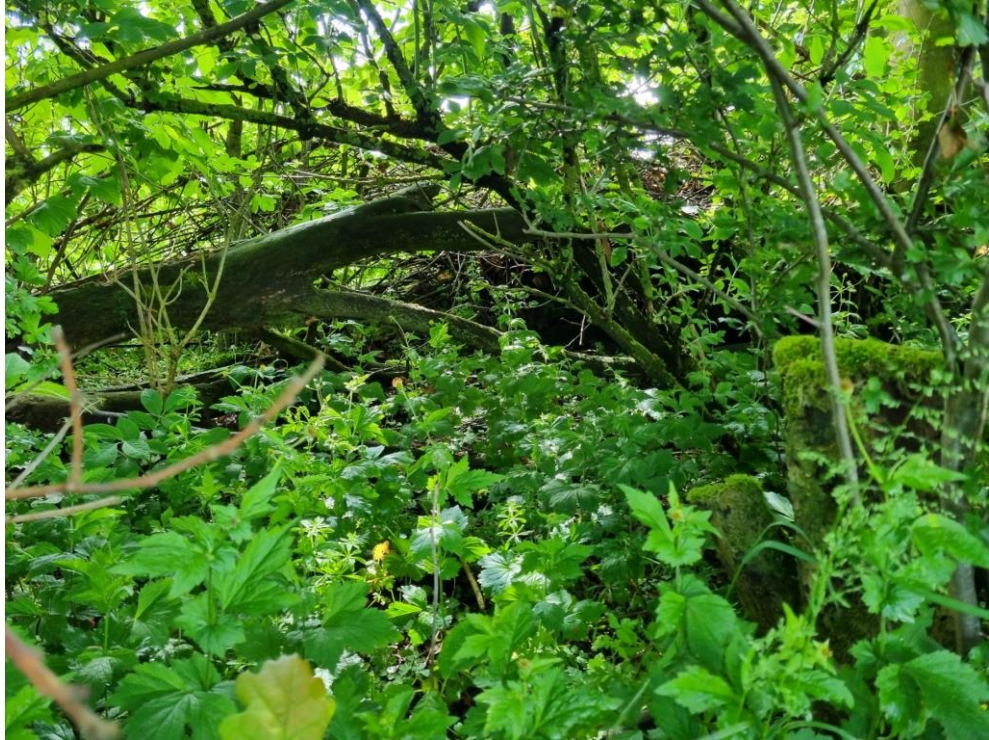
Hegnet vokser ikke hævet over omkringliggende terræn, og det meste af hegnet er på jorden tilgroet i græsser og skvalderkål. Hegnet består flere steder af meget tæt og ufremkommeligt krat. Der blev dog observeret enkelte mere åbne steder med delvis bar jord, og et enkelt sted med et væltet træ og en betydelig kvasbunke, der potentielt kan udgøre et raste- og skjulested for flere paddearter (Figur 5-29).

Figur 5-29 Betydelig kvasbunke og væltet træ i GR07H. Kvasbunken vurderes at principielt kunne fungere som raste- og skjulested for flere paddearter, men det formodes at padder ikke forekommer i hegnet grundet manglende yngle- og rastesteder i omkringliggende områder.

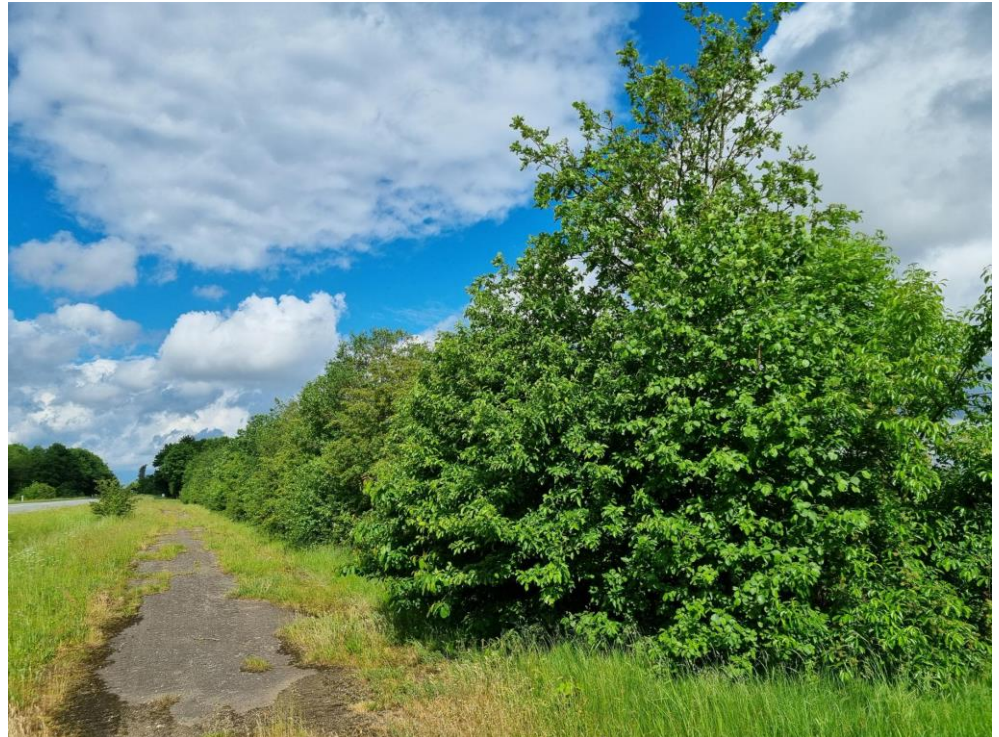
Figur 5-30 Østligste del af GR08H, fotograferet imod vest. Hegnet udgøres hovedsageligt af krat af hvidtjørn, med forekomster af små egetræer, fuglekirsebær, syren og æble.

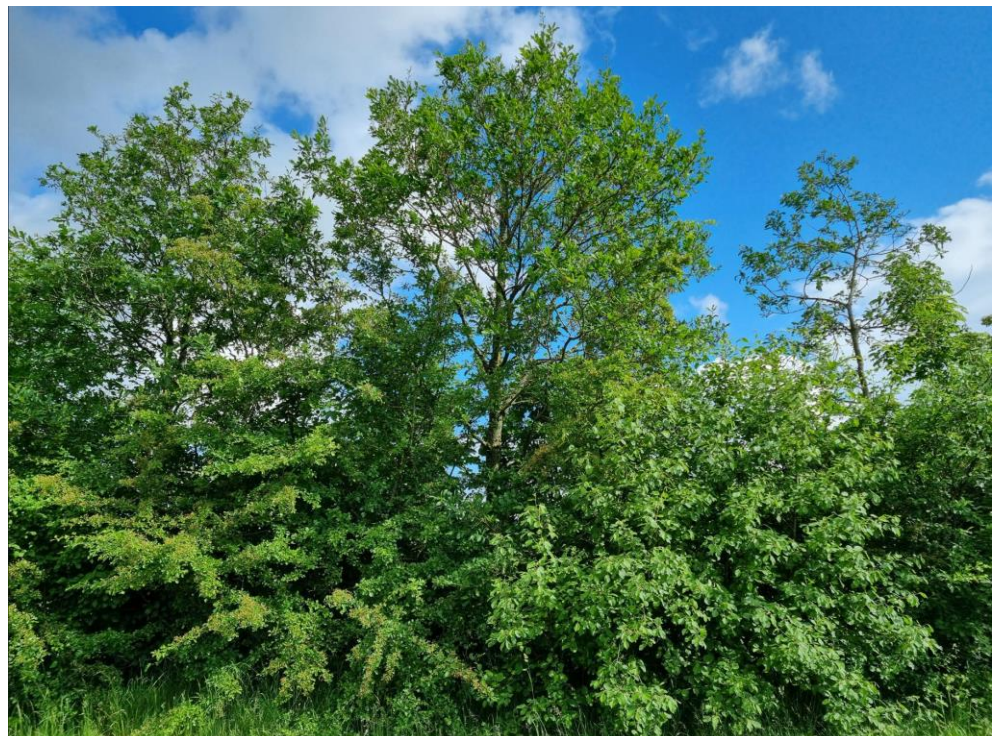
Figur 5-31 Et par egetræer i GR07H. Træerne og krattet fremstår i sund tilstand, og der blev ikke observeret strukturer, der potentielt kan udgøre yngle- eller rastesteder for flagermus.

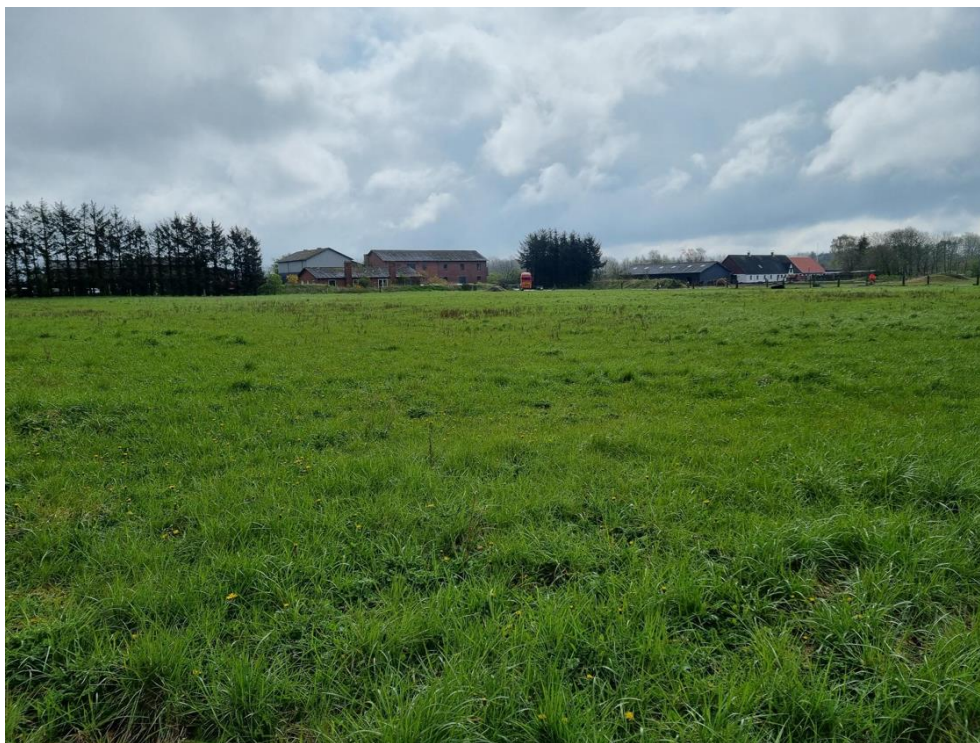
Arealet er beliggende i lokalplanområdets vestlige del og grænser op til adgangsvæjen ind til ejendommen og omdriftsarealet i lokalplanområdets nordlige del. Arealet fremstod på besigtigelsestidspunktet med relativt høje græsser med spredte forekomster af eng-brandbæger og mælkebøtter, og ud fra muldvarpeskud på arealet, vurderes jorden at være relativt sandet. På besigtigelsestidspunktet var arealet indhegnet, men fremstod bevokset med græsser i en sådan grad, at arealet vurderes ikke at have været afgræsset det seneste år. Det fremgår dog af tidligere luftfoto, at arealet flere gange har været afgræsset af heste eller slået (Figur 5-32).

Figur 5-32 GR01A fotograferet imod sydøst fra arealets nordlige grænse. På besigtigelsestidspunktet fremstod arealet bevokset med høje græsser, og vurderes derfor ikke at have været afgræsset det seneste år.

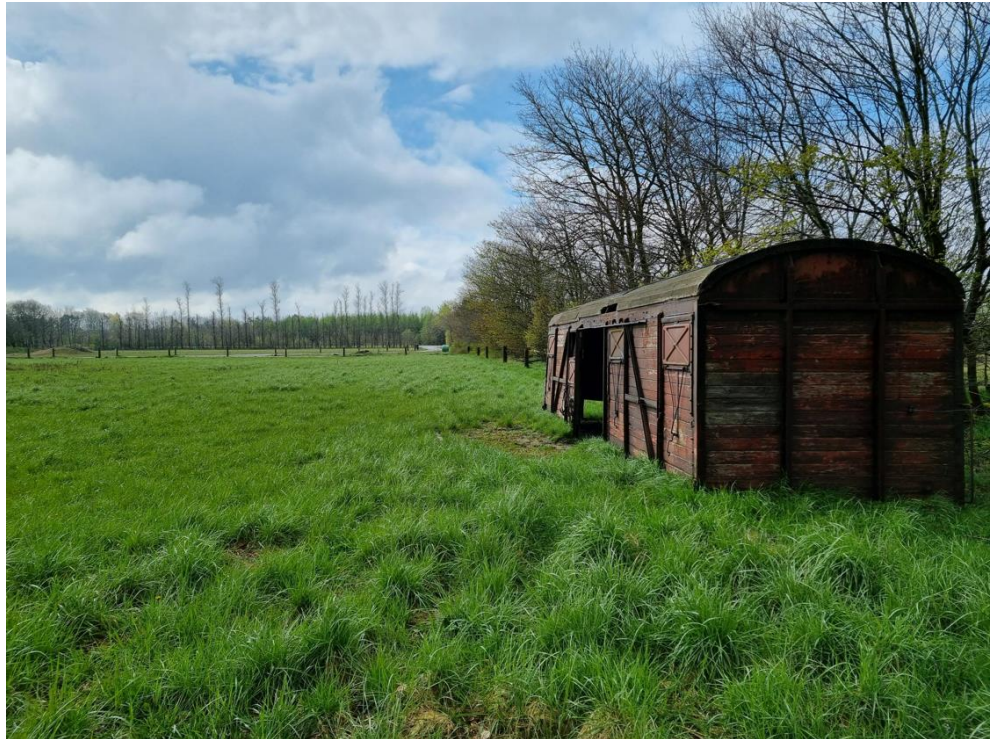
I arealets vestside, langs GR01H, står en gammel godsvogn, der udgør et læskur for de græssende heste. Den gamle godsvogn i arealet vestside er meget slidt, og både tag og sider har adskillige huller. Taget udgøres blot af planker, og godsvognen er helt åben til begge sider. Indeni er godsvognen helt tom og har ikke potentielle skjulesteder, der potentielt kan benyttes af flagermus til rast. Det vurderes således, at godsvognen ikke udgøre et potentielt yngle- eller raste-sted for flagermus (Figur 5-33).

Figur 5-33 Ved den vestlige grænse af GR01A står en meget slidt, gammel godsvogn. Godsvognen rummer intet loftrum eller andre potentielle skjulesteder for flagermus, og vurderes derfor ikke at udgøre et egnet yngle- eller rastested.

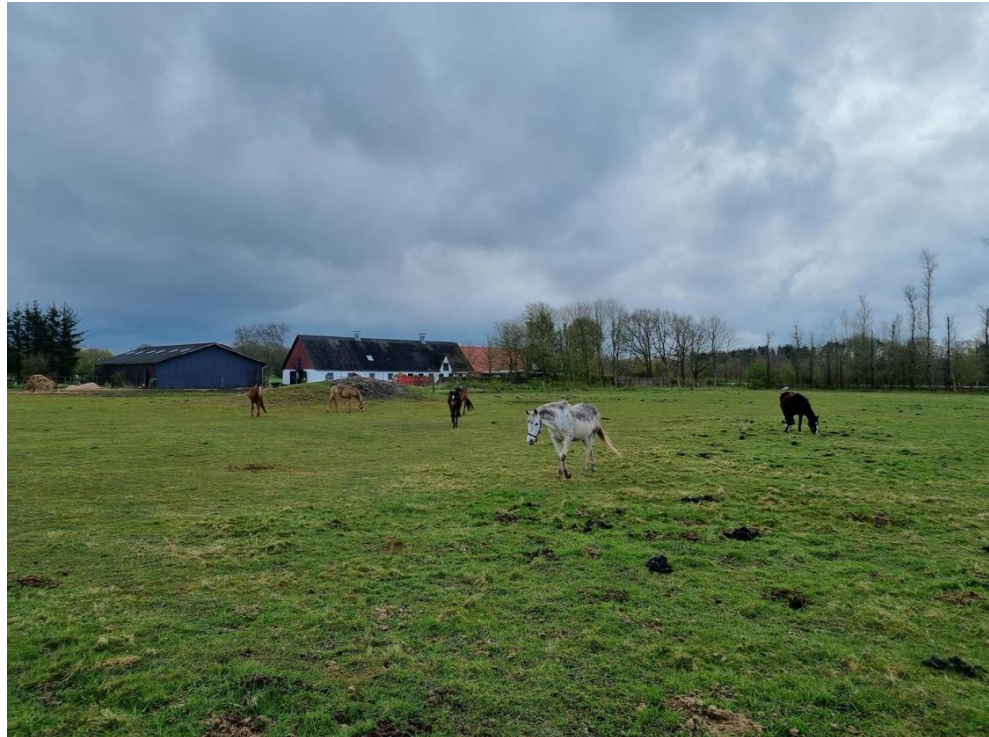
Arealet ligger i lokalplanområdets sydvestlige del og grænser op til adgangsvejen til ejendommen, Vejle Landevej, beboelseshusets have og en staldbygning. Arealet er indhegnet og ca. midt i arealet fremstår en mindre forhøjning, der vurderes at være maksimalt 2 meter høj. På besigtigelsestidspunktet blev arealet afgræsset af heste, og vegetationen var meget nedbidt på hele arealet (Figur 5-34).

Figur 5-34 GR02A fotograferet i sydøstlig retning fra adgangsvejen ind til ejendommen. Arealet afgræsset af heste, og vegetationen inden for indhegningen består hovedsageligt af græsser, men er meget nedbidt.
