BESIGTIGELSESNOTAT

I FORBINDELSE MED LOKALPLAN FOR GRINDSTED RETAIL

A272698-002

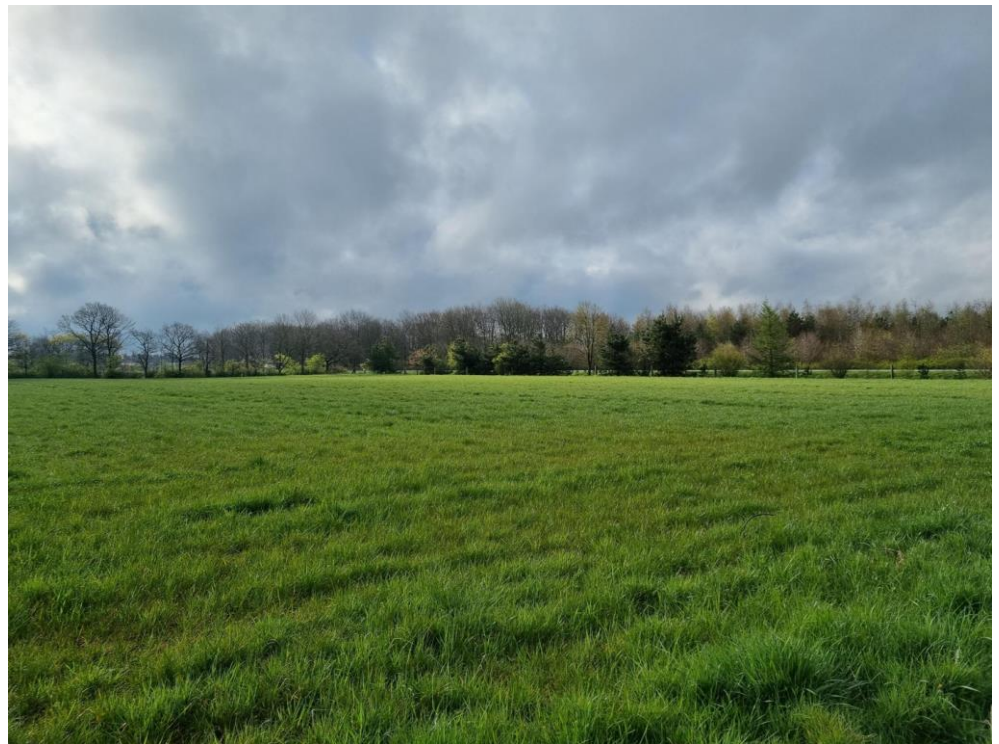
Figur 5-35 GR03A fotograferet i sydøstlig retning. På besigtigelsestidspunktet fremstod arealet med relativt høje græsser, men også med forekomster af flere blomstrende urter.

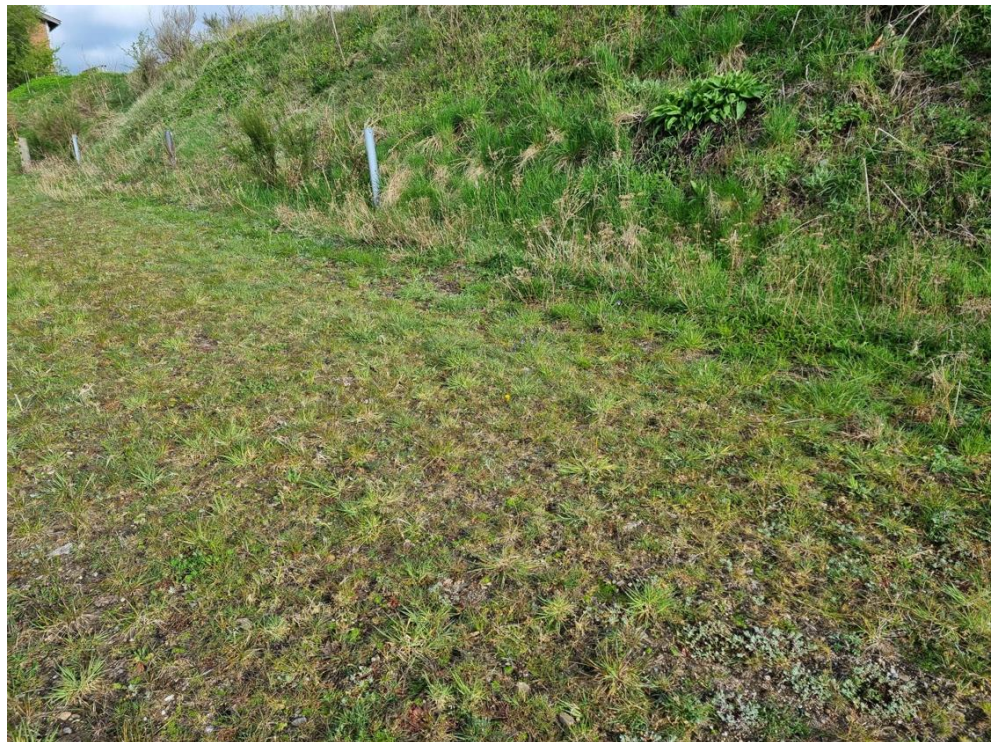
Arealet er hovedsageligt bevokset med græsser, men der er også forekomster af hvidkløver, mælkebøtte, kruset skræppe, lancet-vejbred, ager-stedmoderblomst, almindelig røllike, eng-brandbæger og forglemmigej. Jorden er stedvist moderat sandet, særligt i den nordlige del omkring jordvolden hvor vegetationen også ændres fra de dominerende græsser til en mosaik af bl.a. lancet-vejbred, håret høgeurt, almindelig kongepen og museurt (Figur 5-36).

Figur 5-36 Arealets nordlige del ved jordvolden har mere sandet jord, med forekomster af lancet-vejbred, håret høgeurt, almindelige kongepen og museurt.

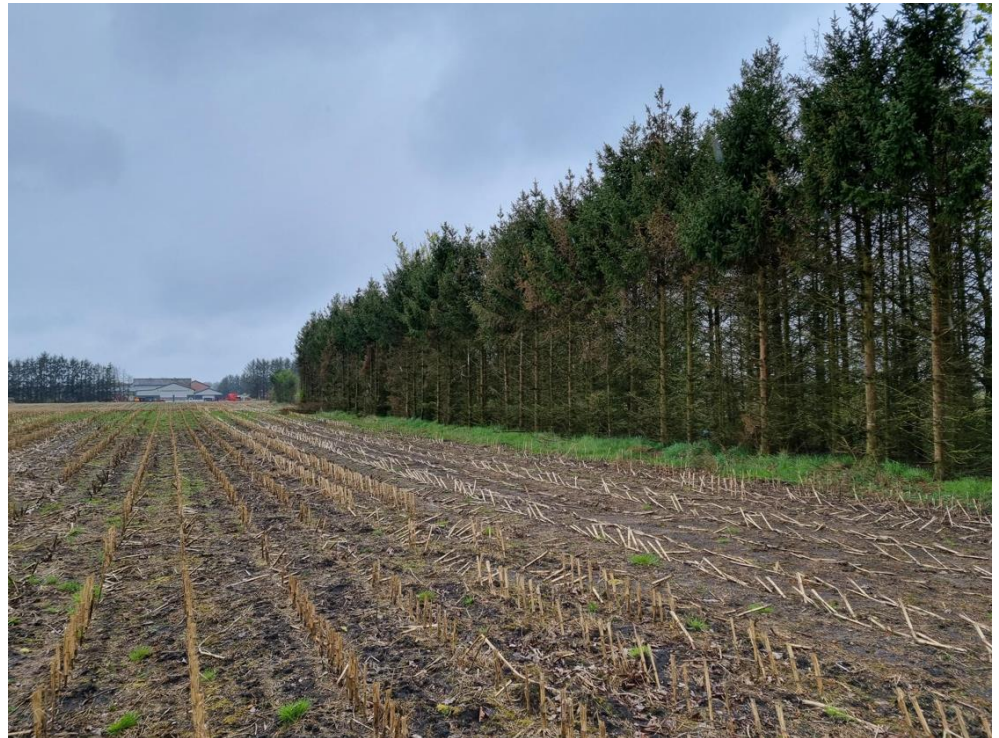
Figur 5-37 GR01T fotograferet imod sydvest fra lokalplanområdets nordlige grænse. Nåletræerne er alle i god stand og er sunde, og rummer ingen strukturer, der potentielt kan udgøre egnede yngle- eller rastesteder for flagermus.

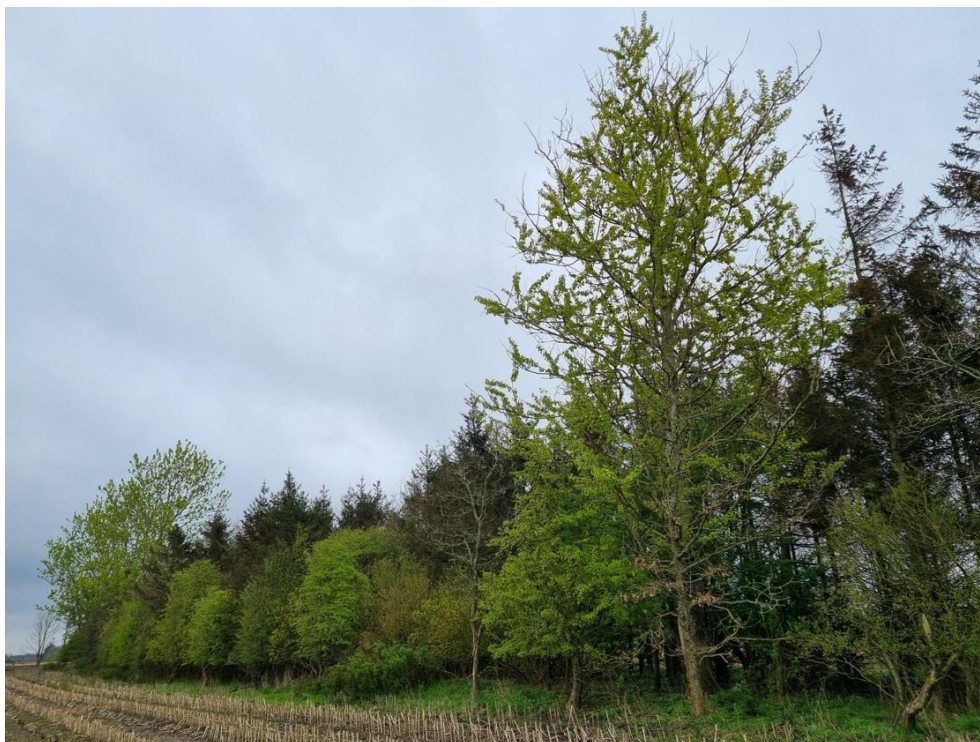
Figur 5-38 GR01T fotograferet imod nordvest, hvor der står tre større poppeltræer og enkelte små egetræer. Ingen af træerne rummer strukturer, der potentielt udgør egnede yngle- eller rastesteder for flagermus.

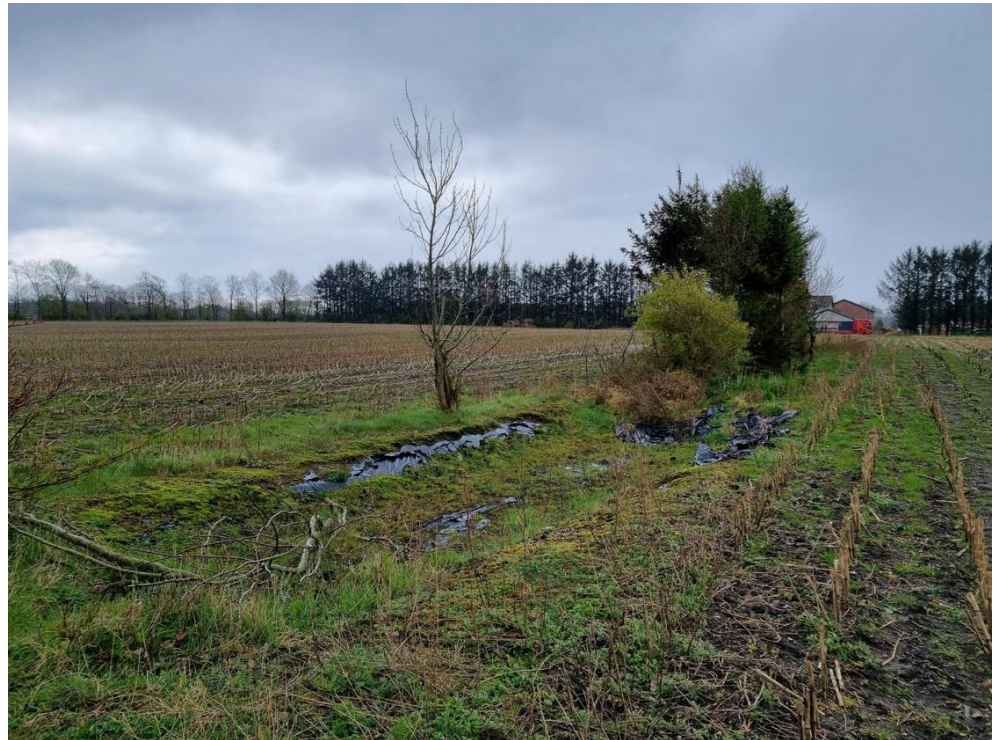
I den sydligste ende af GR01T er der udgravet en mindre fordybning, og det ser ud til, at der er forsøgt at etablere en plastikbund under jordlaget. Plastikken er

dog i meget ringe stand, og vurderes at ikke kunne opretholde et vandspejl i fordybningen. Bunden er yderligere tilgroet i græsser og det vurderes derfor, at der forventeligt ikke har stået vand i fordybningen for nyligt (Figur 5-40).

Figur 5-40 *Fordybning i terrænet i den sydlige ende af GR01T, hvor der er forsøgt etableret en tæt bund med plastik.*

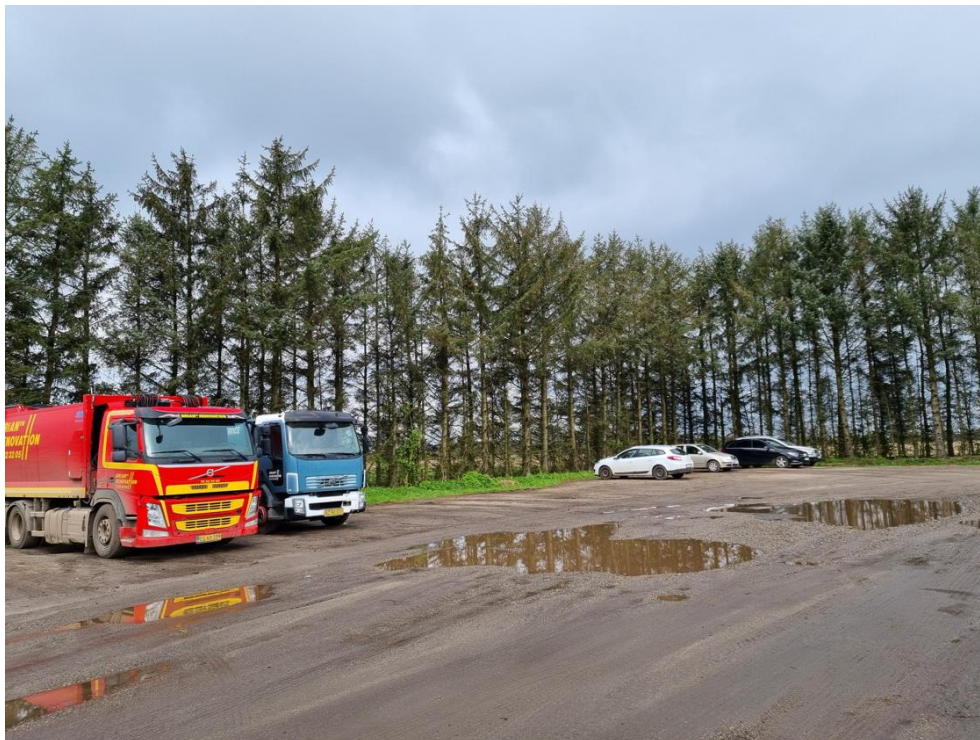
Figur 5-41 Den vestlige halvdel af GR02T fotograferet imod nordvest fra gårdspladsen.

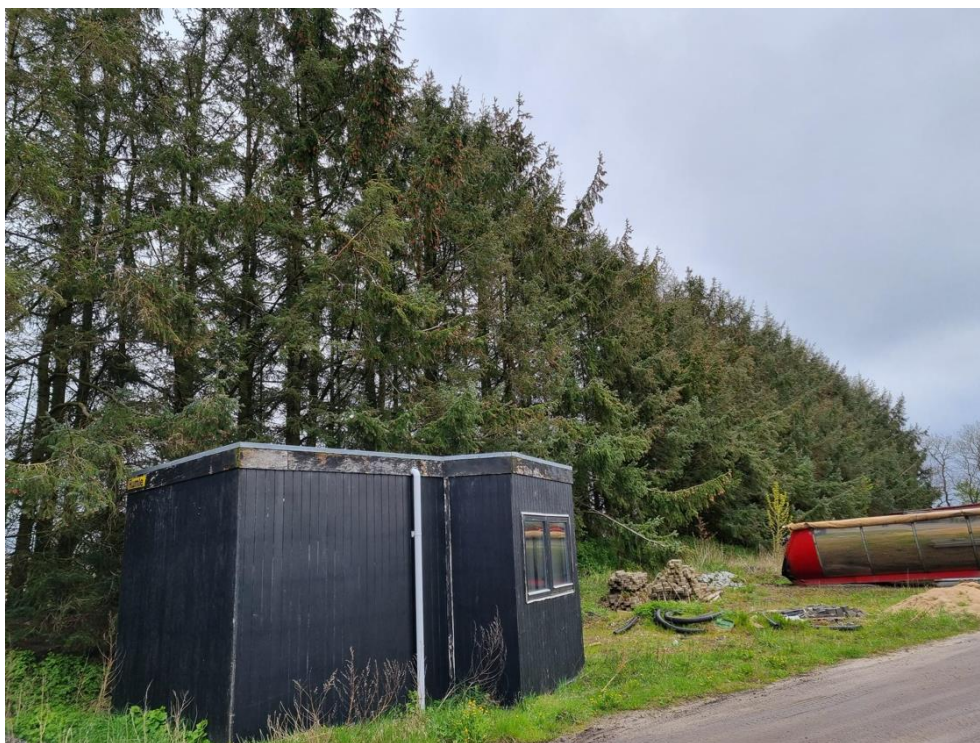
Figur 5-42 Den østlige halvdel af GR02T fotograferet imod nordøst fra gårdspladsen.

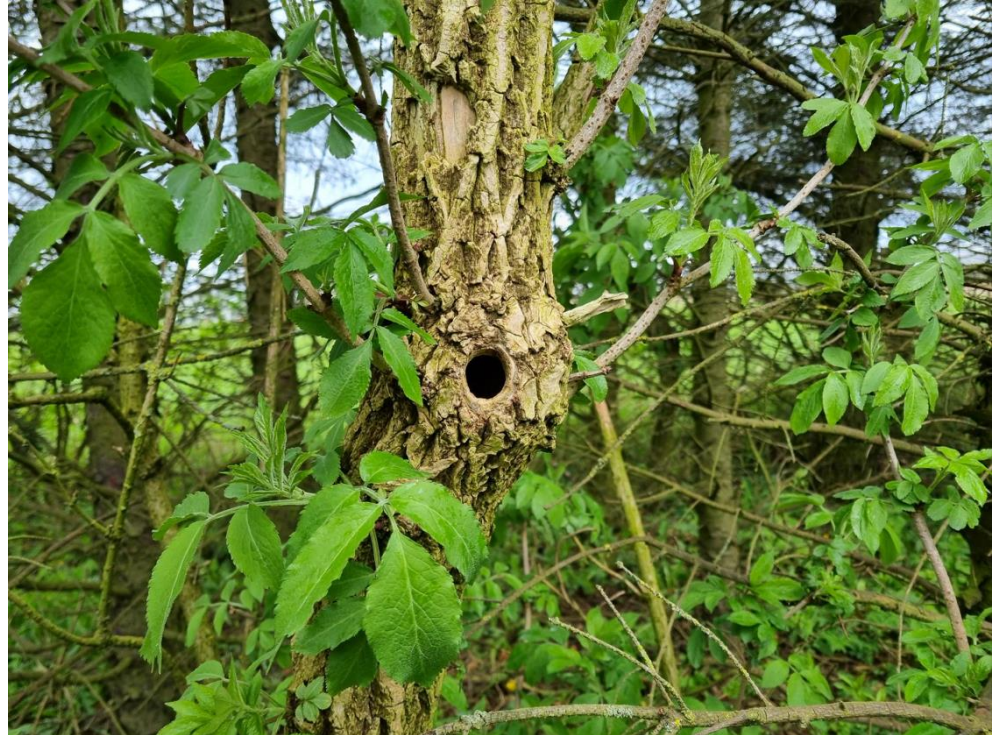
Alle de mellemstore nåletræer er i god stand, og der blev på disse ikke observeret strukturer, der potentielt udgør egnede yngle- eller rastesteder for flagermus. Der blev dog imellem nåletræerne fundet en mindre hyld, der ca. midt på stammen har en rund, ca. 2 cm bred åbning. Det vurderes at åbningen er tilstrækkelig stor til at de mindste flagermusarter kan passere, og hulrummet i

stammen vurderes at fortsætte opad i stammen. Omkring kanten af åbningen er træet slidt, hvilket indikerer at, enten fugle eller flagermus passerer igennem åbningen. Det vurderes, at denne hyld derfor kan udgøre et egnet yngle- eller rastested for flagermus. Hulheden bør som minimum undersøges yderligere med endoskop, og det anbefales at der foretages en lytning ved hylden (Figur 5-43).

Figur 5-43 Hyld i den vestlige halvdel af GR02T, med en ca. 2 cm rund åbning i stammen. Hulrummet i stammen fortsætter opad indeni træet, og kan således udgøre et potentielt yngle- eller rastested for flagermus. Slidmærker på omkring åbningen indikerer også, at enten fugle eller flagermus passerer igennem åbningen.

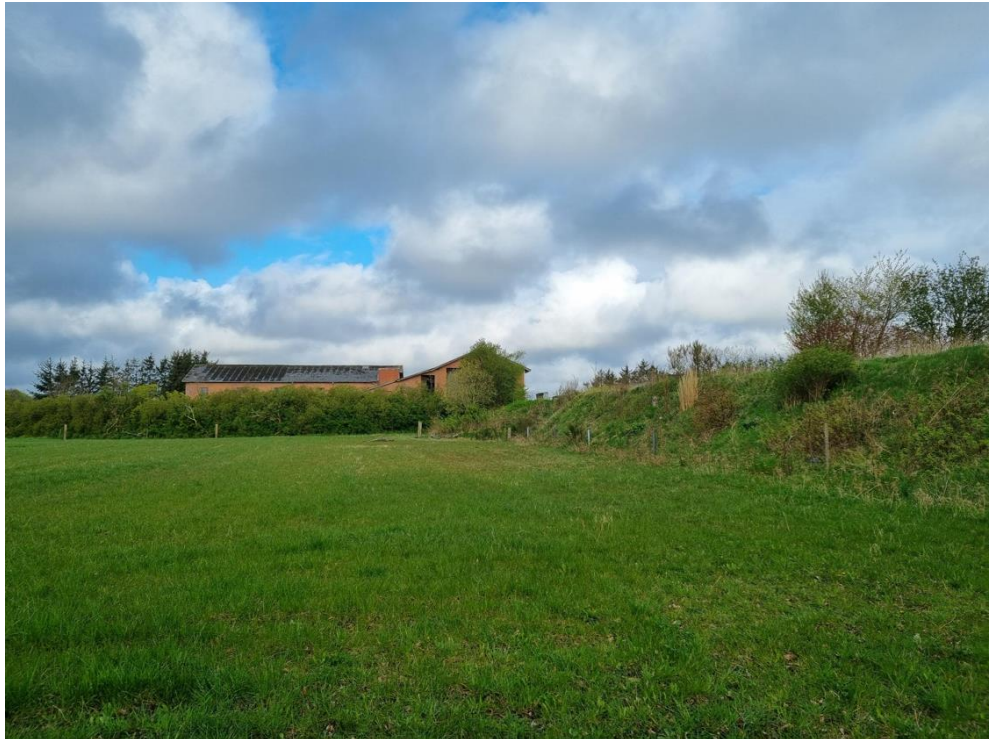
Denne bevoksning findes på en relativt stor jordvold (ca. 3-4 meter høj og op til 10 meter bred), der adskiller arealet GR03A fra gårdspladsen mod nord og nord-vest. En del af jordvolden har skråninger vendt direkte imod syd og nord, og fremstår her domineret af græsser med sparsomt krat og buskads i form af hindbær og rose med forekomster af stor nælde, kruset- og butbladet skræppe, skvalderkål og gyvel. Den øvrige halvdel af jordvolden er tilgroet i tæt krat af hovedsageligt snebær og syren, med forekomster af hyld (Figur 5-44).

Figur 5-44 GR03T (jordvold) fotograferet imod vest fra lokalplanområdets østlige grænse. En halvdel af jordvolden er domineret af græs med sparsomt buskads, mens den øvrige halvdel er domineret af krat og buskads i form af snebær og syren med forekomst af hylde.

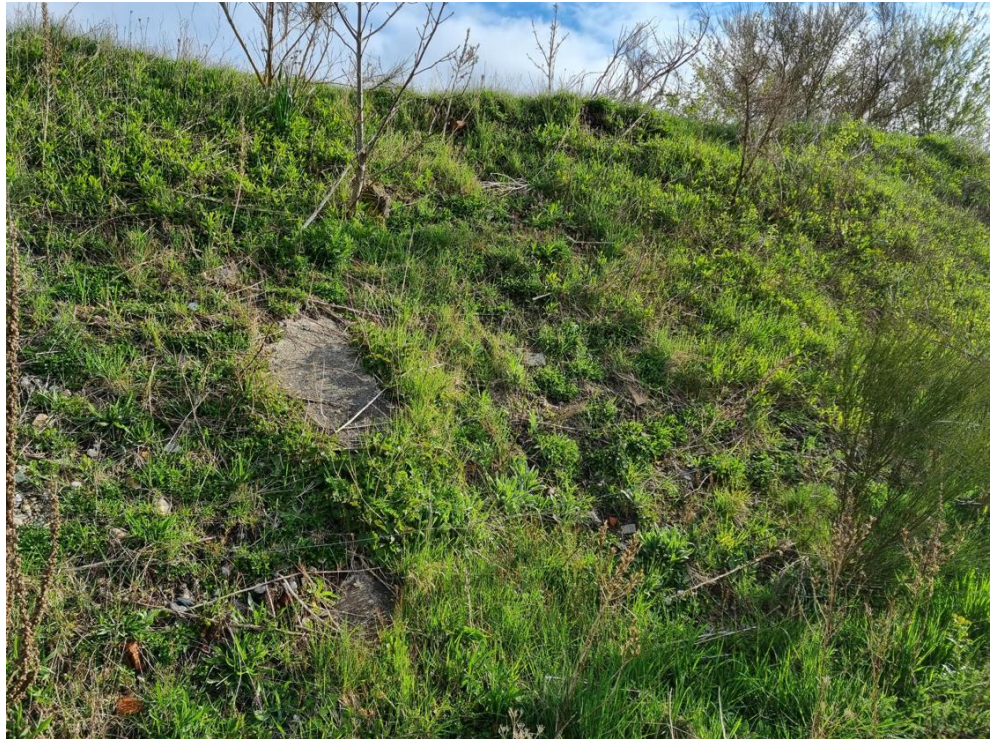
Jorden i voldens østlige halvdel er relativt sandet og derfor også forholdsvis løs, men indeholder også stedvis en del murbrokker og lignende byggeaffald. Den sydvendte skråning er næsten helt tilgroet i græsser, og der er kun få, mindre arealer med bar jord (Figur 5-45).

Figur 5-45 En del af jordvoldens sydvendte skråning, hvor der pletvist er bar jord og murbrokker og fliser.

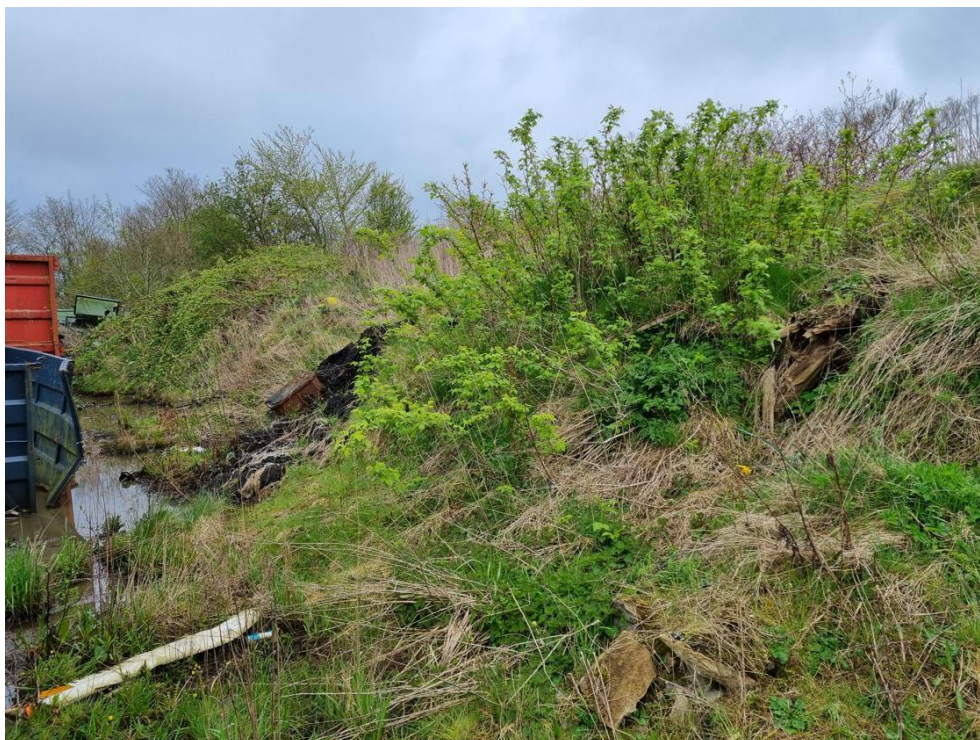
Nordsiden af den østlige halvdel af jordvolden grænser op til en gårdsplads, hvor der er henstillet adskillige containere og affald. Volden er her tilgroet i højere grad af hindbær, brombær og stor nælde, og fremstår med mere byggeaffald end den sydvendte skråning (Figur 5-46).

Figur 5-46 En del af jordvoldens nordvendte skråning, der i højere grad er tilgroet af bl.a. hindbær og brombær. Langs og på jordvoldens nordvendte skråning er der smidt en del byggeaffald.

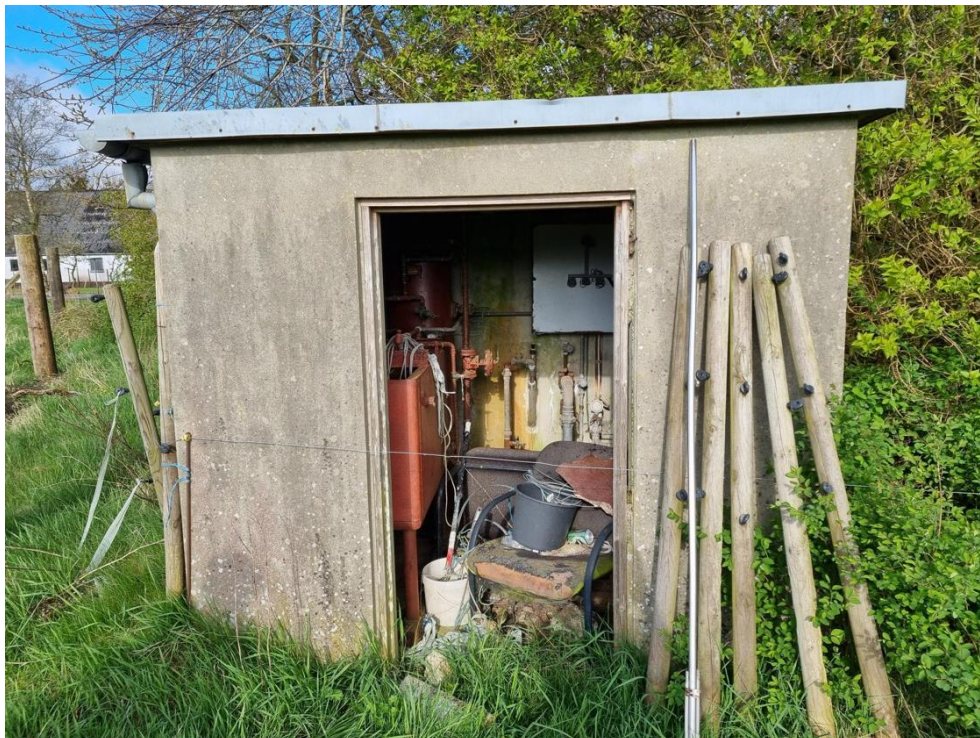
Ved den vestligste ende af jordvolden står et mindre teknikskur af beton med fladt tag. Skuret er åbent og uden dør, og rummer intet loft eller loftsrum. Taget rummer ingen tydeligere skader, og der blev ikke observeret nogen tegn på, at der er eller har været flagermus tilstede. Det vurderes, at teknikskuret ikke udgør et egnet yngle- eller rastested for flagermus (Figur 5-49).

Figur 5-49 Mindre teknikskur ved jordvoldens vestligste ende. Der vurderes at være ingen strukturer, der potentielt egner sig som yngle- eller rastested for flagermus.

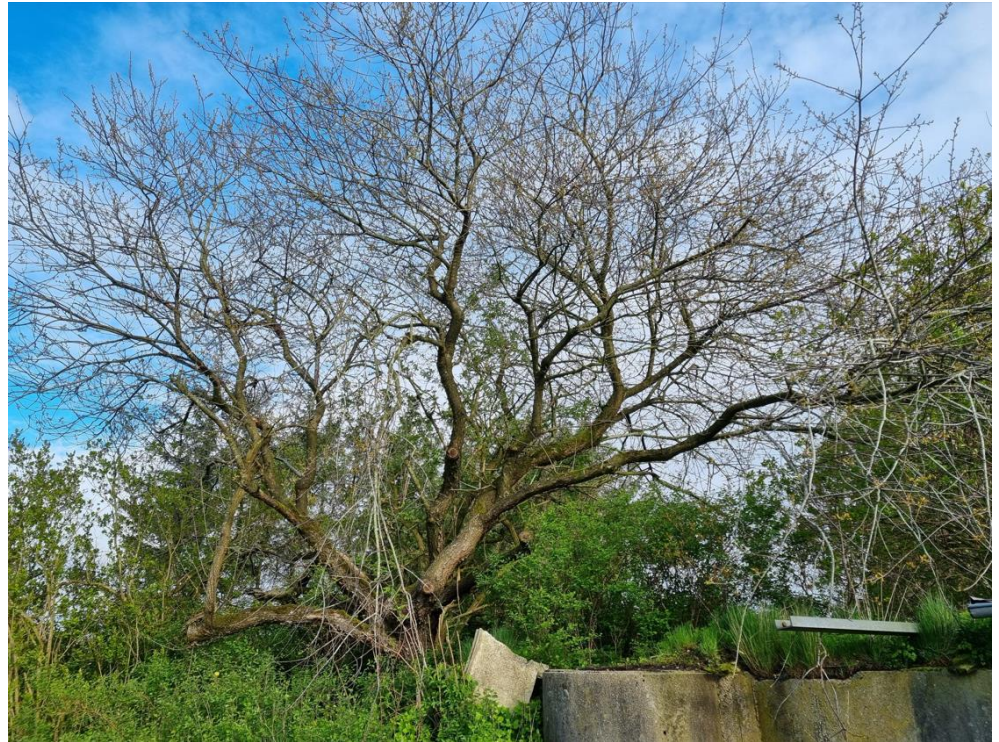
Umiddelbart bag teknikskuret står en relativt stor hæg, hvor adskillige grene er blevet beskåret. Træet har flere steder afbrækkede grene og løstsiddende bark, der dog ikke er tilstrækkeligt udviklet til, at der er opstået hulrum, som potentielt ville kunne udgøre egnede yngle- eller rastesteder for flagermus (Figur 5-50 og Figur 5-51).

Figur 5-50 Relativt stor hæg ved jordvoldens vestligste del.

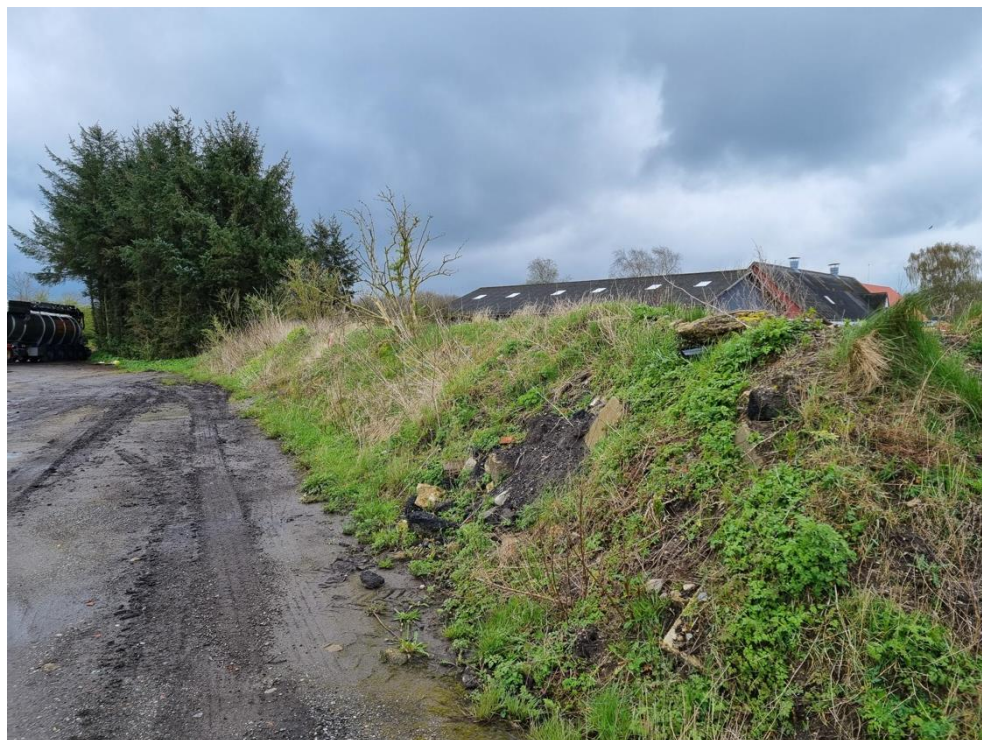
Figur 5-52 Jordvold og GR04T fotograferet imod øst. Træerne rummer ingen strukturer, der potentielt kan udgøre egnede yngle- eller rastesteder for flagermus.

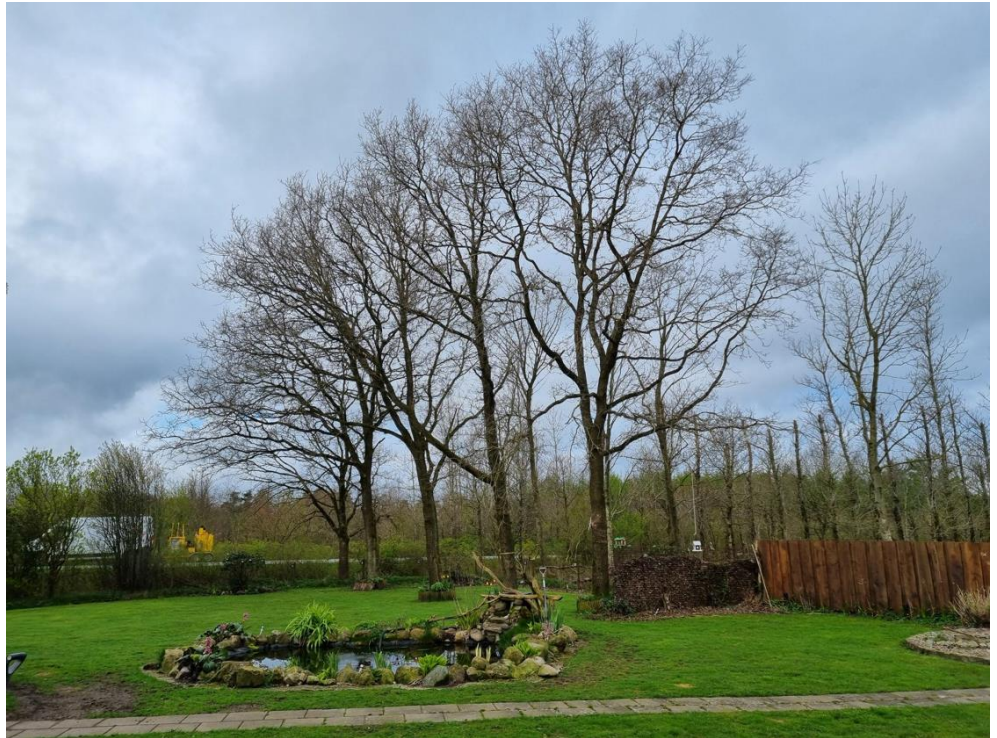
Figur 5-53 Fem store egetræer i beboelseshuset have, samt en mindre, kunstig havedam med guldfisk. Træerne er alle sunde og i god stand, og rummer ikke strukturer, der vil kunne udgøre potentielle yngle- eller rastesteder for flagermus.

en betydelig alder og størrelse, og vurderes således at have moderat biodiversitetsmæssig værdi, og det anbefales derfor at disse bevares hvis muligt. Det vurderes, at den lille havedam med guldfisk, ikke er egnet som ynglested for padder, da æg og larver/haletudser risikerer at blive ædt af fiskene.

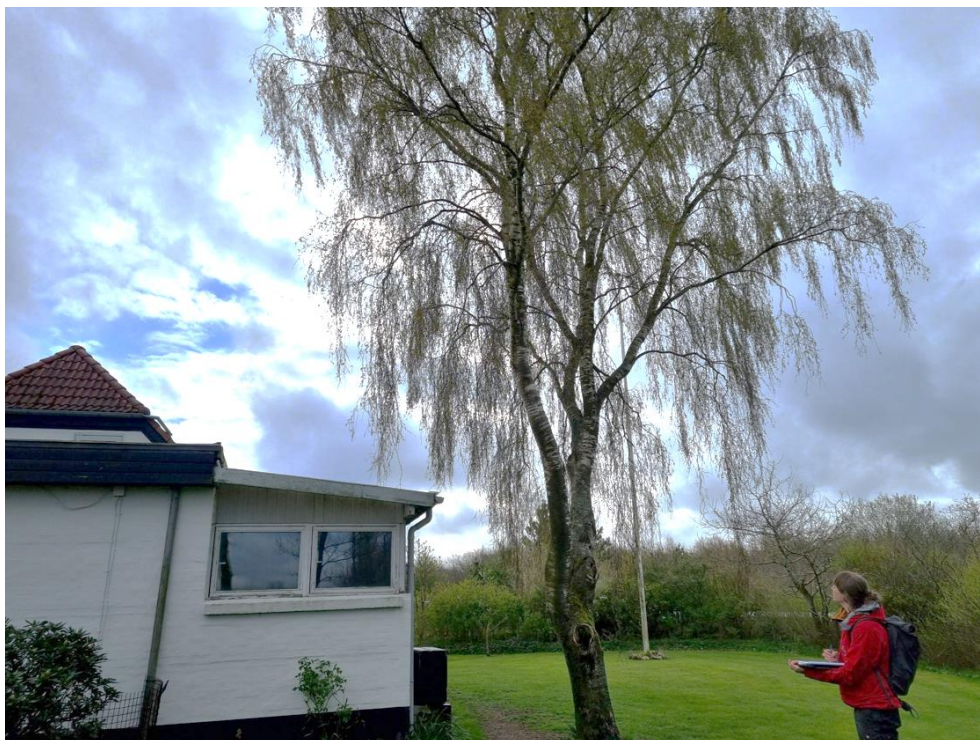
Det store birketræ i haven har enkelte steder begyndende sprækker, hvor træet tidligere er beskåret. Det vurderes, at de begyndende sprækker ikke udgør potentielle yngle- eller rastesteder for flagermus, da disse er overfladiske og åbner opad, hvorved nedbør samles heri (Figur 5-54 og Figur 5-55).

Figur 5-54 *Stort birketræ i beboelseshusets have. Træet har enkelte overfladiske skader på stammen, der ikke udgør potentielle yngle- eller rastesteder for flagermus.*

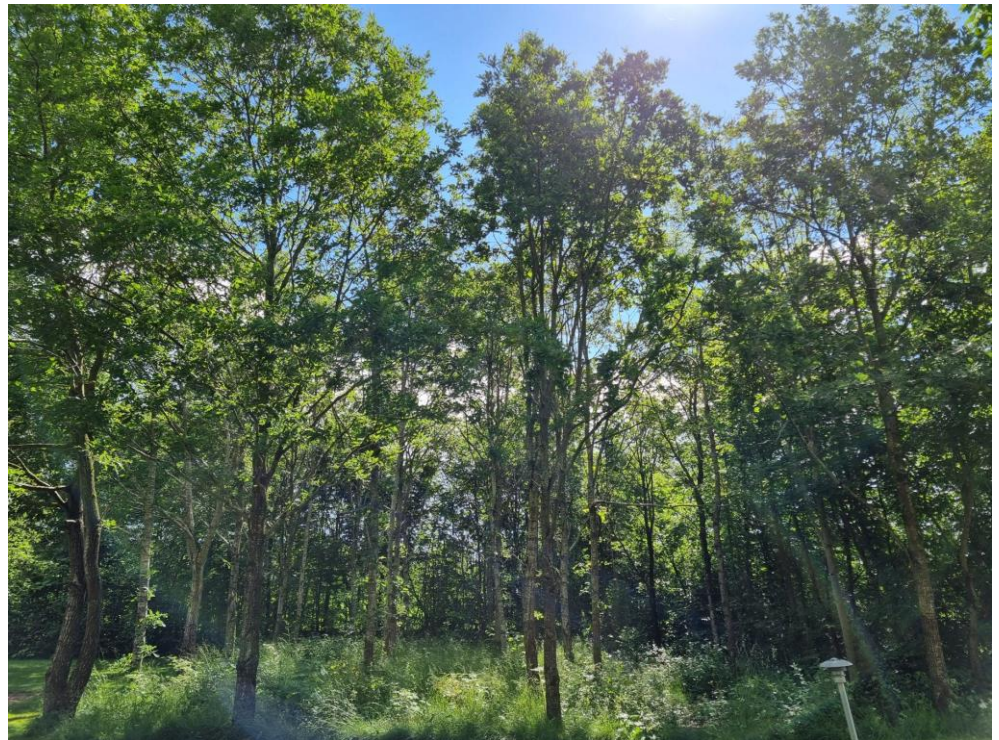
Figur 5-56 Sydligste del af GR06T, fotograferet imod øst. Bevoksningen består af unge, sunde egetræer. I baggrunden ses den sydligste del af GR06H.

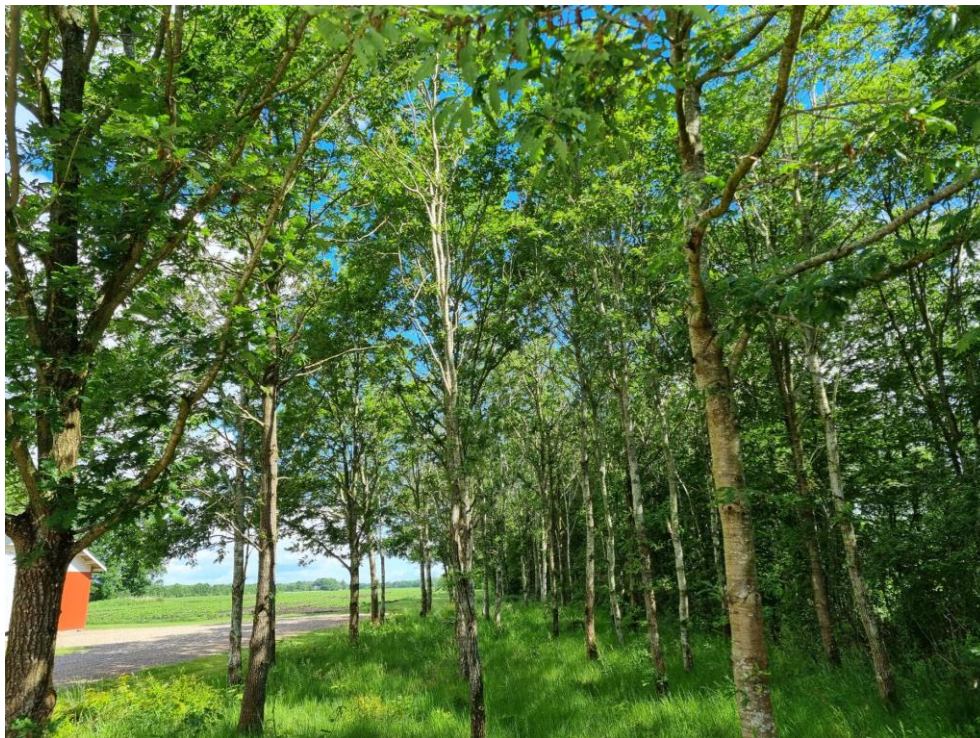
Figur 5-57 Nordligste del af GR06T, fotograferet imod nord. Bevoksningen består af unge, sunde egetræer. Til højre på billedet ses en del af GR06H.

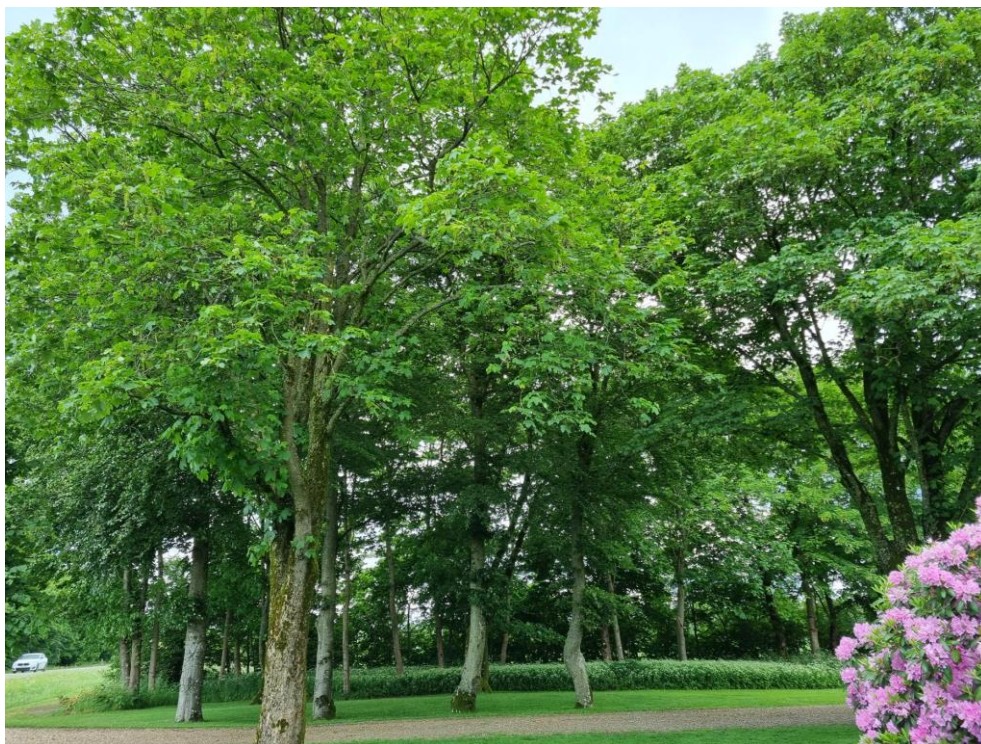
Figur 5-59 GR07T fotograferet imod vest. Forrest står to store, gamle ahorn, og i baggrunden ses fire store bøge foran den øvrige bevoksning.

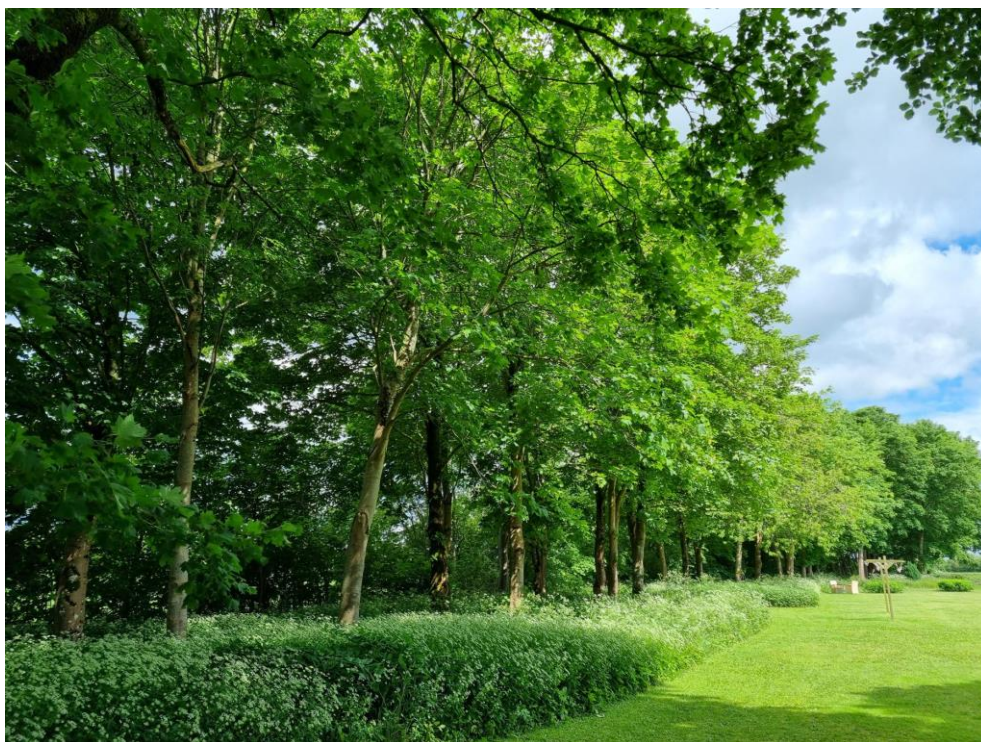
Figur 5-60 Øvrige del af GR07T fotograferet imod nordvest. Arealet omfatter ca. 3.500 m² med relativt store ahorn og enkelte fuglekirsebær. Omkring træerne er arealet helt tilgroet i skvalderkål.

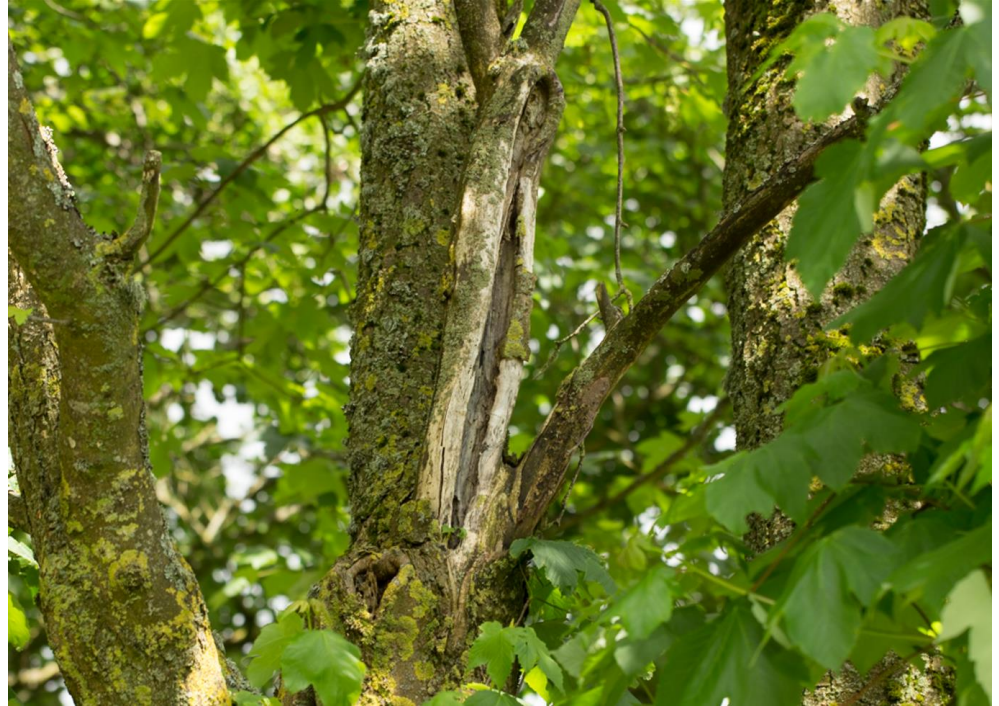
Det blev observeret, at begge de store ahorntræer langs indkørslen rummer strukturer, der potentielt kan udgøre et yngle- og eller rastested for flagermus. På det ene træ har en gren en væsentlig sprække, og lige nedenfor denne er der

en ca. 5 cm bred åbning ind i træets stamme. Åbningen findes ca. 4-5 meter oppe i træet, og kunne således ikke undersøges yderligere. Det vurderes dog, at hulheden kan forsætte ind og opad i træets stamme, og derved kan det ikke udelukkes, at dette udgør et yngle- og/eller rastested for flagermus (Figur 5-61).

Figur 5-61 Sprække og åbning ind i stamme på ahorntræ. Sprækken udgør næppe et egnet yngle- eller rastested for flagermus, men åbningen i stammen kan ikke udelukkes at lede til et hulrum, der kan være egnet som yngle- eller rastested for flagermus.

Det vurderes, at begge disse ahorntræer skal undersøges yderligere ved lytning med detektor og evt. med endoskop, for at fastslå om der er tale om yngle- og/eller rastesteder for flagermus.

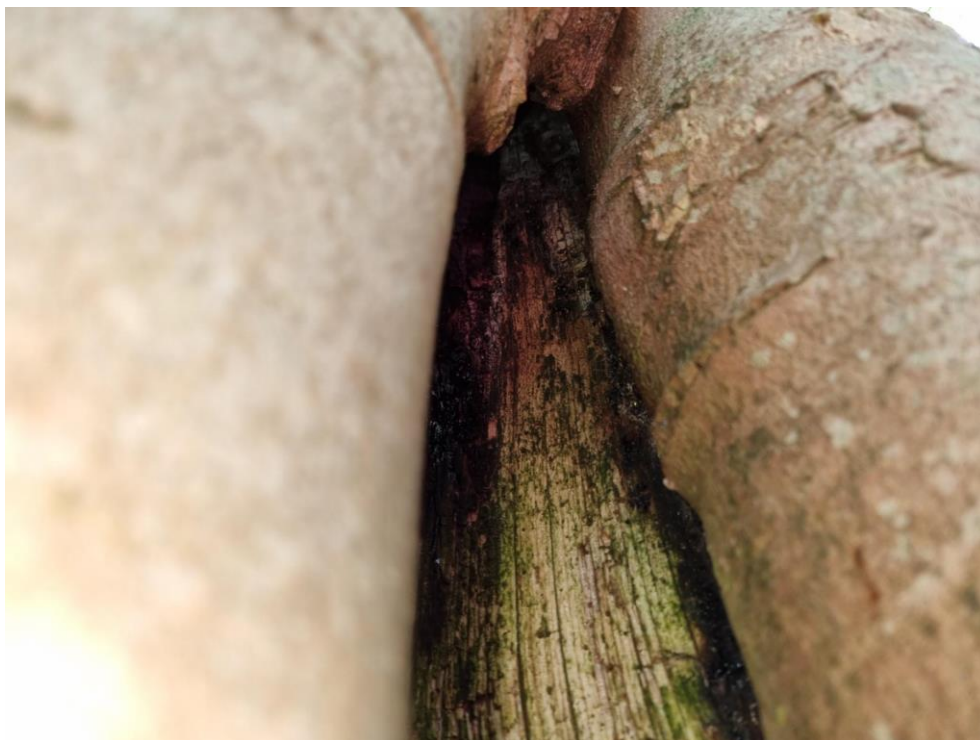
Der blev i den øvrige del af bevoksningen fundet et stort, gammelt ahorntræ, med en betydelige sprække i træets stamme. Sprækken udgør en åbning i stammen fra jorden og ca. 1 meter opad, og det estimeres, at en hulhed i træets stamme fortsætter mindst 1 meter opad, indeni stammen. Åbningen fremstod på besigtigelsestidspunktet tør, og det vurderes på den baggrund at hulheden ikke er åben længere oppe i træet, da der ikke samles nedbør heri. På indersiden af træets stamme, fremstod "bagvæggen" med krads- og slidmærker i forhold til de øvrige åbne, synlige dele af stammen. Det vurderes, at træet er meget egnet som yngle- og/eller rastested for flagermus, og at slitagen på stammens inderside potentielt kan indikere tilstedeværelsen (eller nylig tilstedeværelse) af flagermus i træet (Figur 5-64 og Figur 5-65).

Figur 5-65 Øverste del af sprække i gammelt ahorntræ vist på Figur 5-64. Midten af sprækken fremstår slidt, hvilket kan skyldes kradse- og slidmærker fra flagermus. Træet vurderes egnet som yngle- og/eller rastested for flagermus.

Det vurderes, at dette ahorntræ skal undersøges yderligere ved lytning med detektor og evt. med endoskop, for at fastslå om der er tale om yngle- og/eller rastesteder for flagermus.

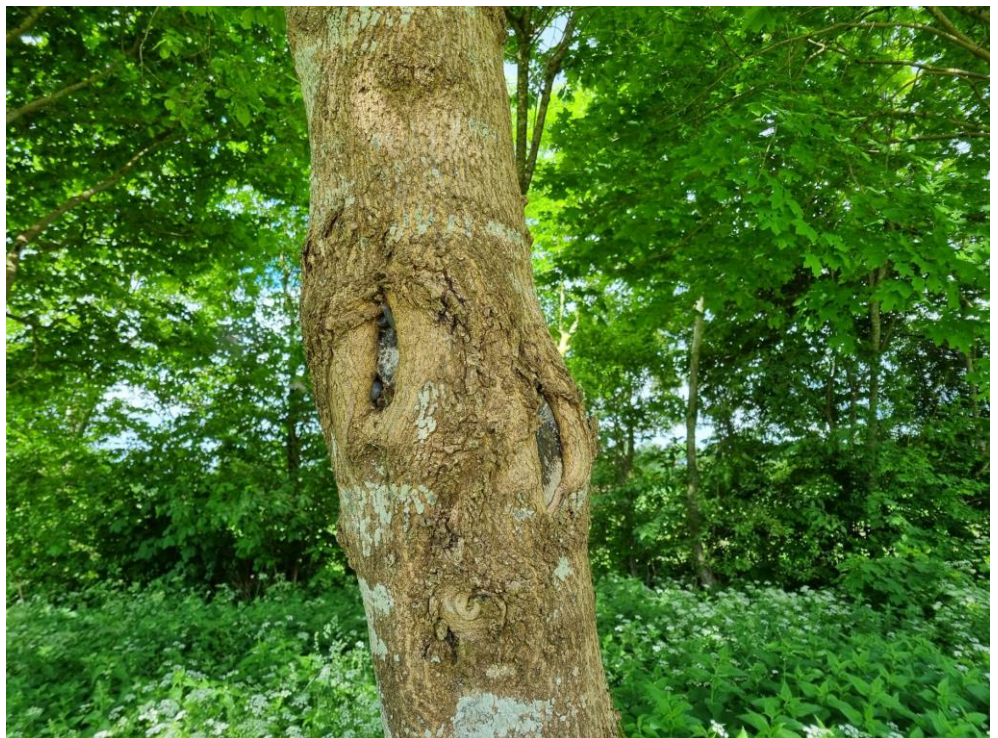
De resterende bøge- og ahorntræer i GR07T er overordnet i meget fin stand, uden tegn på begyndende råd. Flere af træerne har dog overfladiske skader i bark på stammer og grene, men rummer ingen strukturer der udgør egentlige hulheder, som potentielt vil kunne udgøre yngle- eller rastesteder for flagermus (Figur 5-66 og Figur 5-67).

Figur 5-67 Eksempel på overfladiske hulrum i stamme på stor ahorn. Hulhederne er alt for overfladiske til at kunne udgøre yngle- eller rastesteder for flagermus.

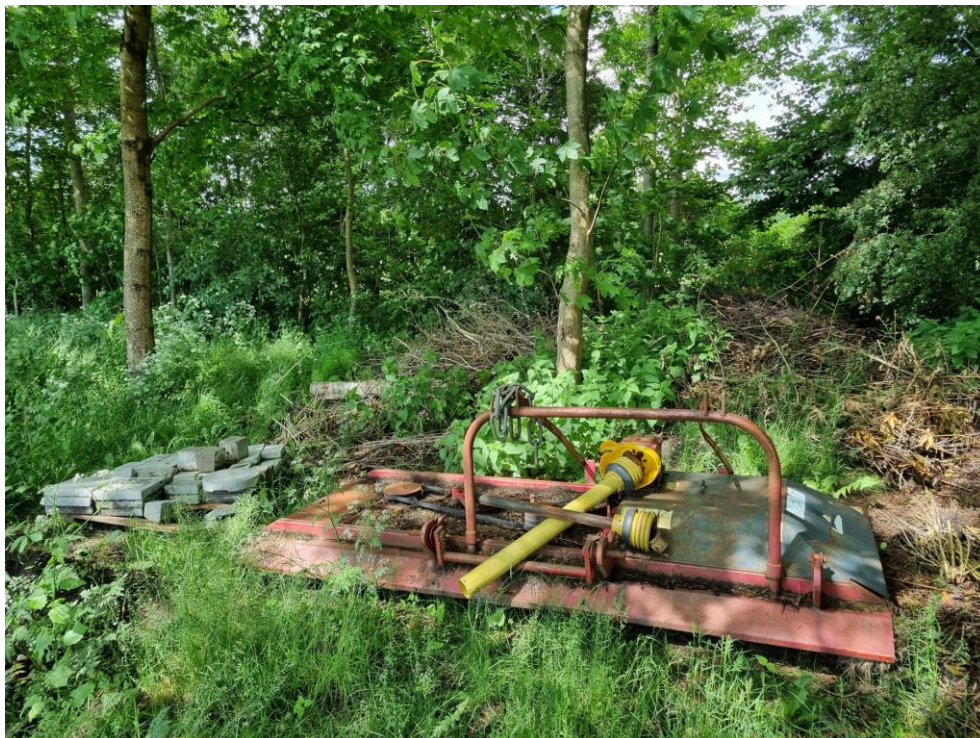
Det ca. 3.500 m² areal med ahorntræerne rummer også en mindre komposteringsplads med kvasbunker, hvor der yderligere er et mindre oplag af jord, sand og fliser. Kvasbunker kan potentielt udgøre raste- og skjulesteder for flere padderarter, men det vurderes, at de aktuelle kvasbunker ikke er af en størrelse, hvor de har større værdi som rasteområde for padder eller andre fredede- eller beskyttede arter end levende hegn og grønne arealer generelt (Figur 5-68).

Figur 5-68 Mindre komposteringsplads i GR07T, hvor der er kvasbunker og oplag af bl.a. fliser. Kvasbunkerne vurderes at kunne fungere som raste- og skjulested for padder i sommerperioden, men det vurderes at kvasbunkernes omfang ikke adskiller sig væsentligt fra områdets øvrige bevoksninger og levende hegn generelt i forhold til egnethed som rastested.

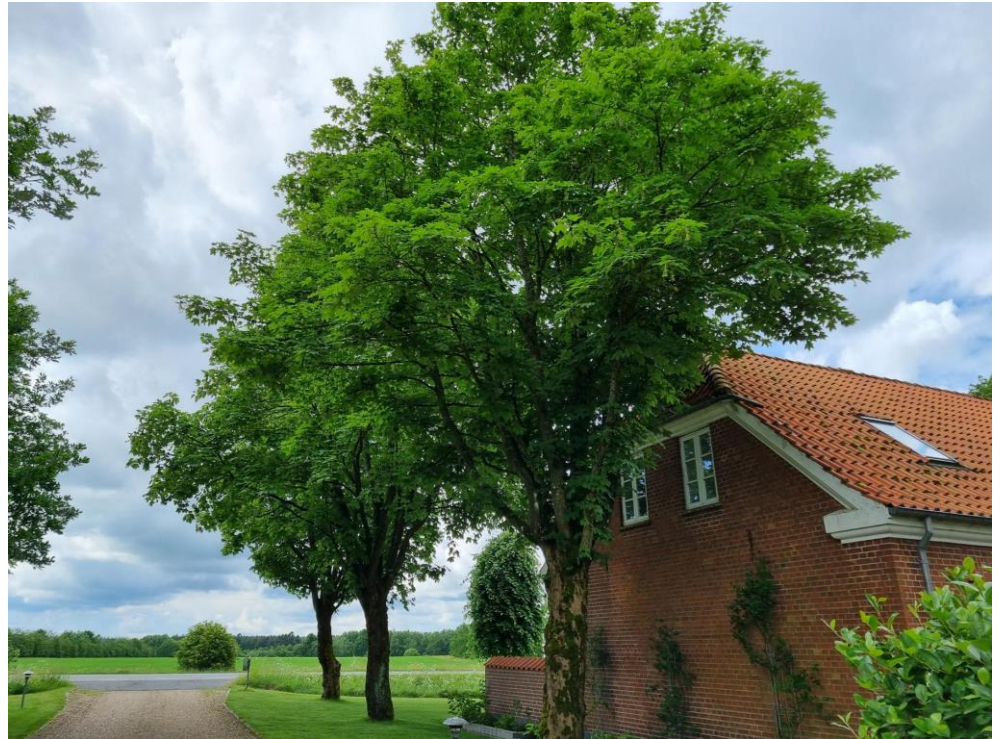
Omkring ejendommen ved Vejle Landevej 39, blev der ved besigtigelsen registreret en række af tre store, ældre ahorntræer langs ejendommens anden indkørsel, samt en stor, gammel hestekastanje i gårdspladsen. Ahorntræerne var meget tilgroede med mosser på stammen, og alle træerne havde overfladiske hulheder på stammen, der dog vurderes at være for overfladiske til at udgøre yngle- eller rastesteder for flagermus (Figur 5-69 og Figur 5-70).

Figur 5-69 Tre relativt store, gamle ahorntræer langs indkørsel ved ejendommens stuehus.

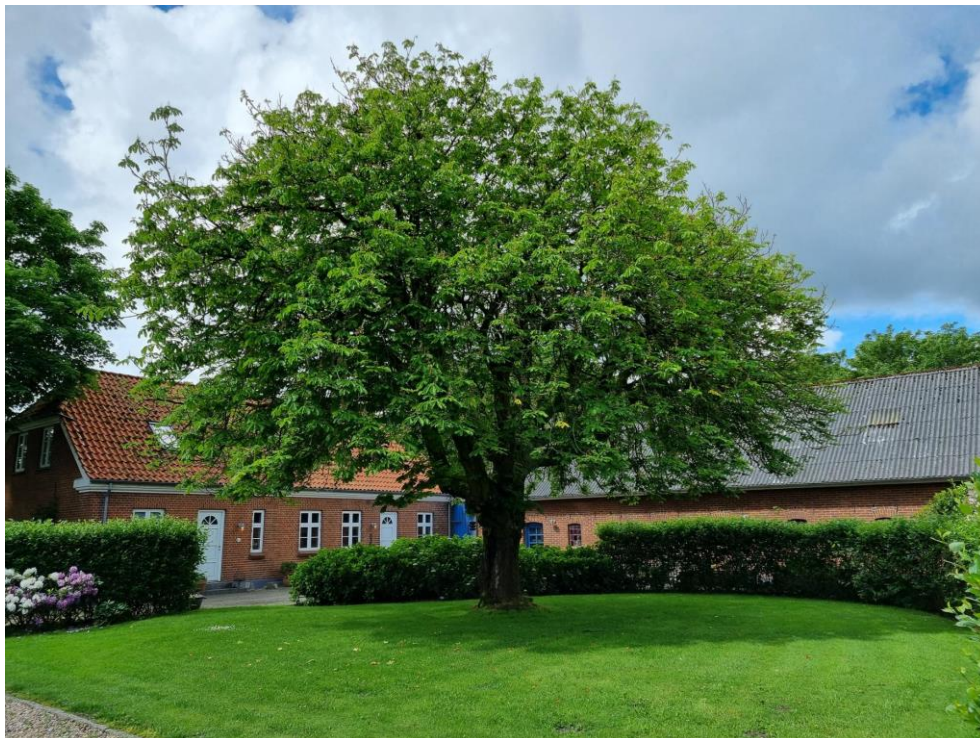
Den store, gamle hestekastanje ved ejendommens gårdsplads, var enormt tilgroet af mosser på både stamme og grene (Figur 5-71).

Figur 5-71 Stor, gammel hestekastanje midt i ejendommens gårdsplads.
