BESIGTIGELSESNOTAT

I FORBINDELSE MED LOKALPLAN FOR GRINDSTED RETAIL

A272698-002

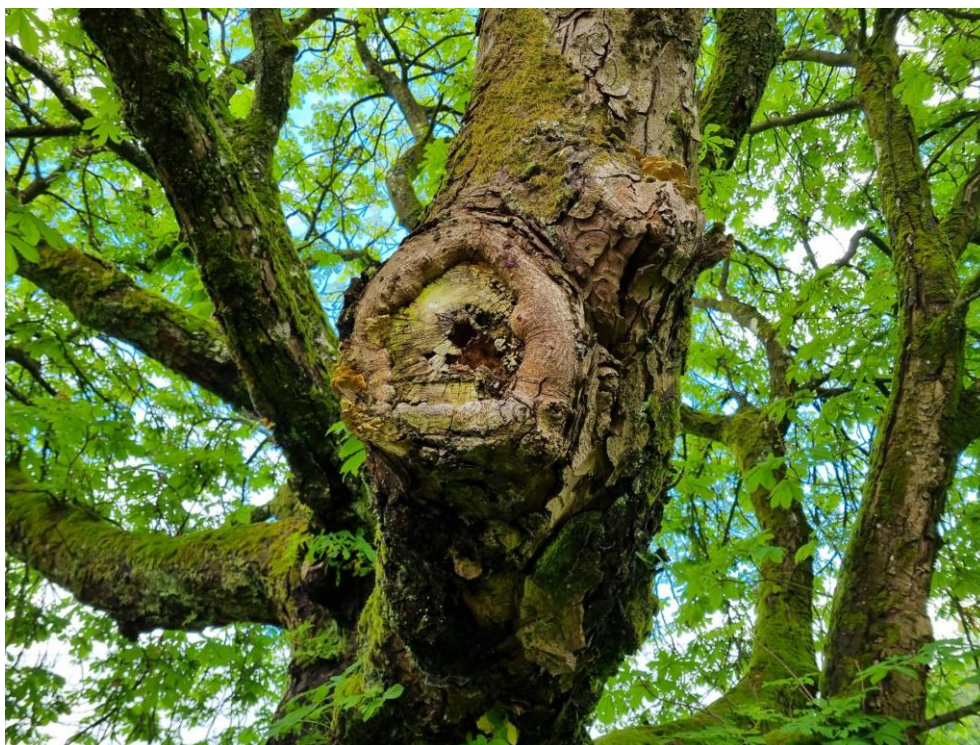
Store dele af træets stamme har meget grov struktur i barken, og flere steder var barken begyndt at krølle og folde sig i retning ud fra træet, dog uden at der er opstået egentligt hulrum under barken. Der blev observeret adskillige hulheder rundt på træets stamme, og flere steder med begyndende råd (Figur 5-72).

Figur 5-72 Eksempel på én af flere overfladiske hulheder på hestekastanjen. Omkring hulheden ses begyndende råd og en meget grov barkstruktur. Lignende

strukturer og hulheder fandtes flere steder på træet, men vurderes at være for overfladiske til at kunne udgøre yngle- eller rastesteder for flagermus.

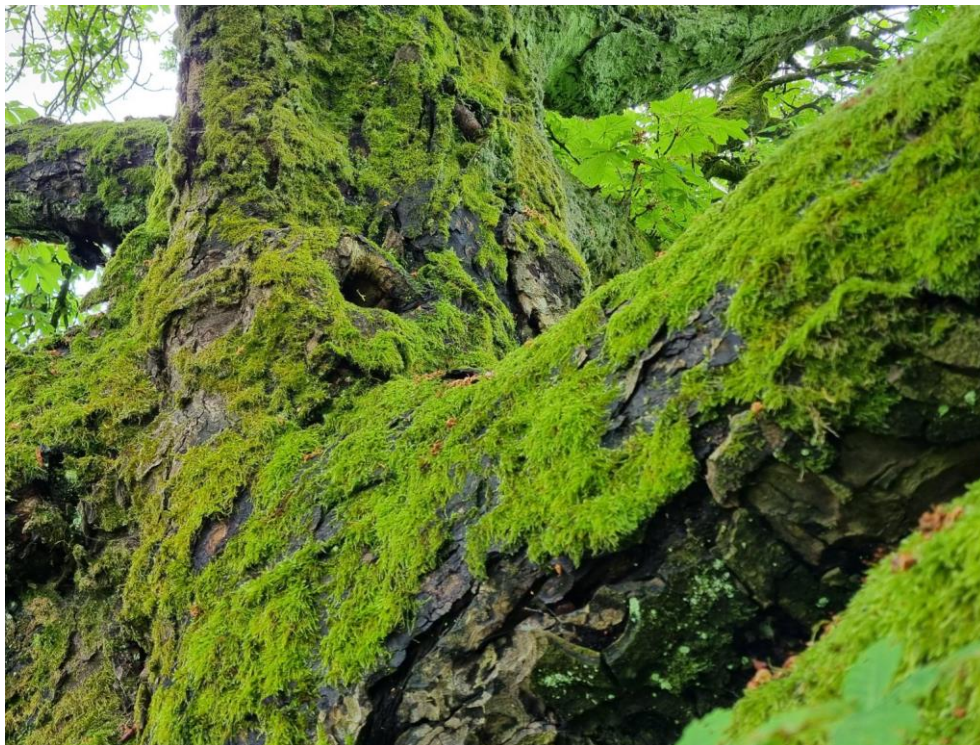
Flere af træets hulheder vurderes at være overfladiske, og derved ikke udgøre egnede yngle- eller rastesteder for flagermus, mens to hulheder vurderes at være potentielt egnede (Figur 5-73 og Figur 5-74).

Figur 5-74 *Åbning i træets stamme, ca. 4 meter oppe på stammen. Det kunne ikke afgøres om åbningen fører til en reel hulhed i træet, og det kan således ikke udelukkes, at der er tale om et egnet yngle- eller rastested for flagermus.*

Det vurderes, at to af træets hulheder ikke kan udelukkes at udgøre yngle- og/eller rastesteder for flagermus, og det er derfor nødvendigt at disse undersøges yderligere ved lytninger med detektor og evt. med endoskop. Det vurderes yderligere, at ahorntræerne har en moderat biodiversitetsværdi, og at disse træer bør bevares hvis muligt. Hestekastanjen vurderes at have en meget høj biodiversitetsmæssig værdi grundet dets størrelse, alder og tilstand, og det vurderes derfor, at træet er meget bevaringsværdigt.

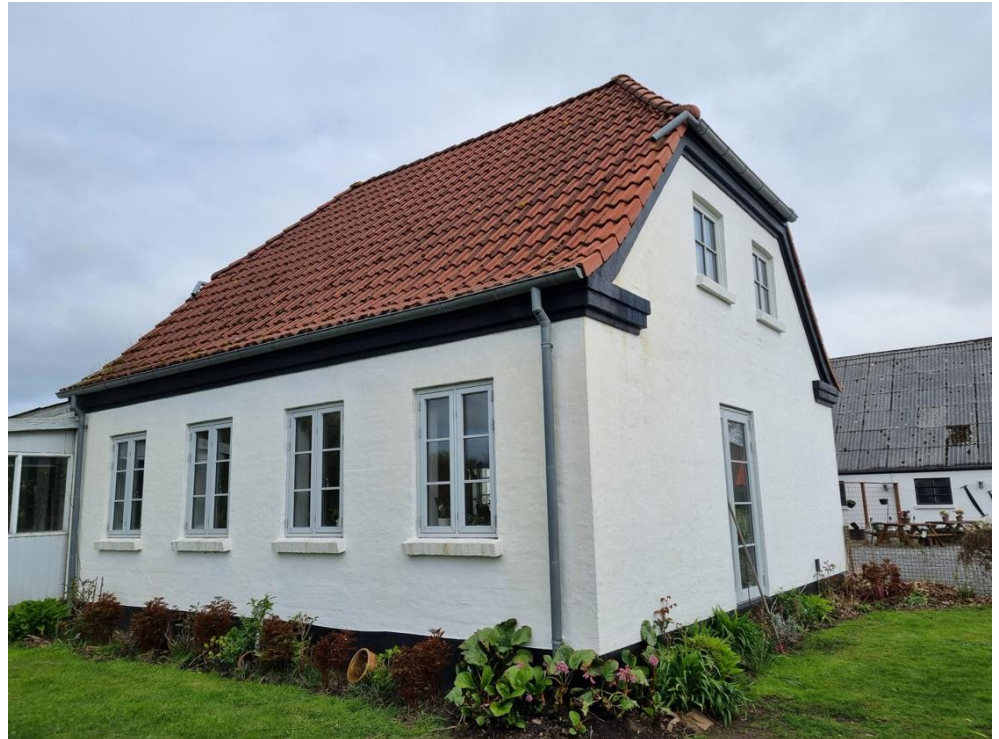
Figur 5-75 Beboelseshuset fotograferet i nordvestlig retning fra haven. Der blev udvendigt ikke fundet nogen synlige tegn på tilstedeværelsen af flagermus, og der blev ikke fundet mellemrum eller lignende, der giver adgang til tagkonstruktionen.

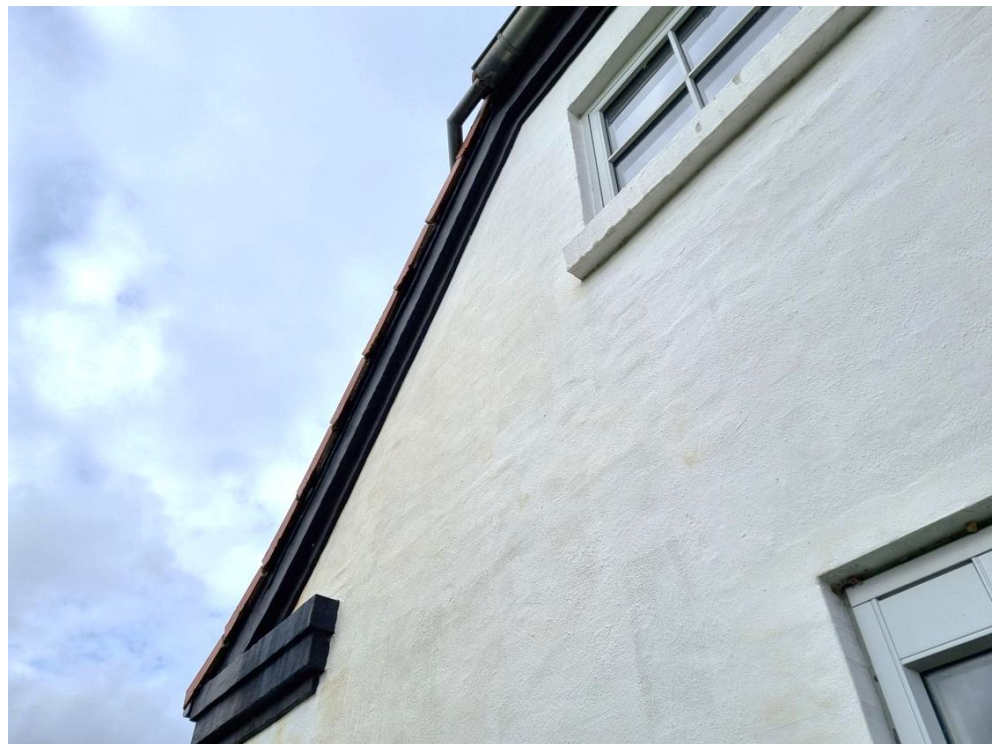
Figur 5-76 Beboelseshusets østvendte gavl. Der er ingen væsentlige mellemrum mellem tagsten og gavlen, og der er ikke observeret krads- eller slidmærker på gavlen langs taget.

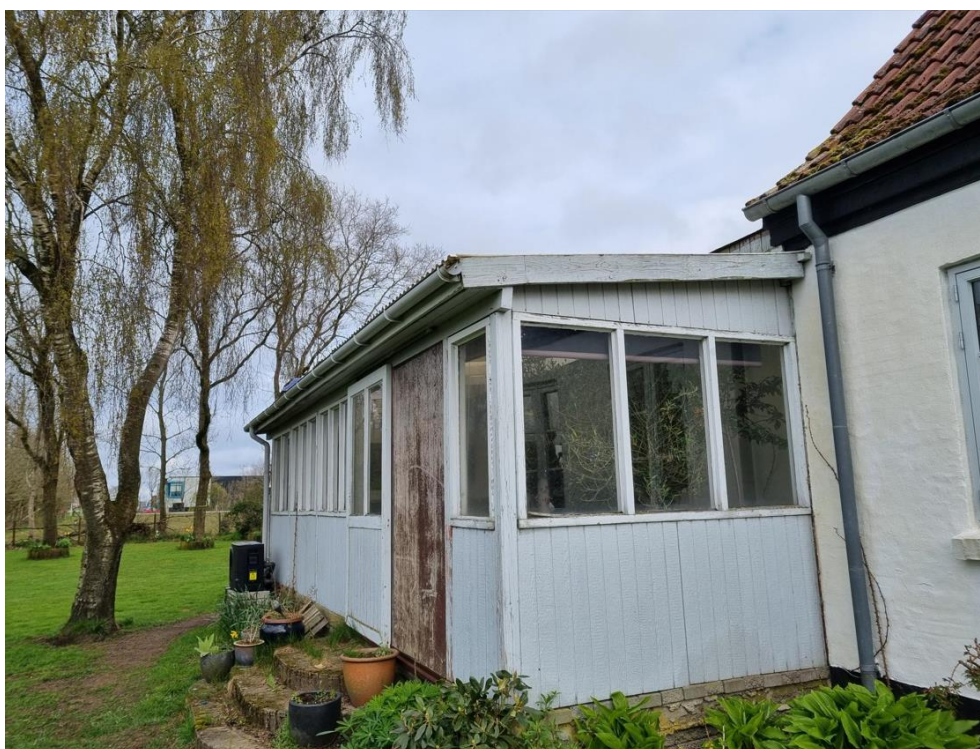
Umiddelbart vest for ovenstående beboelseshus, er der opført en mindre udestue. Udestuen er træbeklædt og malingen fremstår relativt slidt og gammel. Udestuen har fladt tag af gennemsigtigt plastik (observeret gennem vindue), og der er således intet loftrum. Langs tagets sydlige side er der dog etableret udhængsbrædder under taget, hvorved der på denne strækning findes et mindre hulrum under taget, og langs udhængsbrædderne er det 1-2 cm mellemrum. Der blev ikke fundet spor fra flagermus langs udhængsbrædderne, f.eks. kradse- eller slidmærker, og grundet den lodrette vinkel ind til hulrummet bag udhængsbrædderne er det forventeligt svært for flagermus at lande her og lette herfra (Figur 5-77 og Figur 5-78).

Figur 5-77 Udestue i tilknytning i beboelseshuset. Udestuen fremstår relativt slidt udvendigt, og har intet loftrum.

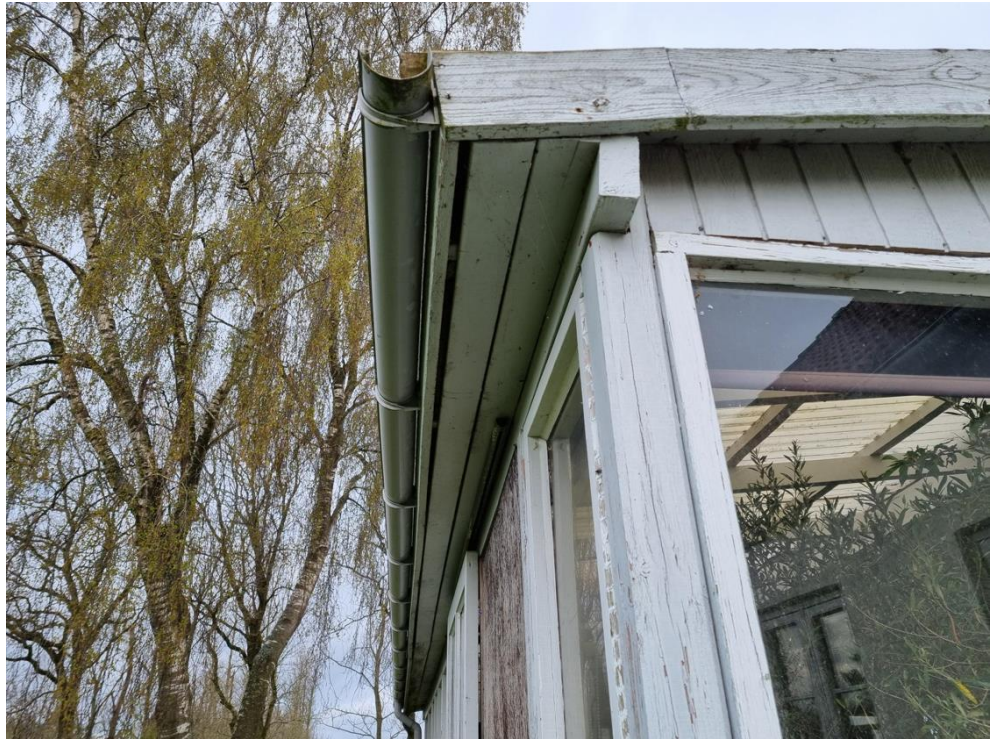
Figur 5-78 Udhængsbrædder med 1-2 cm mellemrum langs udestuens sydside, hvor der skabes et mindre hulrum i tagkonstruktionen. Der blev ikke observeret kradse- eller slidmærker ved åbning, og denne vurderes samtidigt at være svært tilgængelig for flagermus, da det er svært at lande og lette herfra.

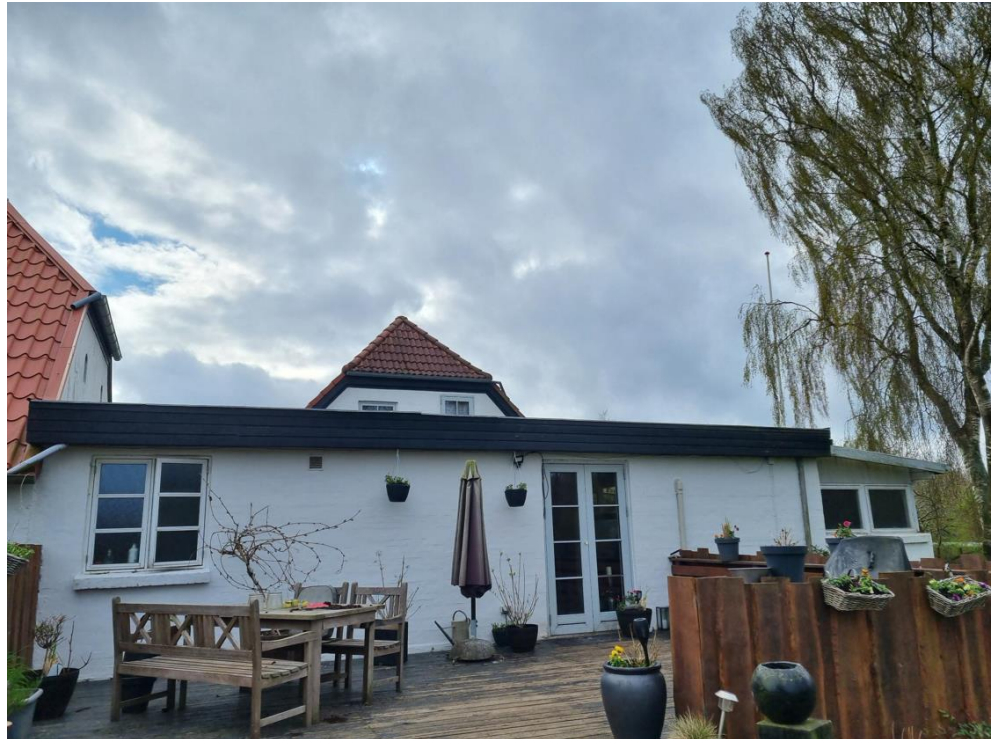
På vestsiden af beboelseshuset, og på nordsiden af udestuen, er der opført en bygning med ydervægge af mursten og med fladt tag, og denne bygning har således intet loftrum. Langs taget, hvor bygningen ikke er i berøring med andre bygninger, er der etableret træbeklædning. Taget og træbeklædningen fremstår i rimeligt god stand, men ved bygningens sydvest hjørne er der mellemrum bag træbeklædningen, der skaber en ca. 4-5 cm åbning ind til tagkonstruktionen. Der blev ikke observeret spor fra flagermus i form af kradse- eller slidmærker langs træbeklædningen, men det kan ikke med sikkerhed udelukkes, at flagermus benytter mellemrummet til at få adgang til taget (Figur 5-79 og Figur 5-80).

Figur 5-79 Bygning med fladt tag, der er opført mellem beboelseshuset og gårdens stuehus. Bygningen har intet loftrum.

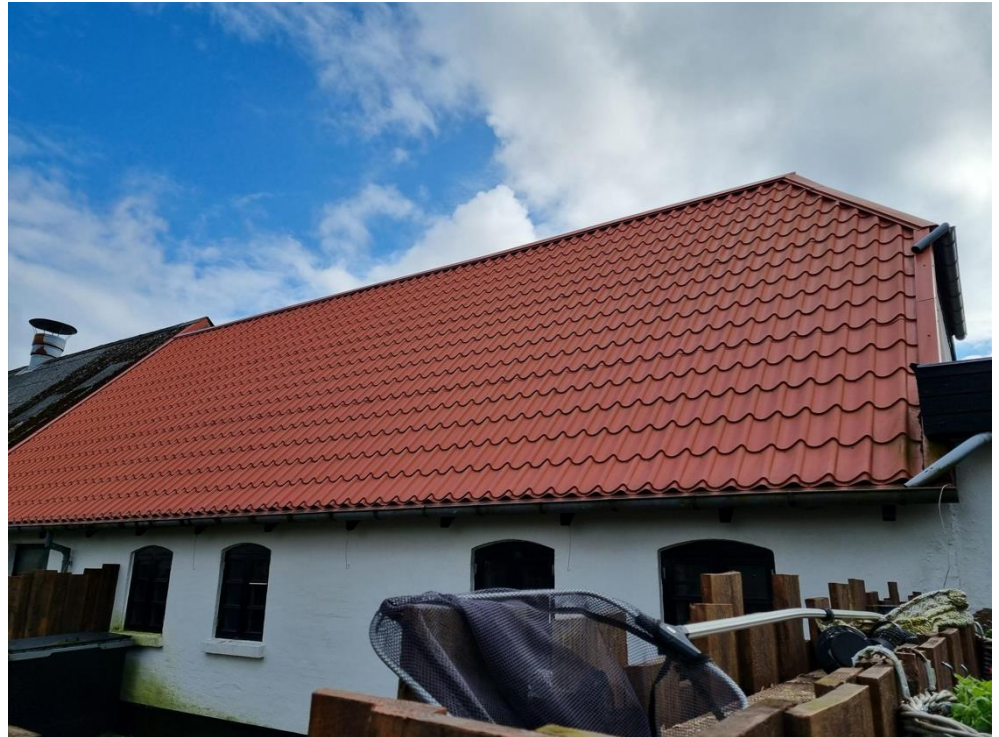
Bygningen fremstår i meget god stand, og har én synlig gavl, der er vendt direkte imod syd. Stuehuset er beboet på underetagen og overetagen udgøres af loftrum, der er sammenhængende med en staldbygning, der findes nord for stuehuset i forlængelse heraf (Figur 5-81).

Figur 5-81 Stuehusets vestside fotograferet fra haven. Bygningen og taget fremstår i meget god stand.

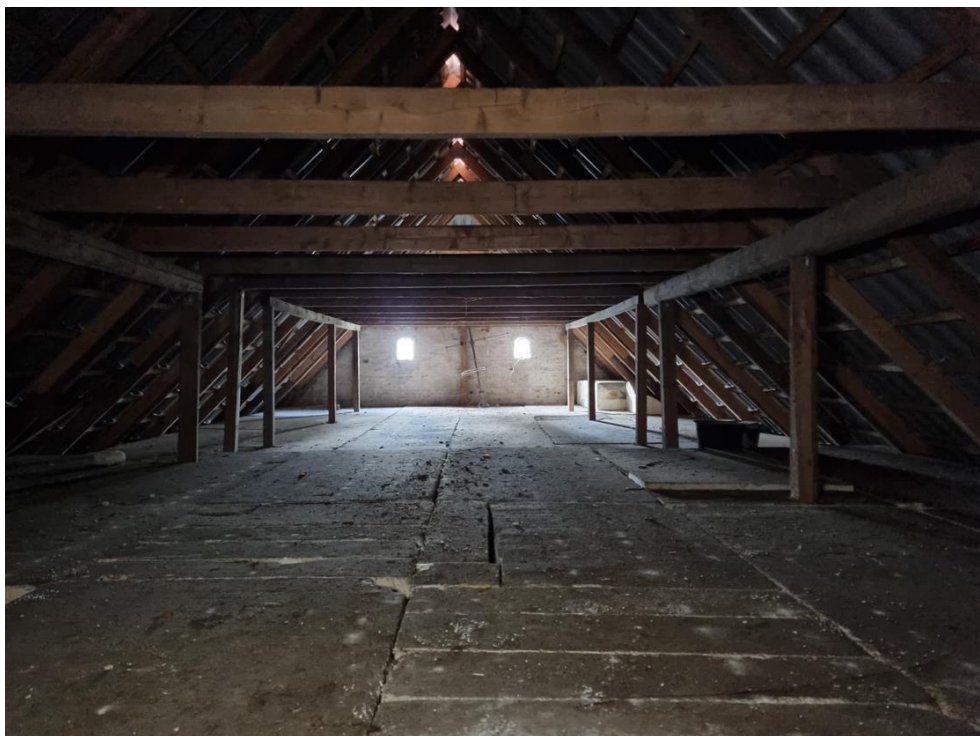
Stuehusets loft er ét stort, åbent rum, med tykke flamingoplader på gulvet som isolering. Der er ikke etableret undertag eller isolering under tagdækningen, og der langs hele tagryggen direkte adgang til loftet udefra (Figur 5-82 og Figur 5-83).

Figur 5-82 *Stuehusets loftrum fotograferet imod den sydvendte gavl. Loftet udgøres af ét stort rum, og der er ikke etableret undertag under tagdækningen.*

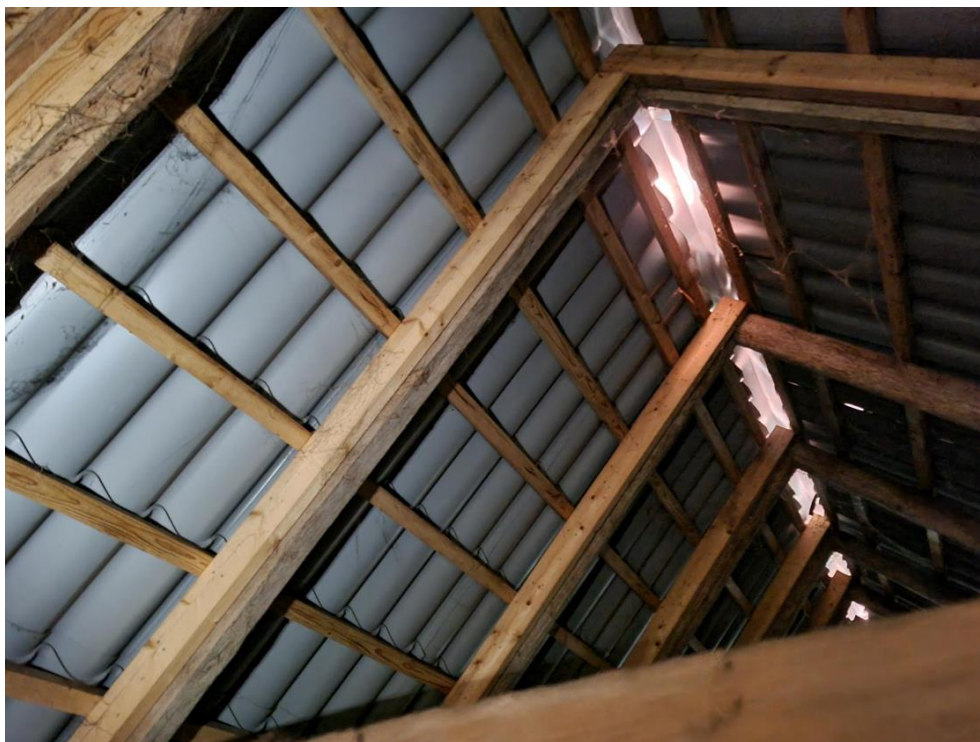
Figur 5-83 *Tagdækningen på stuehuset har intet undertag og isolering. Langs tagryggen er der åbent ind til loftet fra omgivelserne udenfor.*

Det vurderes samlet, at loftet er for åbent og koldt til at egne sig som vinterrastested for flagermus. Grundet fraværelsen af spor efter flagermus, vurderes det ligeledes, at loftet ikke udgør et sommerrastested for ynglekolonier af flagermus. Det kan dog ikke afvises, at enkeltindivider og enlige hunner med unger kan bruges loftet i sommerhalvåret til dagsrast, da der er meget nem adgang hertil.

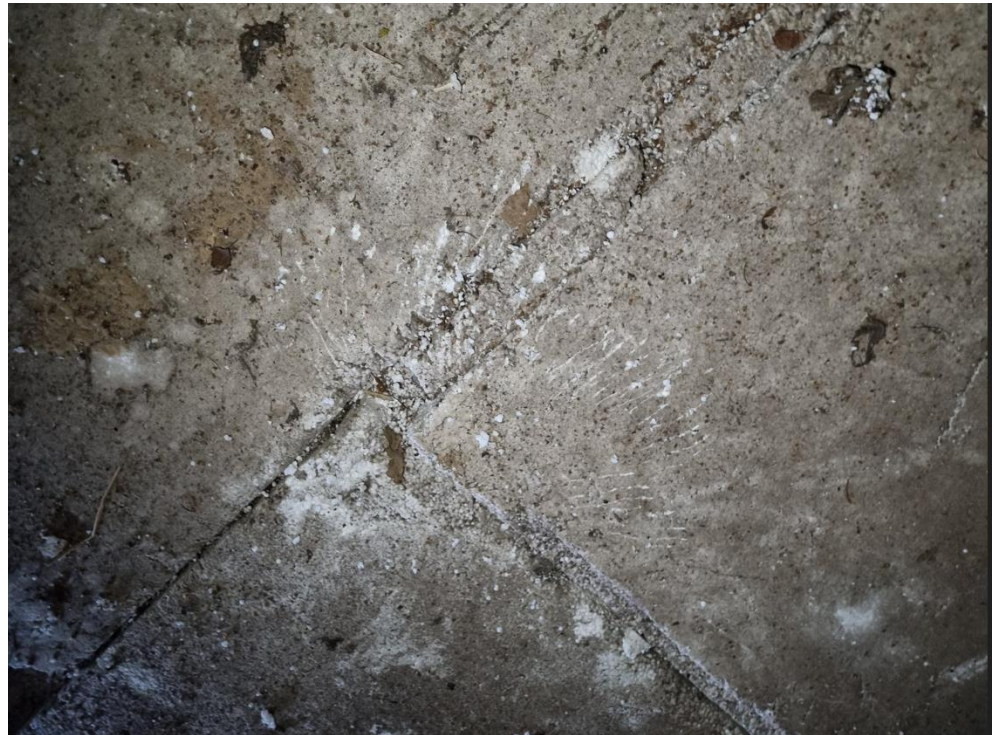
observeret en huskat på ejendommen, og der blev ét sted observeret kradsemærker i en flamingoplade på loftet, der vurderes at kunne stamme fra en huskat (Figur 5-84).

Figur 5-84 Kradsemærker i flamingoplade på loftets gulv, der kan stamme fra et rovdyr, f.eks. en huskat. Der blev ikke observeret andre spor, der kunne tyde på tilstedeværelsen af rovdyr på loftet (f.eks. ekskrementer).

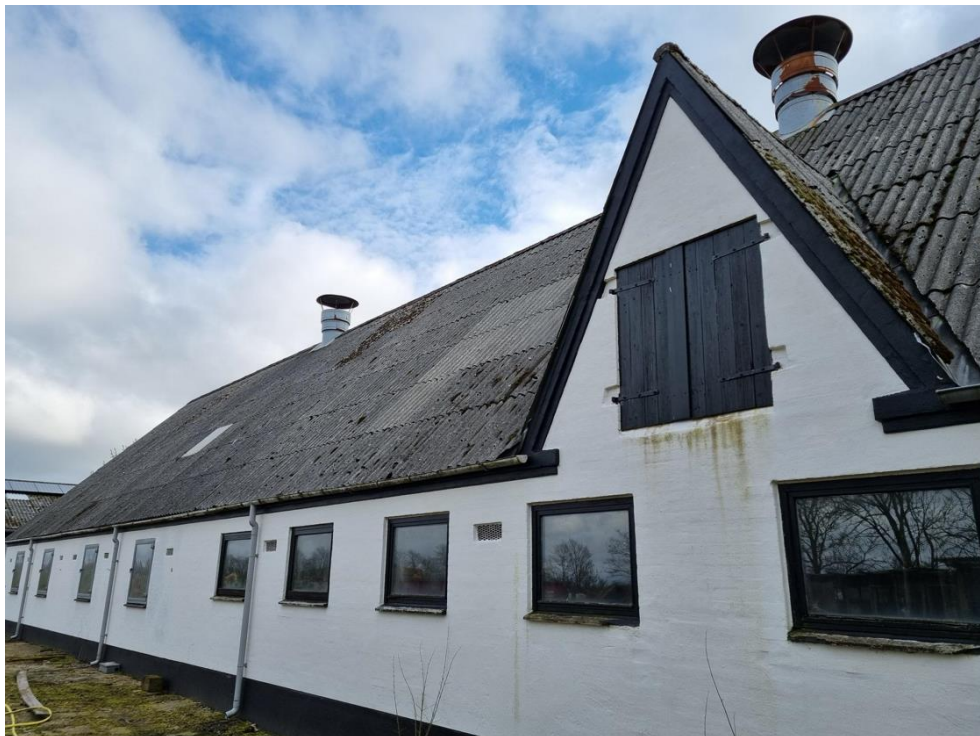
I forlængelse af stuehuset findes en staldbygning, der i nuværende situation bruges til ejendommens hold af heste. Staldbygningen er jf. BBR med ydervægge af mursten og tag af fibercement. Langs ydersiden af bygningen kan der tydeligt ses et mellemrum under taget, der giver adgang ind til bygningens loft. Bygningen har en vestvendt og en nordvendt gavl, der begge har en mindre trædør. Staldbygningen har også en østvendt gavl, der dog i nuværende situation er bygget sammen med en åben garage. Staldbygningens underetage har indvendigt en opdeling af båse til dyr, og rummer i øvrigt opmagasinering af diverse udstyr, ejendele og halmballer. Alle vægge i staldbygningen slutter tæt ved loftet, og der blev ikke observeret nogen hulrum indenfor i staldbygningens underetage, der potentielt kan udgøre et egnet yngle- eller rastested for flagermus (Figur 5-85 og Figur 5-86).

Figur 5-85 Staldbygningen fotograferet imod nordøst. På bygningen vestside (på billedet) og nordside har gavlene en træddør. Langs bygningens sider er det tydeligt, at der er adgang ind til loftet under taget.

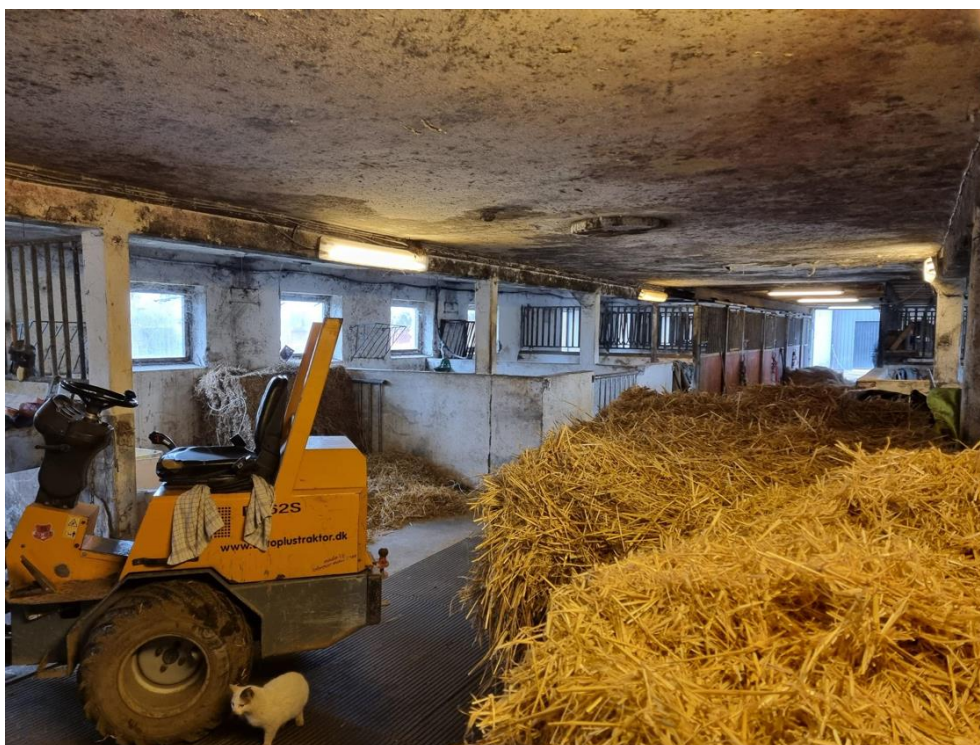
Figur 5-86 Staldbygningens underetage fotograferet imod nordvest. Udover hold af heste bruges bygningen til opbevaring af halm og diverse udstyr. Der blev ikke observeret hulrum, der kan udgøre yngle- eller rastesteder for flagermus.

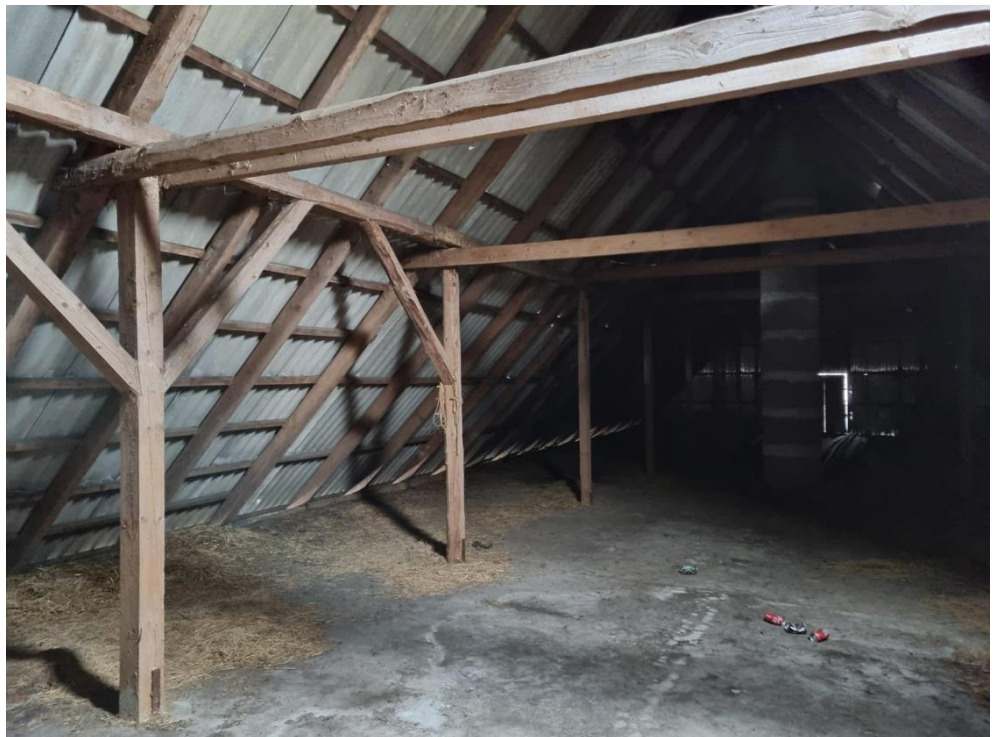
Staldbygningens loft er sammenhængende med loftet fra stuehuset, og der er ligeledes tale om ét stort, åbent rum. Der er under tagbeklædningen ingen isolering eller undertag, og gulvet er uden isolering og fremstår som bar beton. Med undtagelse af en løst halm og en stak gamle brædder og tagreuder, er loftet helt tomt. Langs loftrummet sidder ses tydeligt at der er mellemrum ud til omgivelserne, og der blev ikke observeret nogen hulrum eller lignende, der potentielt kan udgøre yngle- eller rastesteder for flagermus. Der blev ikke fundet spor efter flagermus i form af ekskrementer eller afbidte sommerfuglevinger, og der blev heller ikke observeret spor, der kunne indikere tilstedeværelsen af rovdyr (Figur 5-87, Figur 5-88 og Figur 5-89).

Figur 5-87 Staldbygningens loftrum fotograferet imod nordvest. Loftrummet er nærmest helt tomt, intet undertag og ingen mindre hulrum eller lignende, der potentielt kan udgøre yngle- eller rastesteder for flagermus.

Staldbygningens loftrum vurderes samlet at være uegnet for overvintrende eller ynglende flagermuskolonier. Om vinteren vil loftet utvivlsomt være for koldt og

åbent til overvintrende flagermus, mens manglen på små hulrum eller lignende uforstyrrede skjulesteder gør det uegnet for ynglekolonier. Det kan ikke udelukkes, at enkeltindivider og enlige hunner med unger vil benytte loftet til dagsrast i sommerhalvåret.

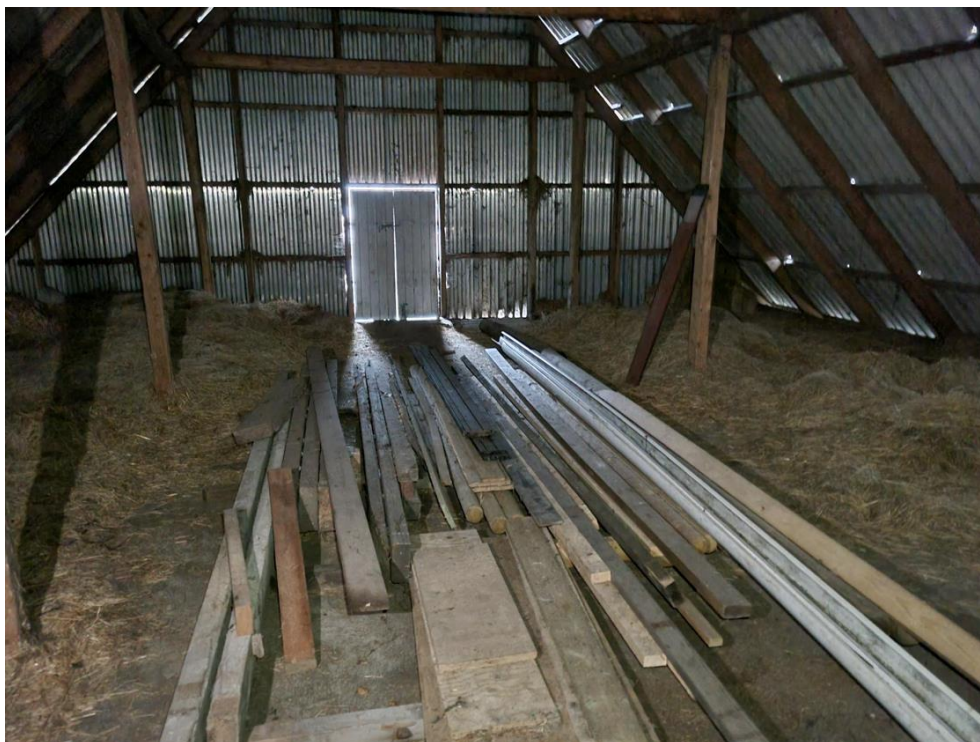
Figur 5-88 Staldbygningens nordlige ende, hvor der er opbevaret gamle brædder og tagrederester. Der blev ikke observeret nogen spor efter flagermus på loftet.

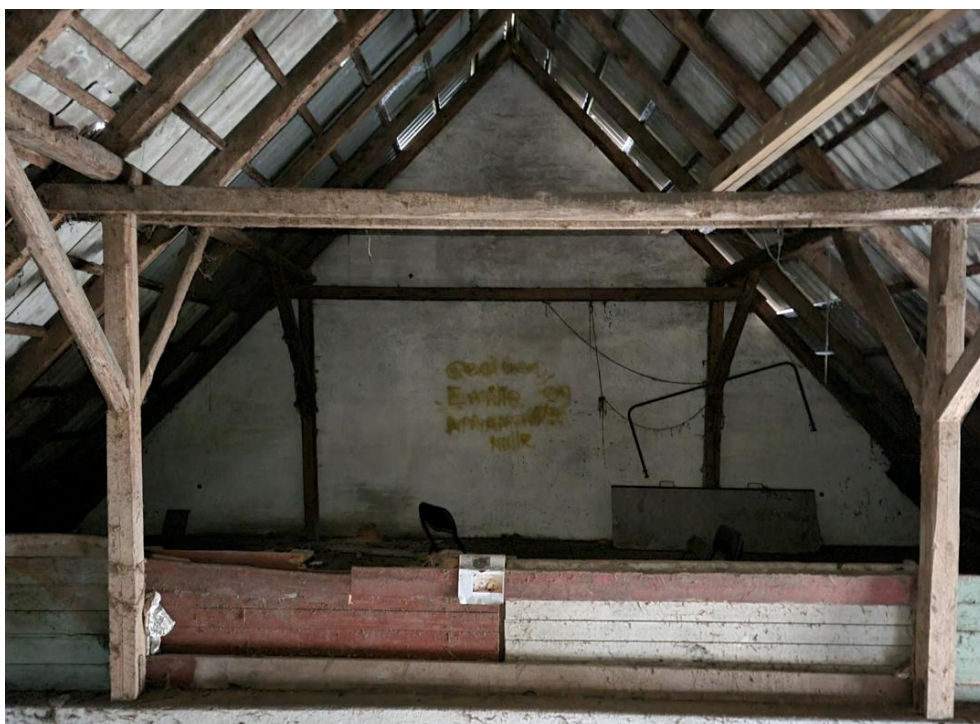
Figur 5-89 Staldbygningens østvendt gavl, der i nuværende situation udgør en væg ind til en tilbygget garage. Det var ikke muligt at komme til denne del, men loftet vurderes her ikke at adskille sig fra den øvrige del.

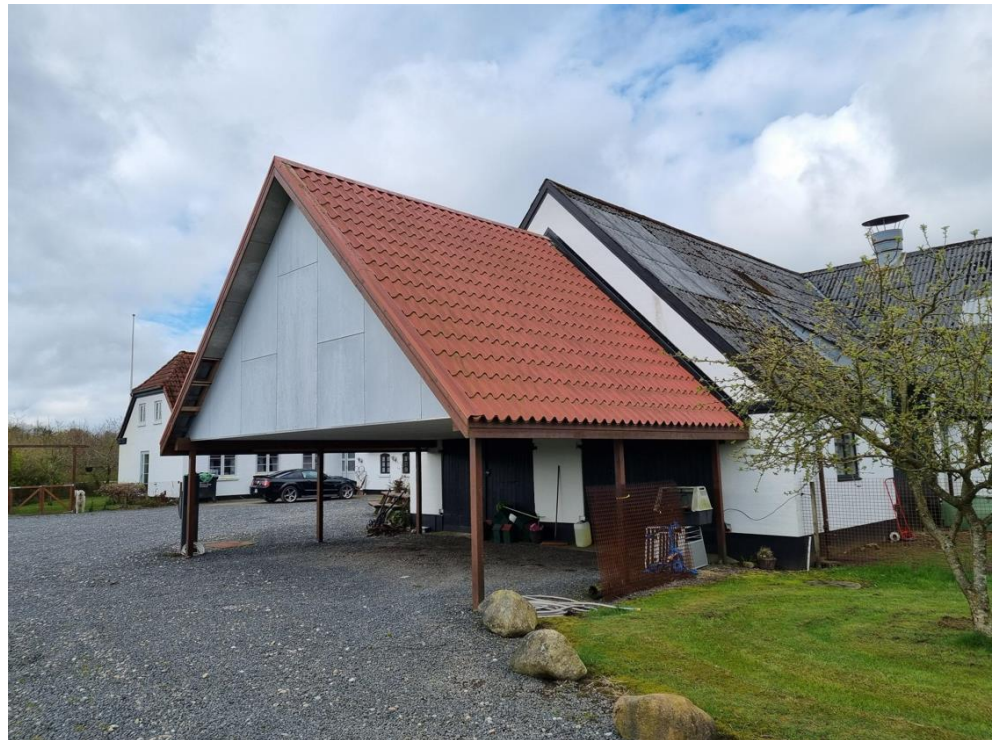
På staldbygningens østside er der tilbygget en overdækket, åben garage. Garagen er bygget med et skråtag, der nogenlunde er tilsvarende staldbygningens tag i højde og bredde, og det må således formodes, at der under taget er et loftrum. Ved besigtigelsen af denne garage, kunne der dog ikke findes en adgang til dette loftrum, og loftet er på undersiden helt beklædt med træbeton. Ligeledes er der i staldbygningen en massiv murstensvæg ind til garagen (se Figur 5-89 ovenfor), og det formodes således, at dette loftrum er helt afspærret. Langs garagens tag og østvendte gavl er der manglende udhængsbrædder, men hele tagkonstruktionen er langs hele taget spærret med kyllingenet. Kyllingenettet kan afspærre adgang til tagkonstruktionen for flere arter af flagermus, men det vurderes, at de mindste arter godt vil kunne komme igennem hegningen og ind under taget og ind til loftrummet (Figur 5-90 og Figur 5-91).

Figur 5-90 Tilbygget garage fotograferet imod sydvest. Garagens udformning betyder, at der under taget må være et loftrum. Dette er dog komplet afspærret, uden nogen adgange.

Det er meget vanskeligt at afgøre, om garagens loftrum er helt afspærret, og at der derved ikke er flagermus i denne bygning. Det anbefales derfor, at der også foretages en lytning ved garagen, i sammen omfang som for beboelseshuset.

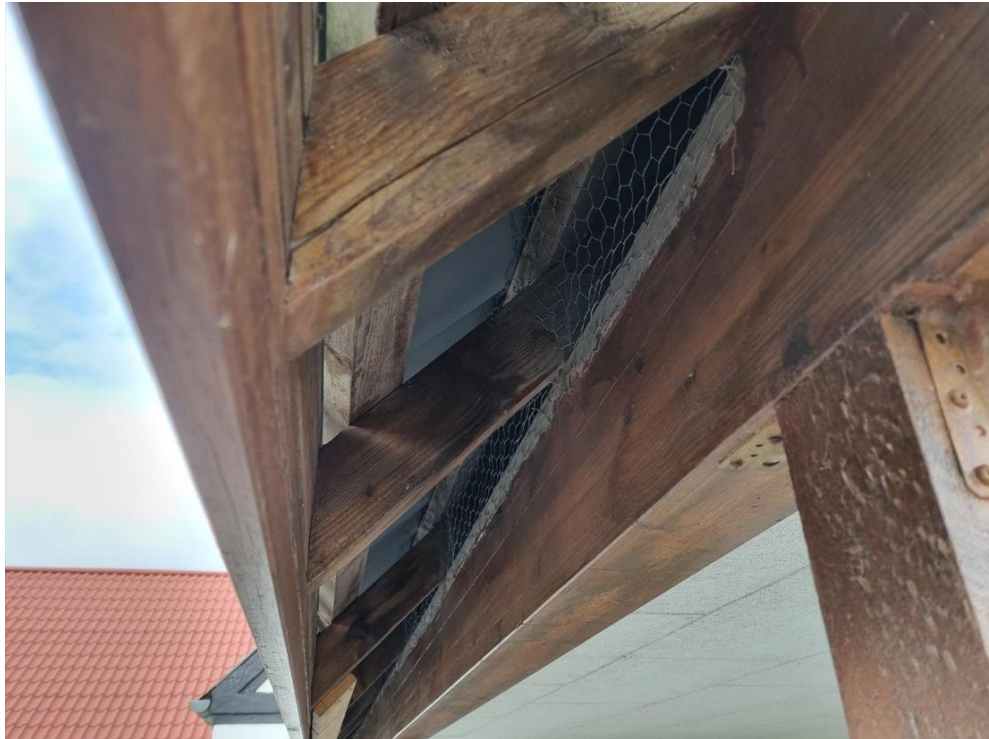
Figur 5-91 Langs hele garagens tag er der afspærret med kyllingenet, og der er således potentiel adgang ind til tagkonstruktionen og det afspærrede loftrum for de mindste flagermusarter.

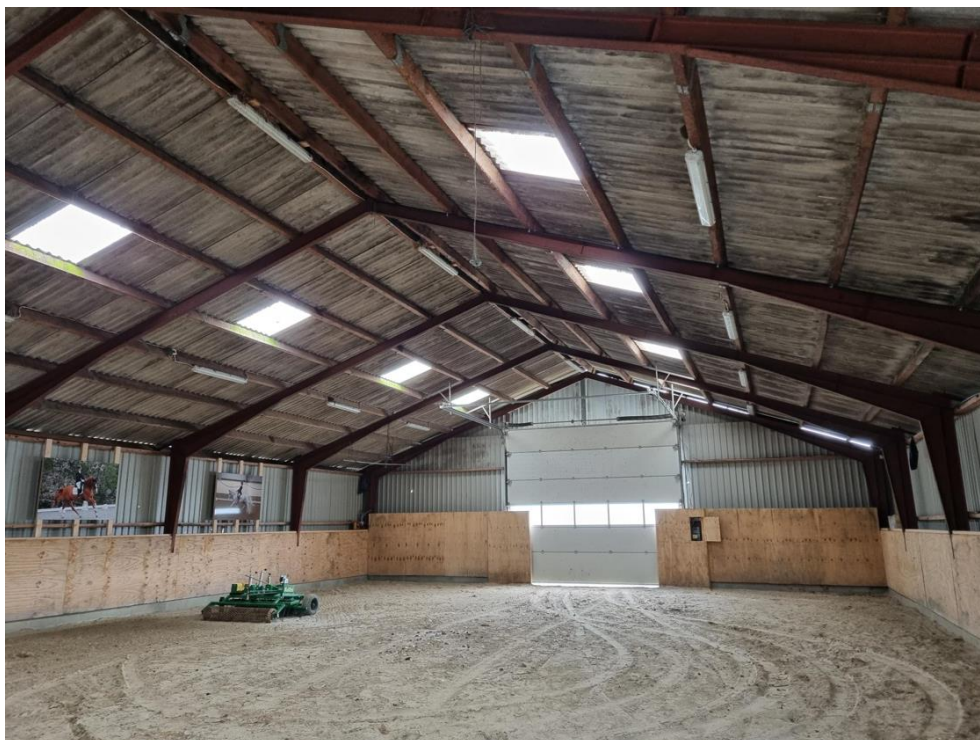
Figur 5-93 GR02B rummer en ridebane og udgøres af ét stort, åbent rum. Bygningen har intet undertag eller isolering, og der blev ikke observeret hulrum eller lignende der kan udgøre yngle- eller rastesteder for flagermus.

Det vurderes, at bygning GR02B ikke rummer egnede yngle- eller rastesteder for flagermus.

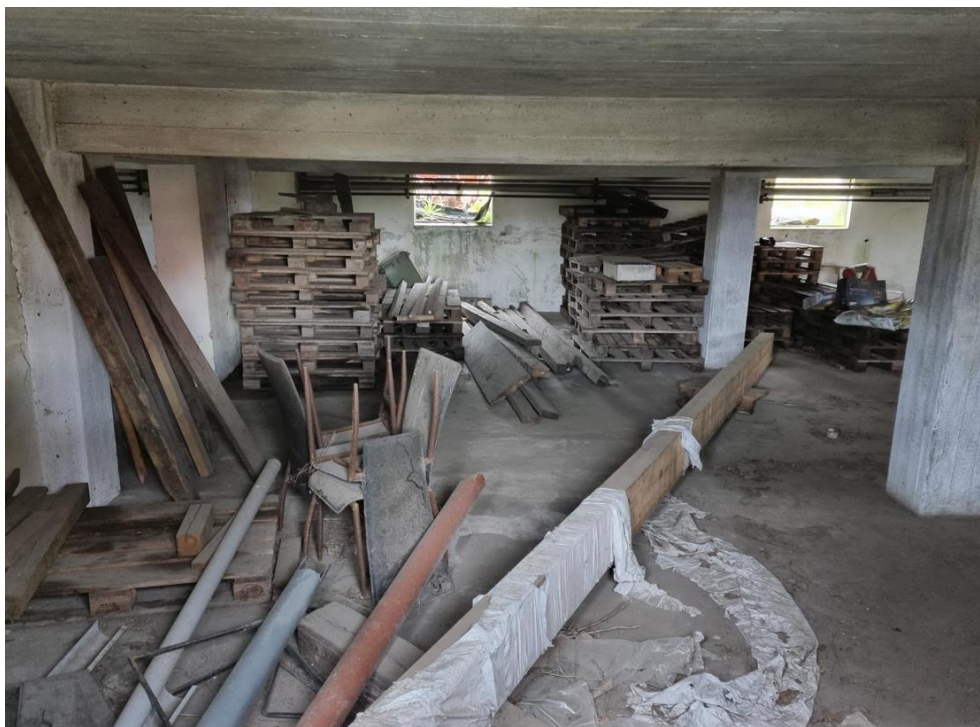
Kælderetagen udgøres af ét samlet rum med vinduer på alle sider, hvoraf enkelt er ødelagte eller mangler. Kælderens gulv, vægge, loft og stolper er ikke beklædt med noget, og fremstår således som bar beton. Størstedelen af kælderens er dog fyldt fra gulv til loft med gamle oplagrede byggematerialer, paller, maskiner og gammelt inventar (Figur 5-95 og Figur 5-96).

Figur 5-95 Den midterste del af kælderen i GR03B, hvor der bl.a. er opbevaret byggematerialer, paller og gammelt inventar.

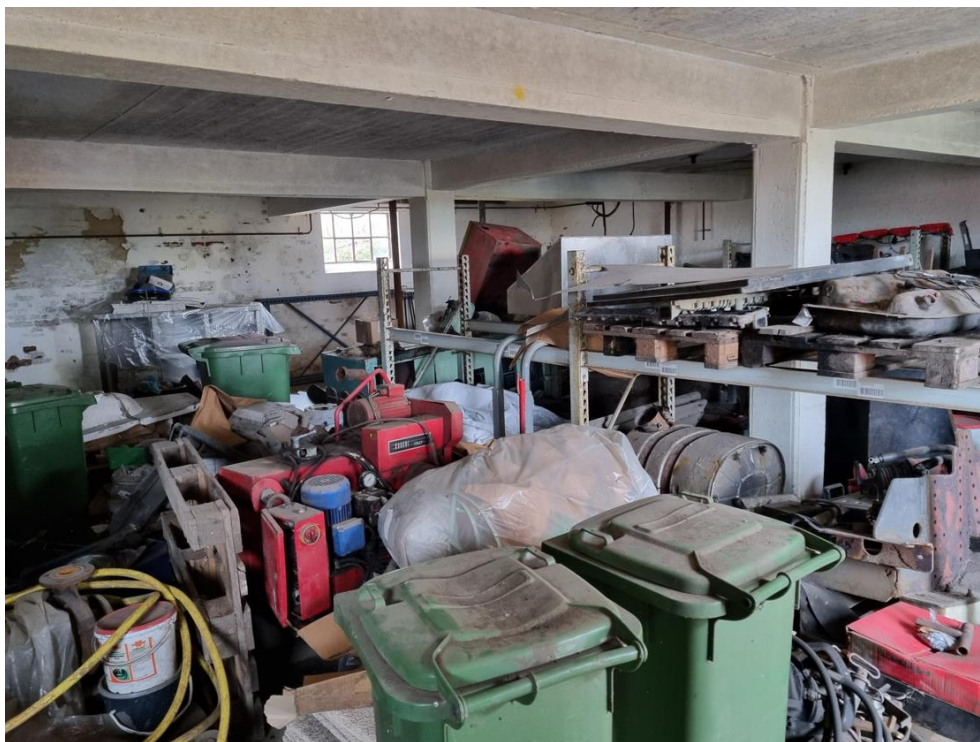
Figur 5-96 Den sydligste del af kælderen i GR03B, hvor der bl.a. er opbevaret maskiner, værktøj og diverse containere og skraldespande.

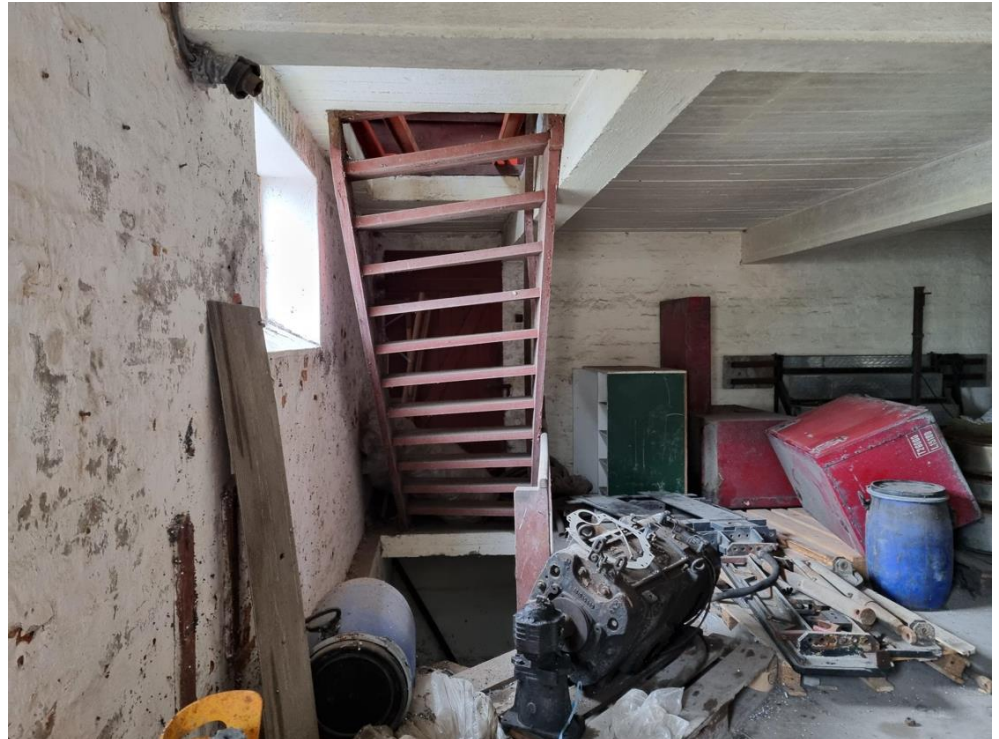
Bygningens stueetage er meget lig kælderen, da der er tale om ét stort, åbent rum, hvori der er opbevaring af diverse byggematerialer, maskiner og inventar. Hverken gulv, vægge, loft og stolper er beklædt med noget, og fremstår således som bar beton og mursten (Figur 5-97 og Figur 5-98).

Figur 5-97 Den midterste del af stueetagen i GR03B, hvor der er opbevaret maskindele, skraldespande og byggematerialer. På billedet ses adgangen til kælderen, og en ødelagt trappe til overetagen.

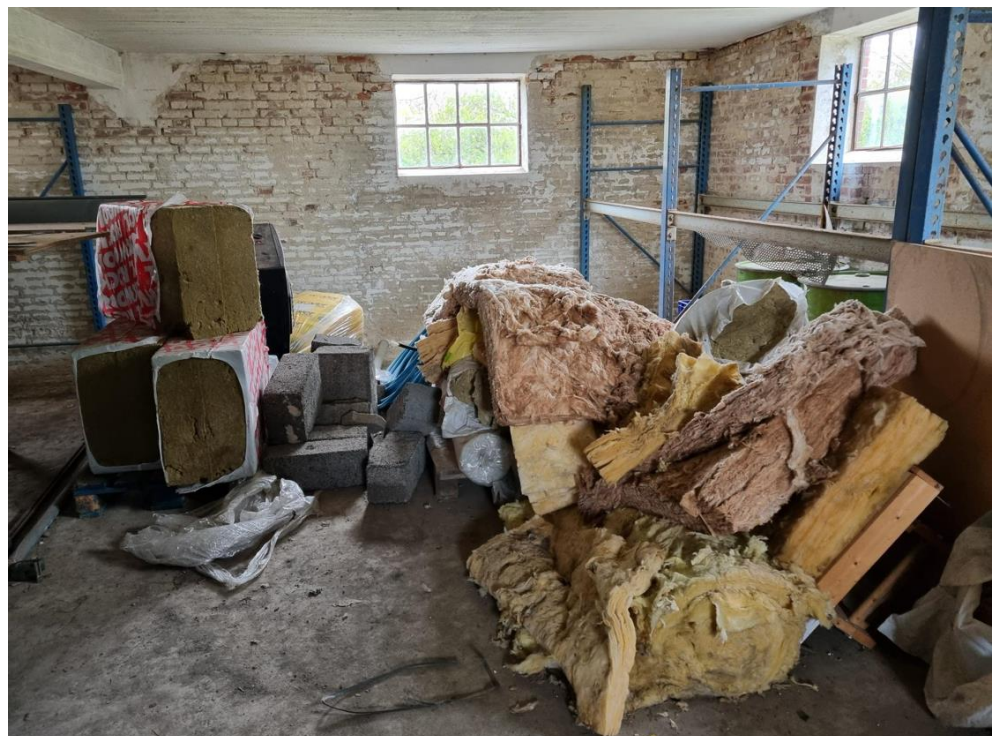
Figur 5-98 Den sydligste del af stueetagen i GR03B, hvor der bl.a. er opbevaret byggematerialer samt ny og brugt isolering.

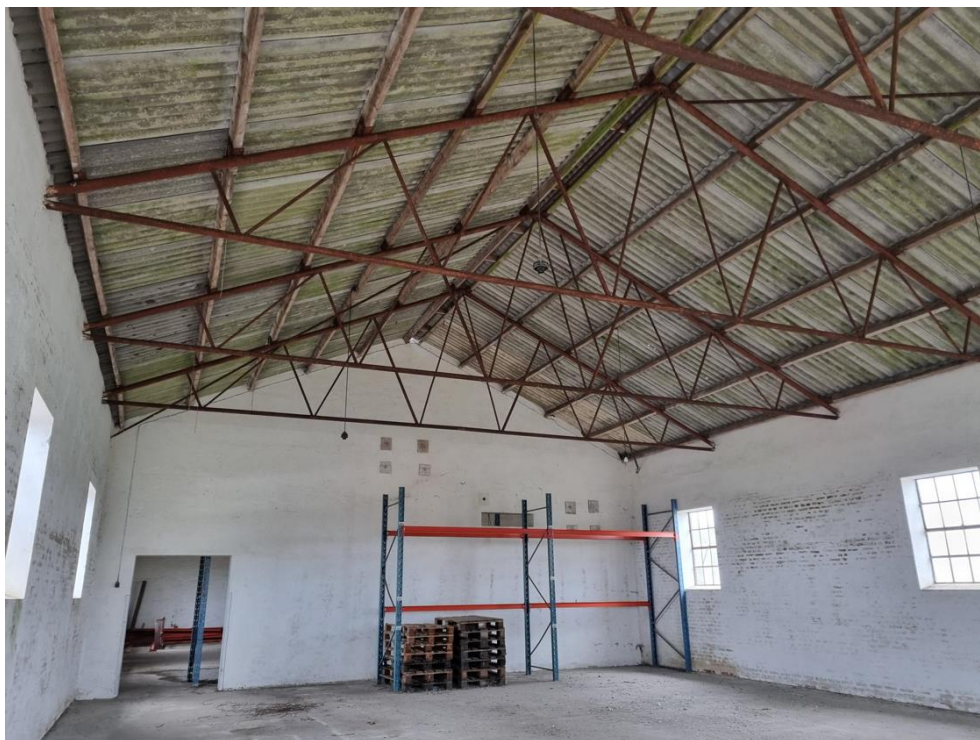
Overetagen på GR03B udgøres af to store, åbne rum, hvori der er opbevaret nogle paller. Bygningens tagdækning er uden undertag og isolering og har flere større huller, og gulv og vægge er ikke beklædt. Udover hullerne i taget, er der

også åbent langs hele tagryggen og døren til overetagen på bygningens sydside stod på besigtigelsestidspunktet helt åben. Der er således rigeligt med adgange ind til bygningens overetage, og ligeledes videre til de øvrige etager via trappegangen. På overetagen blev der observeret flere reder fra ringduer, og i bygningens nordøstlige hjørne er der en elevatorskakt, der formodentlig ikke har været brugt længe (Figur 5-99, Figur 5-100 og Figur 5-101).

Figur 5-99 Sydlig halvdel af overetagen i GR03B fotograferet imod nordøst, hvor enkelte paller opbevares. På gulvet blev der observeret kviste og æggerester fra ringduereder.

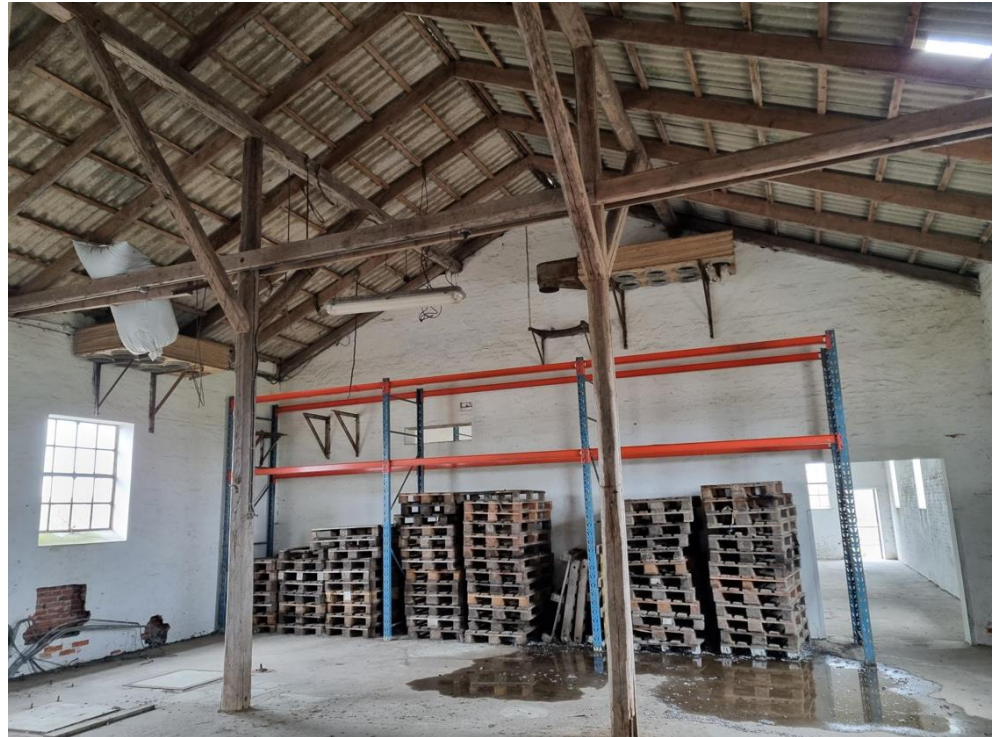
Figur 5-100 Den nordlige halvdel af overetagen i GR03B fotograferet imod sydøst, hvor der ligeledes opbevares paller. På gulvet ses vandsamlinger fra store huller i taget.

Overordnet vurderes bygningen i sig selv ikke at udgøre et egnet yngle- eller rastested for flagermus. De mange adgange til bygningen udefra, i form af mellemrum ved tagryg, manglende vinduer, manglende undertag og store huller i

taget, vil medføre at bygningen er for kold til overvintring for flagermus. Det vurderes, at overetagen ikke rummer strukturer, der kan benyttes af de fleste arter af flagermus, men det vurderes, at brun langøre potentielt vil kunne skjule sig bag lægterne. De store rum vurderes ej heller i sig selv egnede til ynglekolonier af flagermus, men grundet de mange opbevarede genstande, stakke af paler, isolering og øvrige materialer, kan det ikke med sikkerhed udelukkes, at flagermus kan benytte disse til ynglested. Der blev ikke observeret spor fra flagermus i form af f.eks. ekskrementer eller afbidte sommerfuglevinger, men store dele af særligt kælderen og stuetagen var ufremkommelig grundet opmagasinerede genstande. Der blev ej heller observeret ekskrementer fra rovdyr, men dette kunne ligeledes ikke undersøges for hele bygningen. For at afgøre hvorvidt bygningen benyttes af flagermus, er det nødvendigt at foretage en lytning.

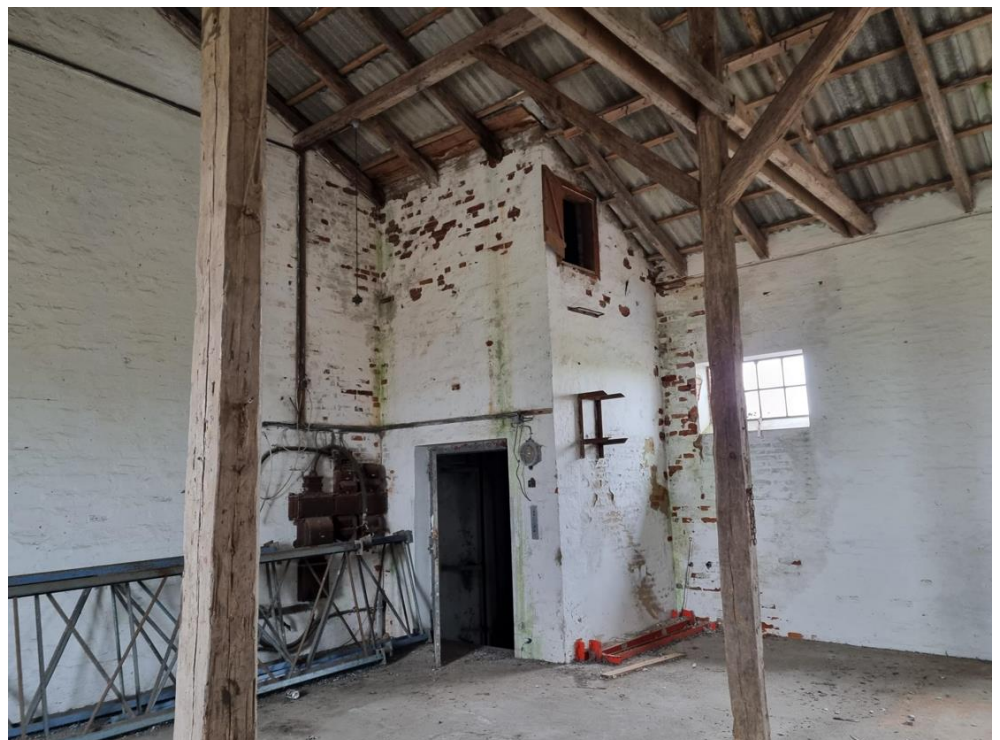
Figur 5-101 Elevatorskakt i nordøstligt hjørne af GR3B, der formodentligt ikke er brugt i mange år.
