BESIGTIGELSESNOTAT

I FORBINDELSE MED LOKALPLAN FOR GRINDSTED RETAIL

A272698-002

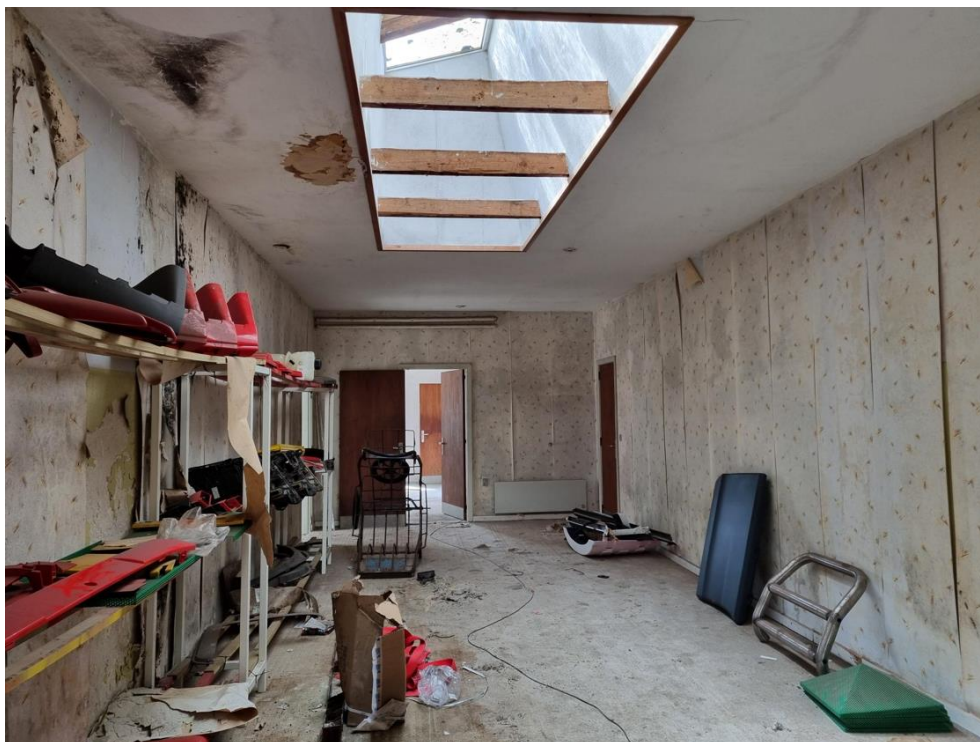
Bygningens indre er meget medtaget af fugtskader og svamp, og ser ud til at ikke have været brugt i mange år. De fleste rum er komplet tømt for inventar, men enkelte er blevet brugt til opbevaring af bl.a. reservedele til biler (Figur 5-105).

Figur 5-105 De fleste rum i bygningen er helt tomme, men enkelte er blevet brugt til opbevaring.

Ud fra bygningens udformning med skråt tag, og da der på badeværelserne er observeret huller op i loftet ved ødelagte ventilationsriste, formodes det at bygningen har et loftrum. Dette kunne dog ikke bekræftes, da der i bygningen ikke kunne findes en adgang hertil. Dog var et enkelt værelse aflåst fra alle sider, og det kan ikke udelukkes at der har være en loftadgang her. Da et potentielt loft- rum ikke kunne besigtiges, kan det ikke udelukkes at dette kan være egnet for yngle- eller rastested for flagermus. Det vurderes dog at kunne udelukkes, at bygningen kan bruges til overvintring af flagermus. Dette skyldes de massive huller i taget, der vil medføre at bygningen er for hold til at overvintrer i for flagermus. Der bør foretages en lytning ved bygningen for at be- eller afkræfte, om der forekommer ynglende- eller rastende flagermus heri i sommerhalvåret.

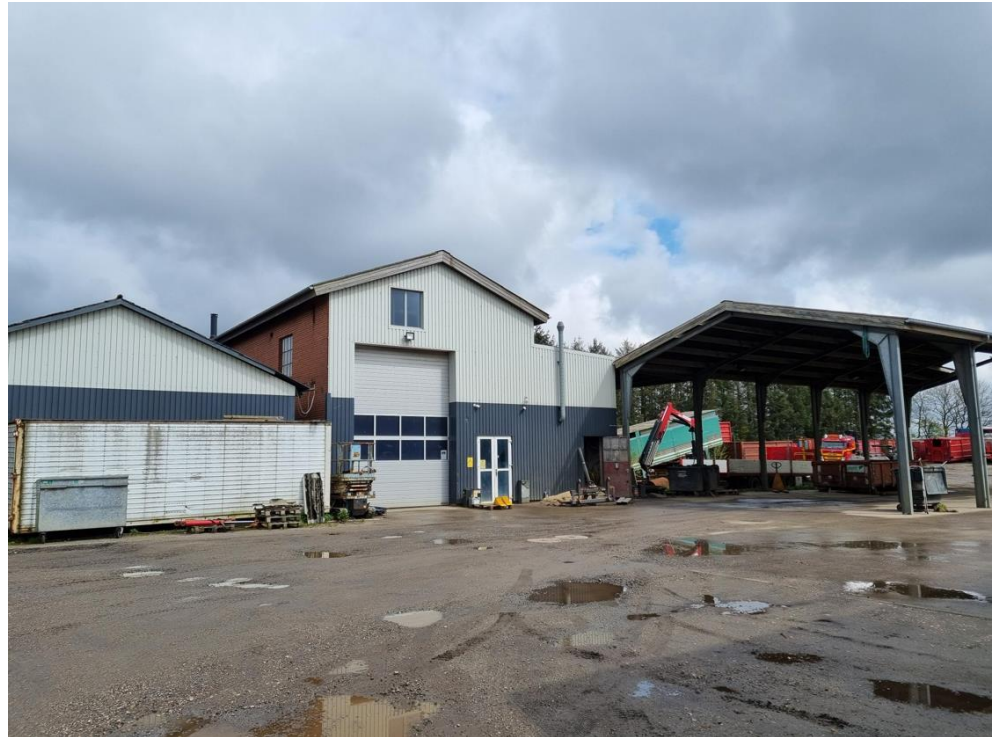
Denne bygning udgøres af en meget stor, helt åben garage. Tagdækningen har ingen undertag eller isolering, og det vurderes at bygningen, ikke har nogen værdi eller potentiale som yngle- eller rastested for flagermus (Figur 5-106).

Figur 5-106 GR05B (til højre i billedet) fotograferet imod nordøst. Denne åbne garage har ingen værdi som yngle- eller rastested for flagermus.

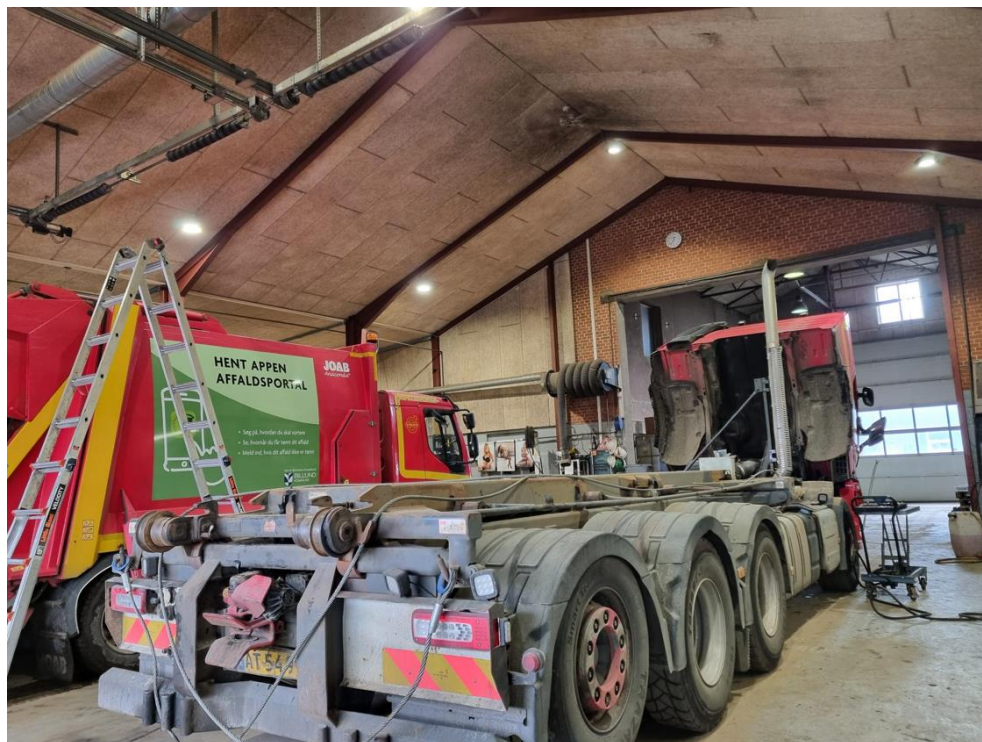
Bygningen er en større garage, der i nuværende situation bruges som autoværksted for lastbiler. Bygningen er jf. BBR opført i 1940 med ydervægge af mursten og tagdækning af fibercement, og bygningen er placeret således at en gavl er sydvendt og en anden nordvendt. Flere af bygningens vægge er dog på ydersiden beklædt med metal (midterste bygning på Figur 5-106 ovenfor). Bygningen har intet loftrum, da bygningen udgør én stor hal. Loftet er indvendigt beklædt med træbeton, og det formodes at bygningens tagkonstruktion har undertag og isolering, men dette kunne dog ikke afgøres (Figur 5-107).

Figur 5-107 GR06B bliver i sin nuværende funktion brugt som autoværksted til lastbiler. Loftet er beklædt med træbeton.

Det er ikke muligt at afgøre, om bygningens tagkonstruktion udgør et egnet yngle- eller rastested for flagermus. Der blev ikke observeret huller eller mellemrum langs taget eller gavlen, der kunne give adgang for flagermus ind til tagkonstruktionen, og det vurderes derfor usandsynligt. Der skal dog foretages en lynning ved bygningen for at afgøre med sikkerhed, om der er flagermus til stede.

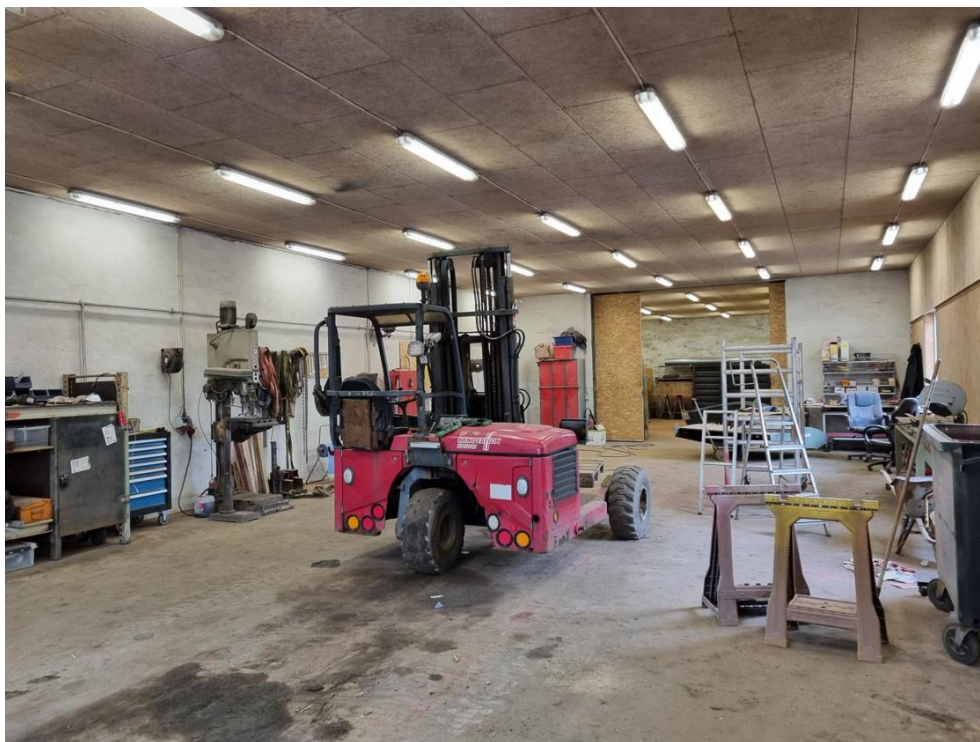
Bygningen bliver i nuværende situation brugt som metalværksted og til smedjearbejde, og udgøres af ét stort rum med loftbeklædning af træbeton. Ifølge en ansat på værkstedet, har bygningen et loftrum, der dog er helt afspærret og derfor ikke kan tilgås. Dette loftrum var således ikke muligt at besigtige, og dets egnethed som yngle- eller rasteområde kunne derfor ikke vurderes. Den synlige del af værkstedet vurderes dog at være uegnet for flagermus grundet manglende uforstyrrede skjulesteder (Figur 5-109).

Figur 5-109 Bygningen bruges som metalværksted og udgøres af ét stort rum, der ikke er egnet som yngle- eller rastested for flagermus. Bygningens loftrum er dog afspærret, og kunne derfor ikke undersøges.

Da det afspærrede loftrum ikke kunne undersøges, og da der er adgang ind til bygningens tagkonstruktion og muligvis loftrummet, kan det ikke udelukkes, at bygningen rummer flagermus eller er egnet som yngle- og/eller rastested for flagermus. Der skal derfor foretages en lytning ved bygningen, for at afklare hvorvidt det forekommer flagermus heri.

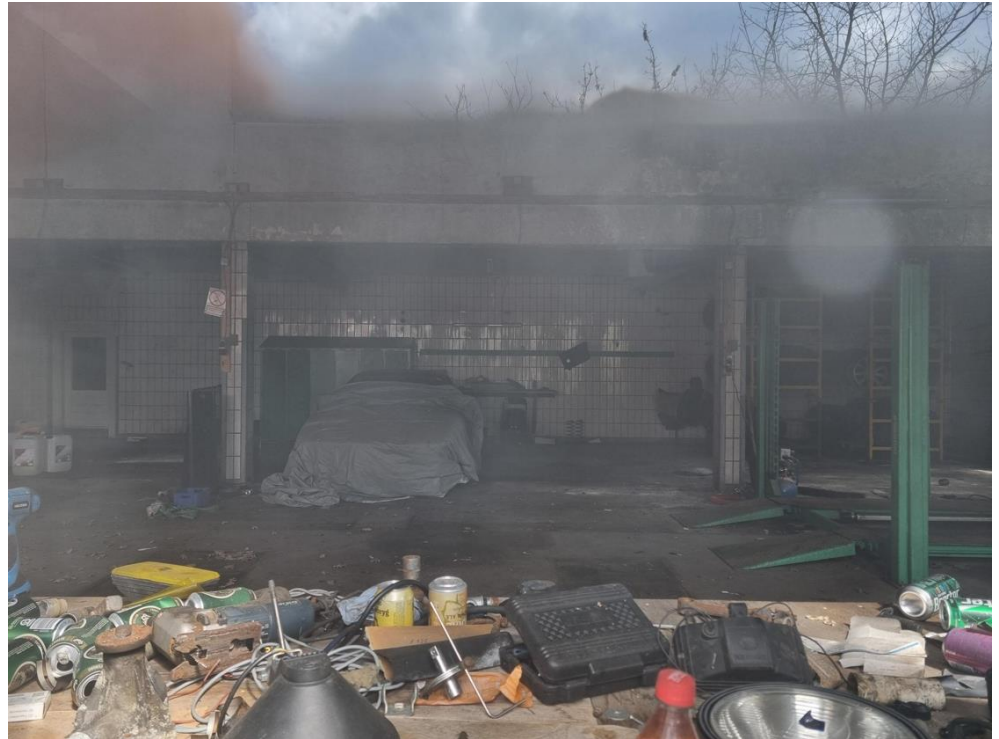
Bygningen er jf. BBR opført i 1950 og til- eller ombygget i 2011, og har ydervægge af mursten og tagdækning af fibercement. Bygningen er placeret og bygget delvist opad GR03B, og har to etager. Den sydlige del af stueetagen var på besigtigelsestidspunktet aflåst og havde øde lagt garageport, hvorfor denne del af bygningen ikke kunne besøges. En ansat på stedet fortalte, at denne del af bygningen ikke bruges til nogen aktiviteter, og at der på nuværende tidspunkt blot er opbevaret en række veteranbiler og gammelt udstyr til bilreparation. Gennem vinduer fremstår denne del af bygningen også forladt og har karakter af autoværksted. Det der var synligt var ét stort rum med klinker på vægge, og en del opbevaring af autodele, værktøj og maskindele (Figur 5-110).

Figur 5-110 Den sydlige del af stueetagen af GR08B fotograferet imod nord gennem vindue. Denne del af bygningen fremstår forladt, men har karakter af autoværksted.

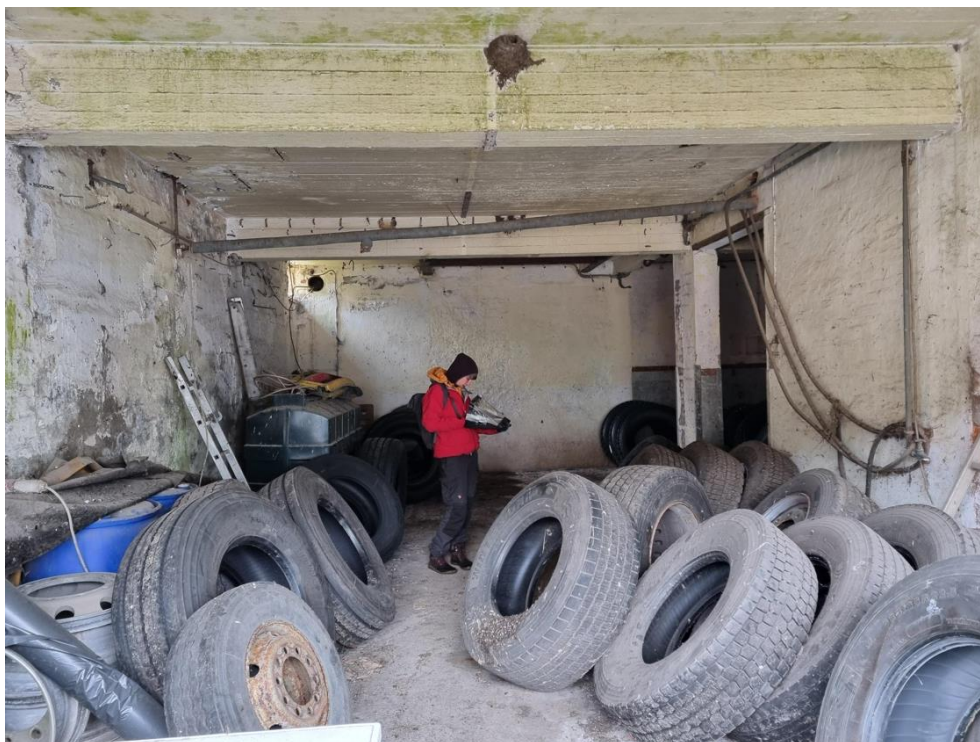
Den nordlige del af stueetagen udgøres af en frokoststue for virksomhedens ansatte og en mindre garage, der i nuværende situation bruges til opbevaring af gamle dæk. Frokoststuen udgøres af et stort, opvarmet rum med borde og stole, med loftbeklædning af træbeton. Frokoststuen vurderes umiddelbart at være utilgængelig for flagermus udefra. Garagen er helt åben og uden port, og fremstår indvendigt som ét stort rum med betonvægge og -loft. På væggene blev der enkelte steder observeret huller, der formodentligt er til ventilation i bygningen. Der blev i denne garage observeret adskillige redder fra svaler, men ingen tydelige spor fra flagermus. Det kan dog ikke udelukkes, at ventilationshullerne kan udgøre yngle- eller rastesteder for flagermus, eller potentielt føre til områder andetsteds i bygningen, der kan udgøre sådanne. Selve garagen vurderes dog at være for åben, kold og forstyrret til at kunne udgøre et egnet yngle- eller rastested for kolonier af flagermus (Figur 5-111).

Figur 5-111 Garage i nordlige del af stueetagen i GR08B, der i nuværende situation bruges hovedsageligt til opbevaring af dæk. Der blev ikke observeret spor fra flagermus, men ventilationshuller i væggen kan potentielt give flagermus adgang til uforstyrrede steder, der kan udgøre egnede yngle- eller rastesteder.

overetage var utilgængelig. Der skal derfor foretages en lytning ved bygningen, for at be- eller afkræfte evt. tilstedeværelse af flagermus.

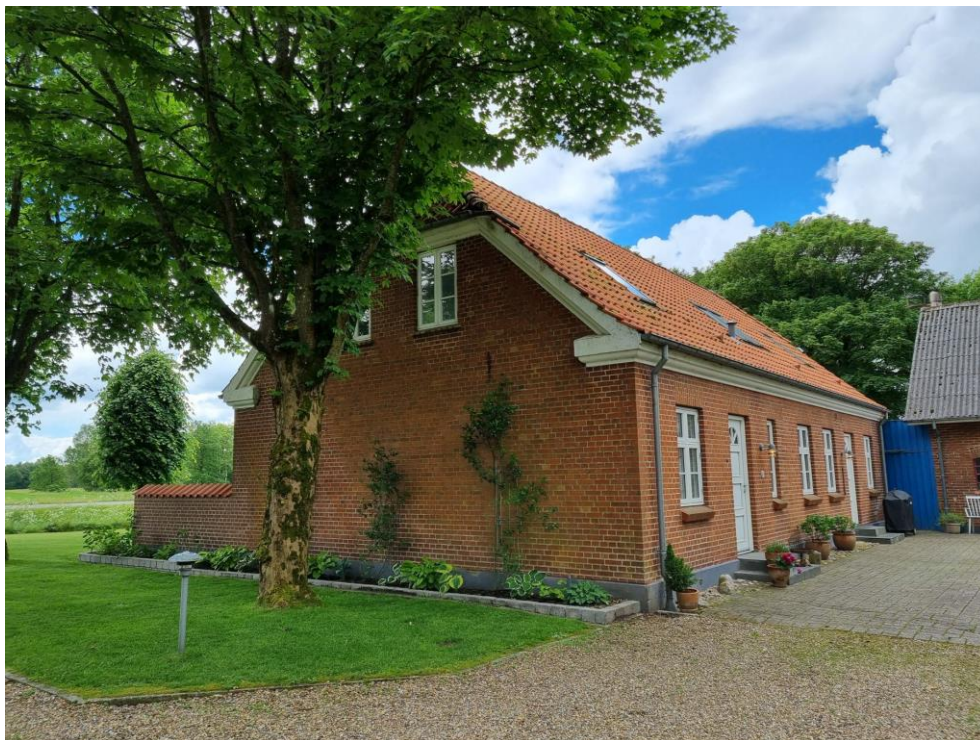
Bygningen udgør ejendommens stuehus, og bruges i den nuværende situation til beboelse. Bygningen har to etager, ydervægge af mursten, tagdækning med tegl og fremstår generelt i meget god tilstand. Ejeren af ejendommen har informeret om, at huset ikke har loftrum, da overetagen er til kip og bruges til beboelse. Bygningen er således ikke besigtiget indendørs (Figur 5-117).

Figur 5-117 GR09B fotograferet imod sydvest. Bygningen har gavle vendt direkte imod øst og vest, men har intet loftrum, da overetagen er til kip og bruges til beboelse.

slidmærker), men det kan ikke med sikkerhed udelukkes, at flagermus kan benytte tagkonstruktionen som yngle- og/eller rastested, da der flere steder er adgang hertil imellem tagsten. Det vurderes derfor, at bygningen bør undersøges yderligere ved lytninger med detektor.

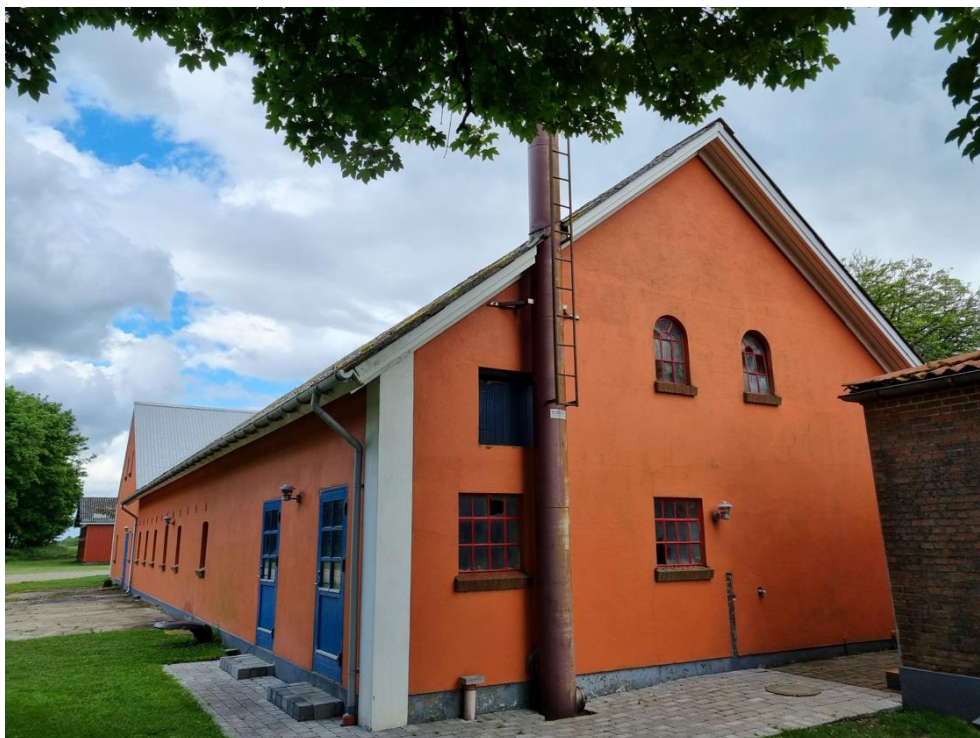
Bygningen udgør en landbrugsbygning i to etager med vægge af mursten og tag af fibercement. Bygningen har én gavl, der vendt direkte imod syd, mens nord-siden er bygget sammen med den anden bygning GR11B. På den sydvendte gavl blev det observeret, at vinduerne ind til bygningen loft er delvist ødelagt, men bygningen fremstår ellers i meget fin stand (Figur 5-120).

Figur 5-120 GR10B fotograferet imod nordøst. På bygningens sydvendte gavl er vinduerne delvist ødelagt, og der er således adgang ind til bygningens loft.

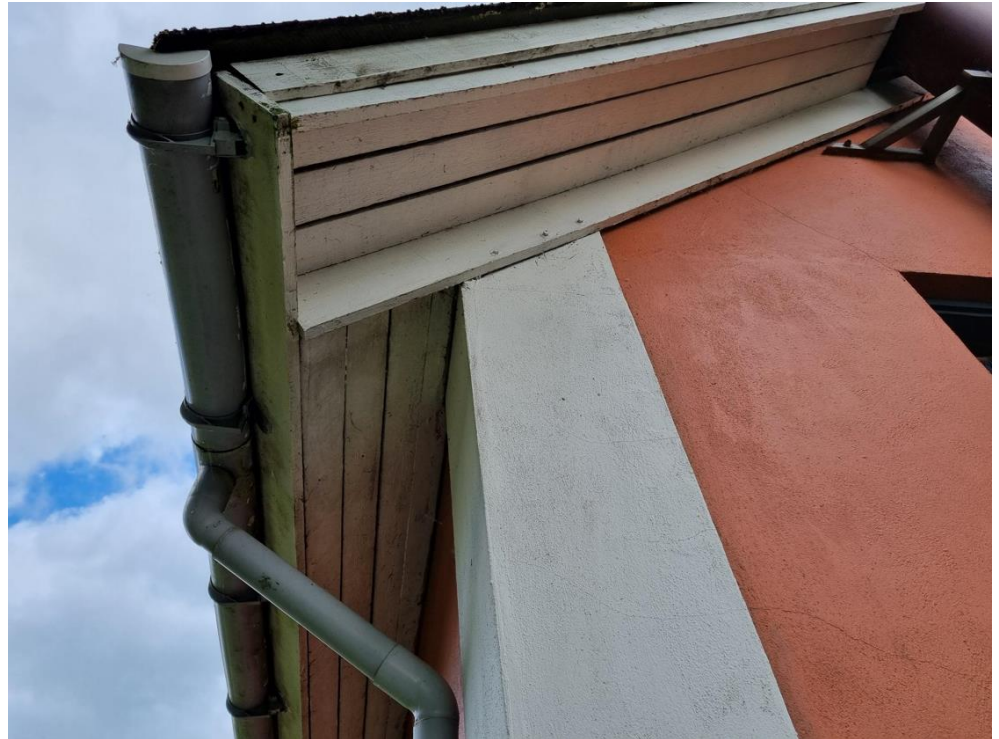
Under bygningens tag, er der hele vejen rundt om bygningen udhængsbrædder. Disse er i meget fin stand, med minimale mellemrum mellem brædderne, og der er således ikke oplagte adgange direkte ind til bygningens tag udefra (Figur 5-121).

Figur 5-121 Udhængsbrædderne på GR10B er alle i god stand og uden betydelige mellemrum, og der er således ikke adgang ind til tagkonstruktionen ude fra.

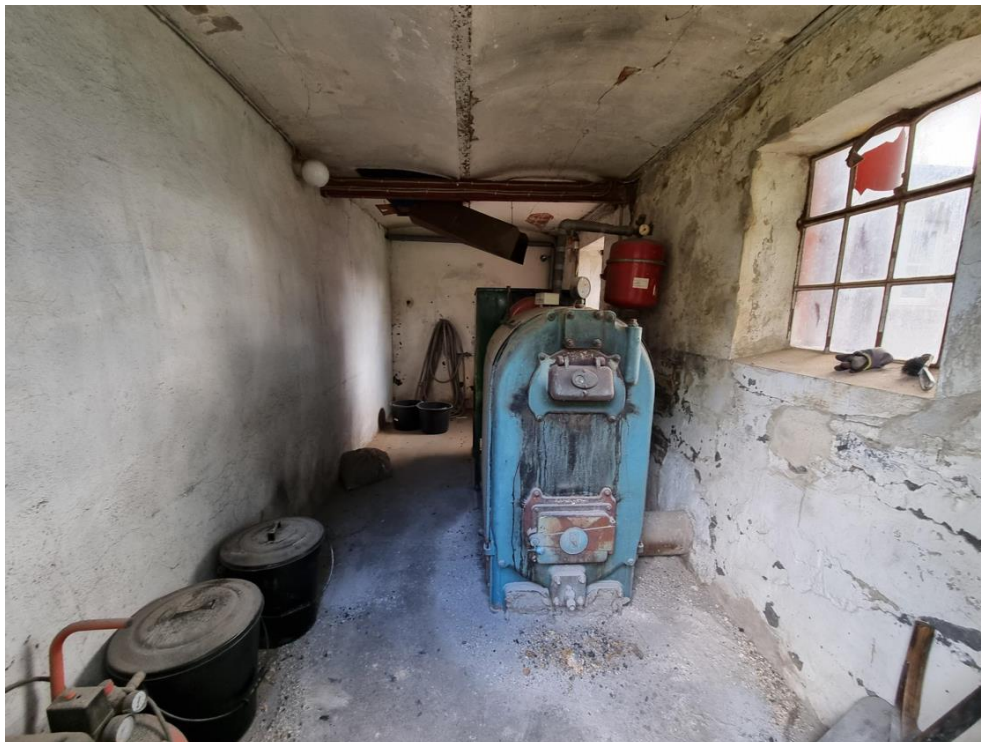
Den sydlige del af bygningens underetage udgør et fyrrum og et mindre værksted. Vinduet til fyrrummet er i stykker, hvorved der er en potentiel adgang herind for flagermus. Der er i fyrrummet ligeledes en skakt i loftet, der skaber en direkte åben forbindelse til loftrummet. Det vurderes dog, at både fyrrum og værksted ikke er egnet som yngle- eller rastested for flagermus, da der ikke forekommer uforstyrrede steder heri, hvor flagermus kan skjule sig (Figur 5-122 og Figur 5-123).

Figur 5-122 Fyrrum i GR10B. Rummet har ingen uforstyrrede skjulesteder, som flagermus kan bruge, og er derfor ikke egnet som yngle- eller rastested. Der er dog adgang til rummet udefra via ødelagt vindue, og videre til loft igennem skakt.

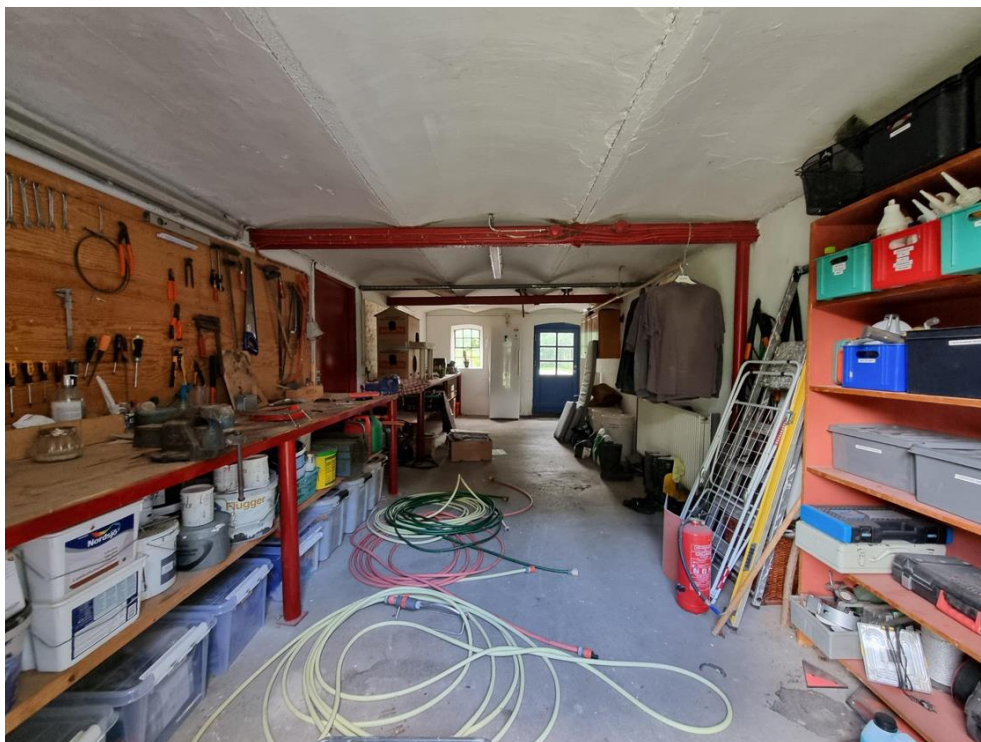
Figur 5-123 Værksted i GR10B. Rummet har ingen uforstyrrede skjulesteder, som flagermus kan bruge, og er derfor ikke egnet som yngle- eller rastested.

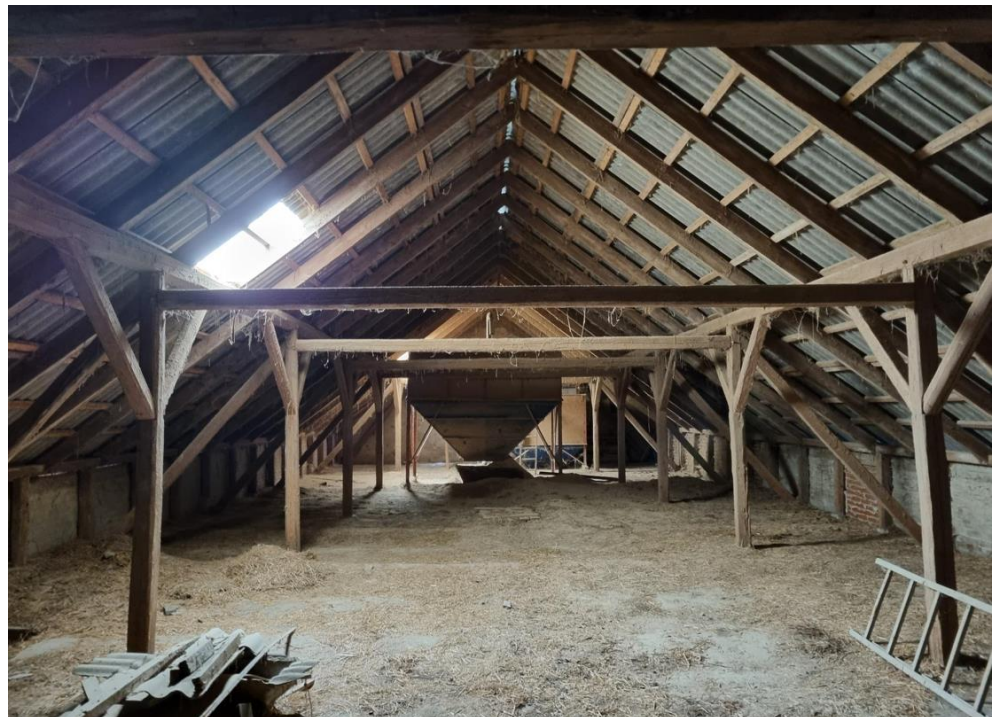
Bygningens loft udgøres af ét stort rum, der fortsætter og yderligere udgør lofttrum i bygningen GR11B. Fra loftrummet ses at taget er uden undertag, og at der langs bygningens tag er adgang ind til loftet hele vejen langs bygningens tagrender på øst- og vestsiden. Loftrummet var på besigtigelsestidspunktet næsten helt tomt, med undtagelse af enkelte rester af tagrendedele og tagplader. Loftrummet vurderes derfor, at ikke rumme uforstyrrede skjulesteder, der kan benyttes af de fleste arter af flagermus, men det vurderes, at brun langøre potentielt vil kunne skjule sig bag lægterne. Der blev ved besigtigelsen af loftet ikke fundet nogen spor efter flagermusaktivitet, herunder ekskrementer, afbidte sommerfuglevinger eller kradse- og slidmærker, hvorfor det også vurderes, at brun langøre ikke er til stede i bygningen. Grundet den manglende isolering, vurderes loftet overordnet at være for koldt til at flagermus kan overvintre her (Figur 5-124 og Figur 5-125).

Figur 5-124 Loftrummet i GR10B fotograferet imod den sydvendte gavl. Det vurderes at kun brun langøre potentielt vil raste her, men da der ikke fundet nogen spor efter flagermus, vurderes arten ikke at være til stede her.

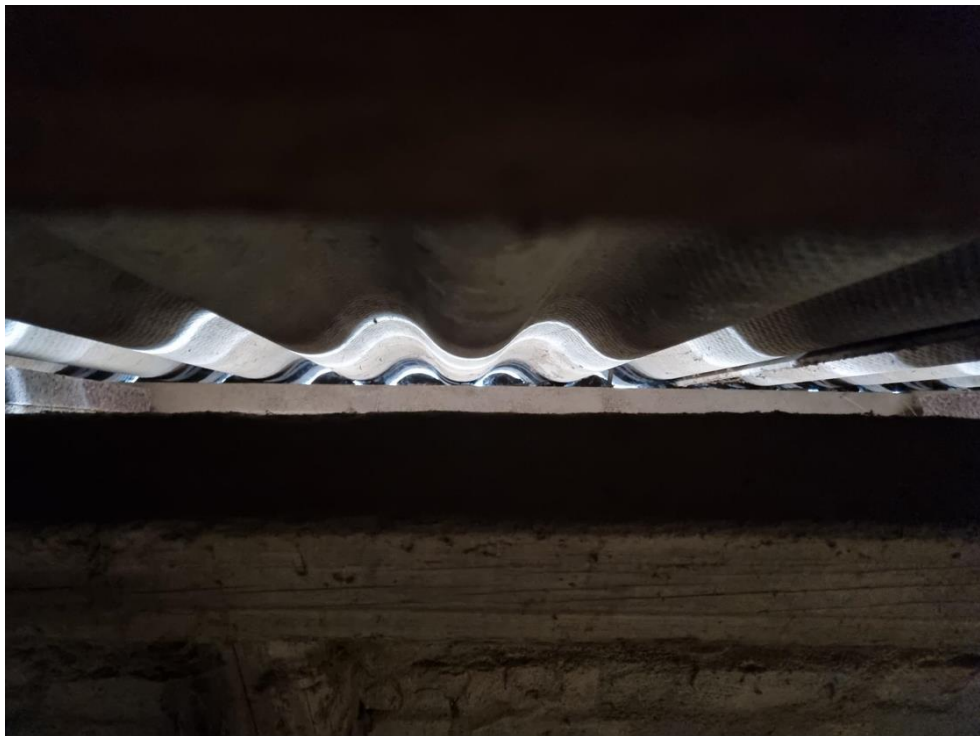
Figur 5-125 GR10B er uden undertag, og langs bygningens øst- og vestside er der mellemrum mellem under tagdækningen, der giver adgang ind til loftet.

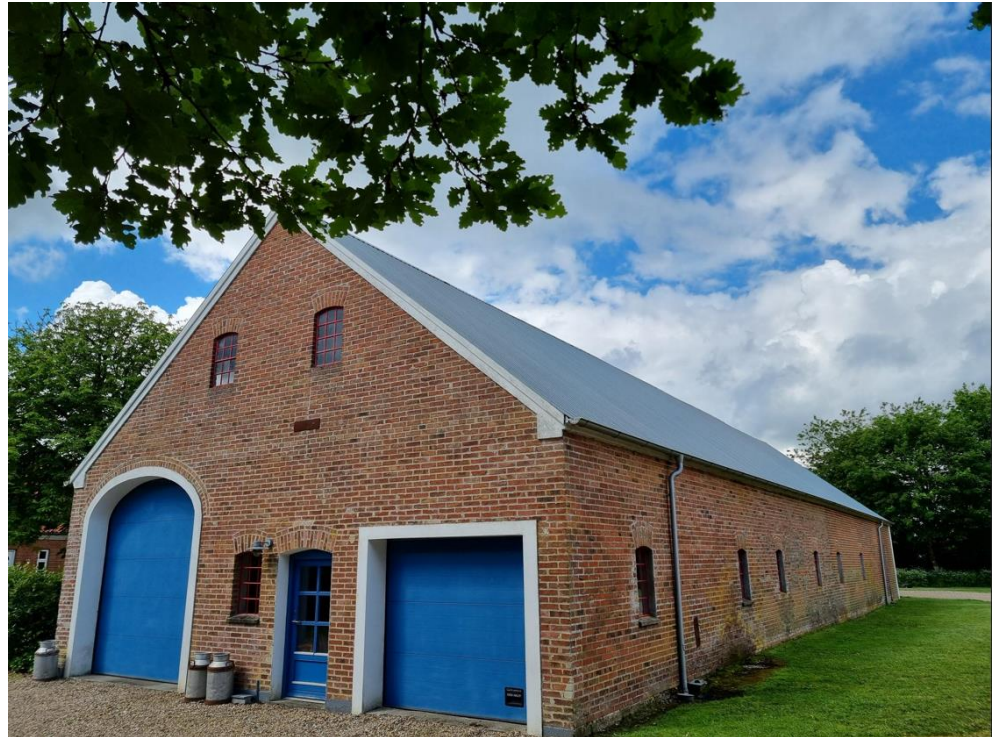
Bygningen har to etager og udgør en lade opført i mursten med tagdækning af metal, der bruges til opbevaring af udstyr og landbrugsmaskiner. Bygningen har gavle vendt direkte imod øst og vest. På den vestvendte gavl er vinduerne ind til loftet ødelagt, men afspærret med træplader. Øvrige døre og vinduer ind i bygningen er i god stand. Taget slutter tæt ved væggene langs bygningens sider og gavle, og der er således ingen synlige mellemrum, der skaber adgang ind i bygningen udefra (Figur 5-126 og Figur 5-127).

Figur 5-126 GR11B fotograferet imod sydvest. Bygningen har gavle vendt direkte imod øst og vest.

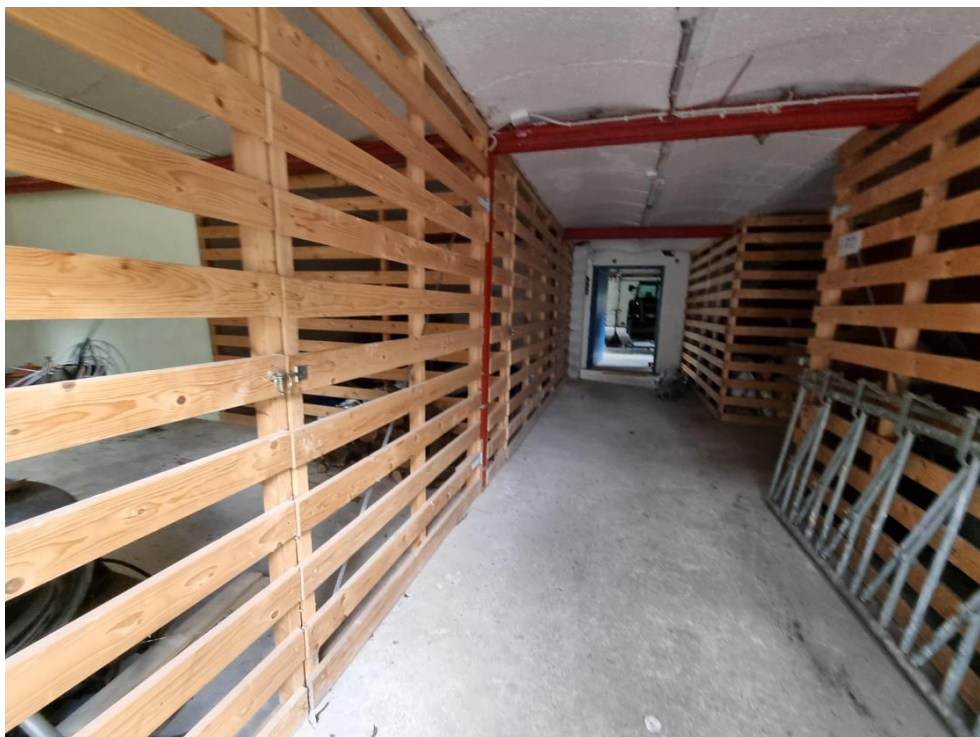
Figur 5-128 Rum til opbevaring af haveudstyr, cykler, værktøj og lignende. Rummet er inddelt i flere mindre rum med trægitter. Det vurderes, at rummet ikke rummer strukturer, der er egnet som yngle- eller rastested for flagermus.

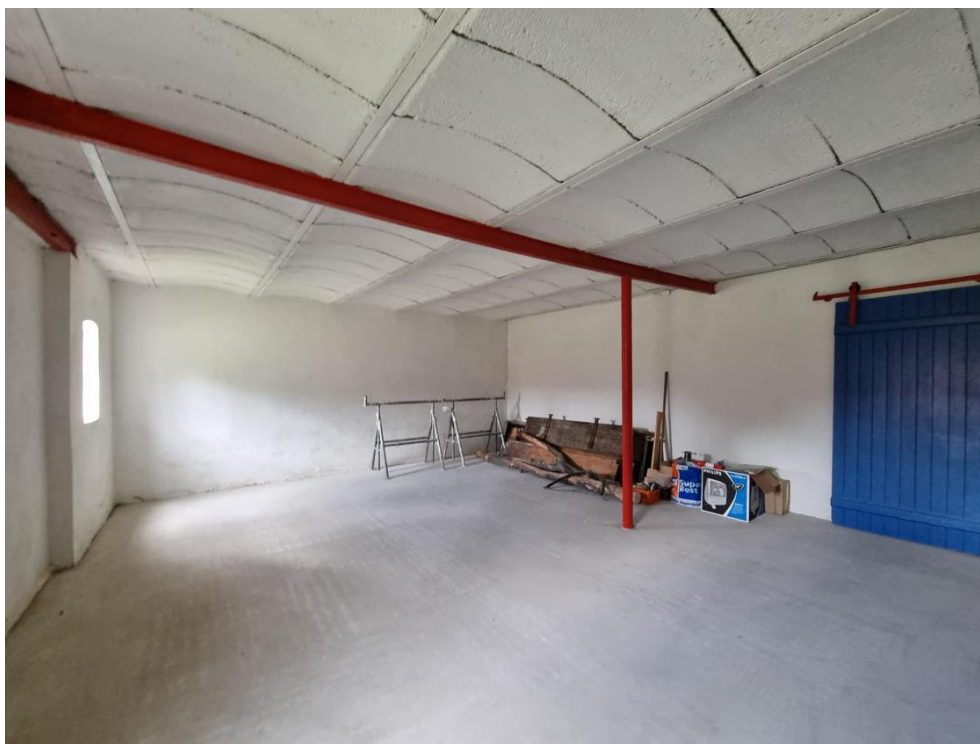
Figur 5-129 Næsten tomt rum i bygningen vestende. Det vurderes, at rummet ikke rummer strukturer, der er egnet som yngle- eller rastested for flagermus.

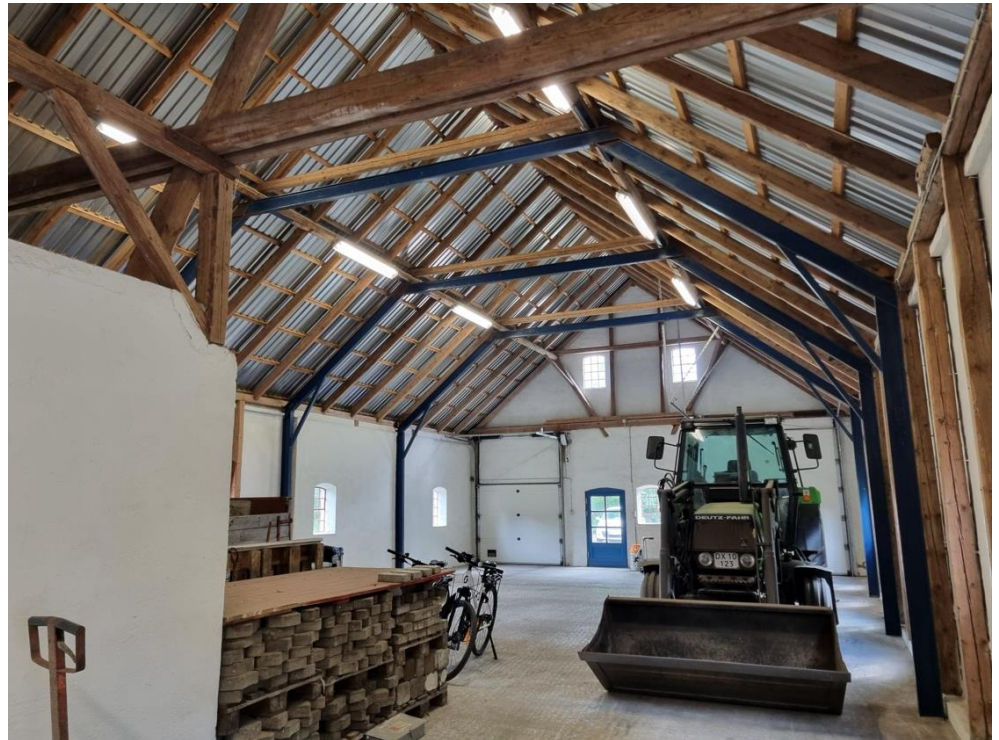
Den resterende del af bygning udgøres af ét stort rum, der er helt åbent ind til bygningens loft og loftet i bygning GR10B. Rummet bruges til opbevaring af maskiner og udstyr til landbrugsdrift, cykler og byggematerialer. Bygningens tag er uden undertag, og bygningen har indvendigt ingen strukturer, der vurderes at være egnede som yngle- og/eller rastested for flagermus (Figur 5-130 og Figur 5-131).

Figur 5-130 Den øvrige del af GR11B fotograferet imod øst. Denne del af bygningen udgøres af ét stort rum, og bruges til opbevaring af materialer og maskiner.

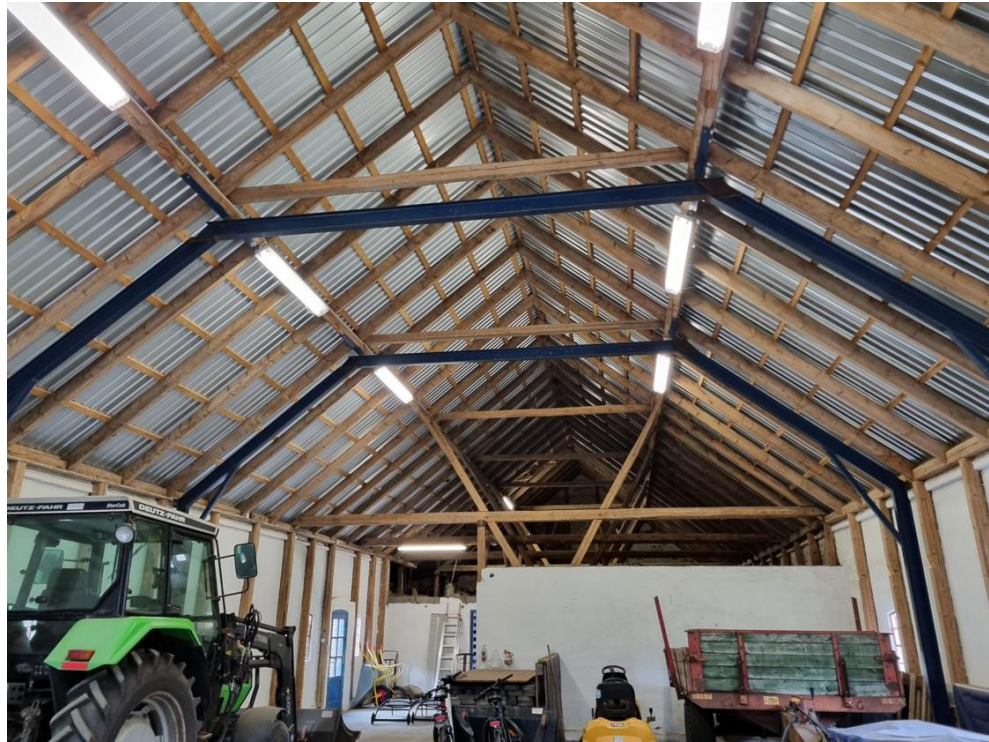
Figur 5-131 Den øvrige del af GR11B fotograferet imod vest. Denne del af bygningen udgøres af ét stort rum, og er åbent ind til bygningens eget loft og loftet over GR10B.

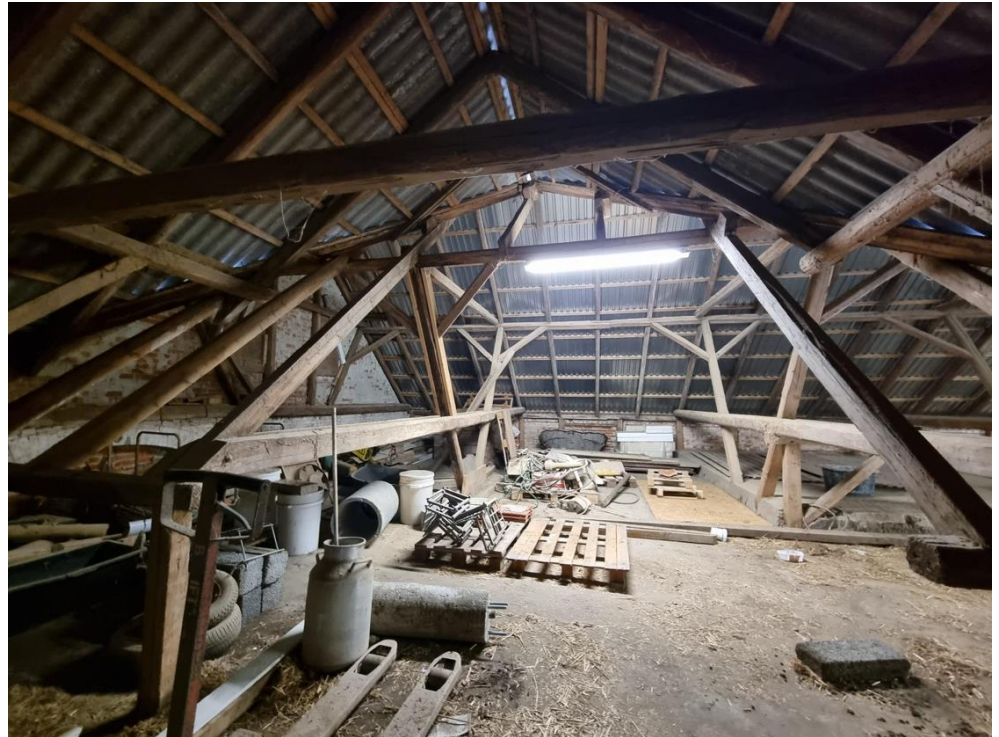
Bygningens loft, der kun findes i vestligste del, udgør også ét stort, åbent rum, og er sammenhængende med loftet over GR10B. På loftet er der opbevaret bl.a. træpaller, betonrør, kabler, gamle mælkekander og tagrendedel. Det vurderes således, at loftet ikke rummer strukturer, der kan udgøre skjul og egnede yngle- og/eller rastesteder for flagermus. Der blev ved besigtigelsen af loftet ikke fundet spor efter flagermusaktivitet, herunder ekskrementer, afbidte sommerfuglevinger eller kradse- og slidmærker. Der blev ligeledes ikke fundet spor fra andre dyr, herunder rovdyr som f.eks. mår (Figur 5-132).

Figur 5-132 Loftrummet i GR11B fotograferet imod nord. Der vurderes ikke at være strukturer til stede, der kan benyttes som yngle- og/eller rastested af flagermus, og der blev ikke fundet nogen spor efter flagermus.

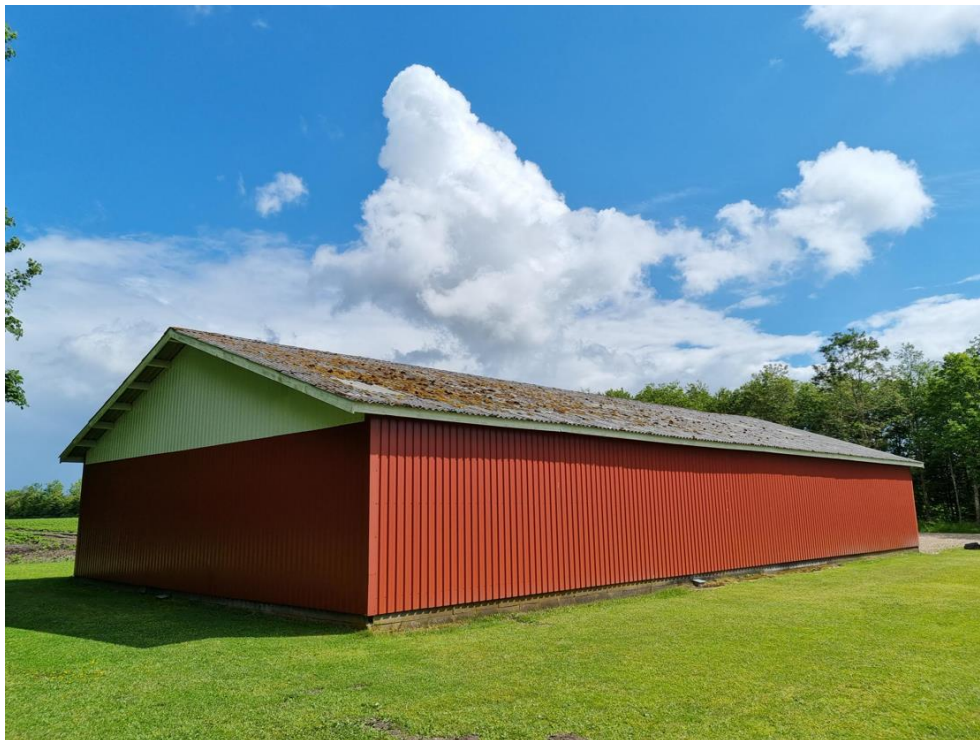
Bygningen udgør et maskinhus og bruges til opbevaring af udstyr til driften af landbrugsjorderne, herunder traktor, mejetærsker, trailere og lignende. Bygningen har gavle vendt direkte imod øst og vest, tag af fibercement, intet undertag og alle vægge er beklædt med metalplader (Figur 5-133).

Figur 5-133 GR12B fotograferet imod nordøst. Bygning har gavle vendt direkte imod øst og vest, og fremstår i god stand.

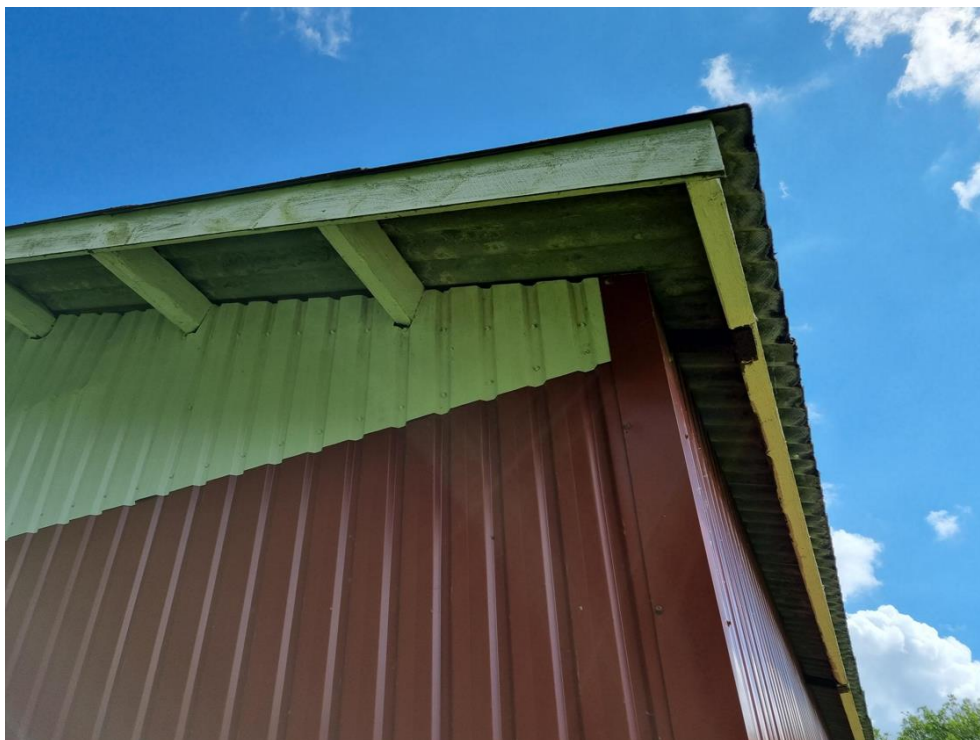
Bygningens tagkonstruktion er uden undertag, og hele vejen rundt om bygningen er der et ca. 2-3 cm mellemrum imellem væg og taget, hvorved der således er adgang ind i bygningen (Figur 5-134).

Figur 5-134 Der er hele vejen rundt om GR12B mellemrum imellem væg og tag, hvorved der potentielt er adgang for flagermus ind i bygningen.

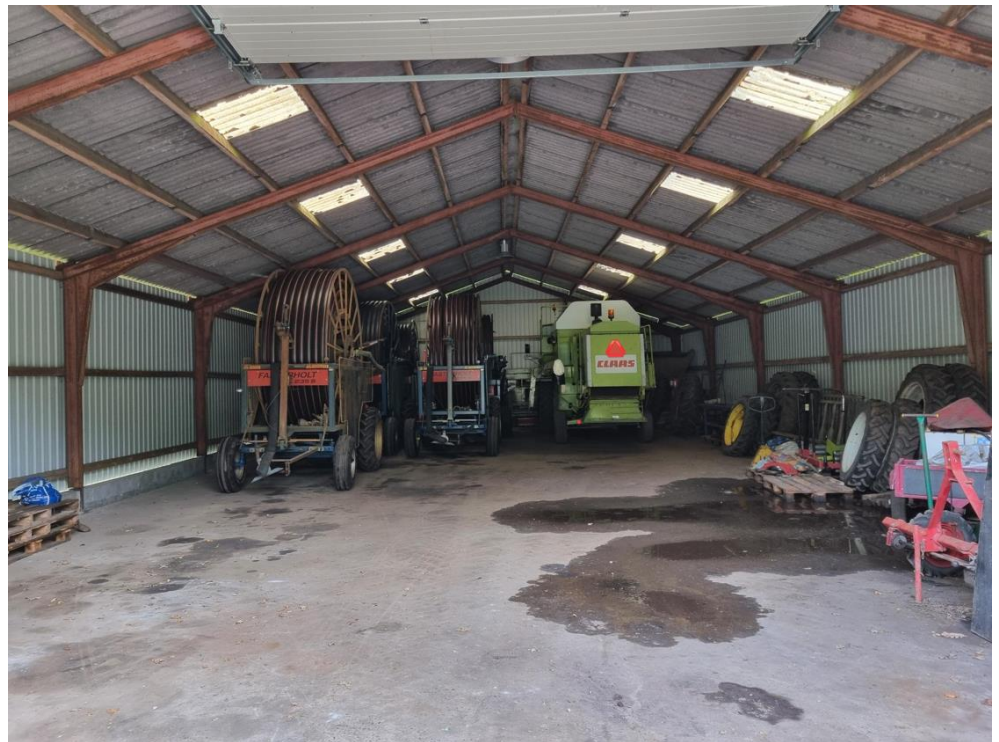
Figur 5-135 Maskinhuset bruges til opbevaring af udstyr til landbrugsdrift, og udgør ét stort rum.

Der blev ved besigtigelsen af bygningen ikke fundet nogen spor, der kunne indikere tilstedeværelsen af flagermus i bygningen (ekskremitter, kradse- eller slidmærker). Da bygningen er uden undertag og med åbninger hele vejen rundt langs væggene, vil der om vinteren blive for koldt til at flagermus vil kunne raste her. Da bygningen samtidigt blot udgør ét stort rum, er der ingen muligheder for at flagermus kan finde uforstyrrede skjulesteder heri. Det vurderes yderligere, at det opbevarede udstyr ikke kan udgøre skjulesteder til rast for flagermus, særligt da det formodes, at dette jævnligt er i brug, og der derfor jævnligt er en vis forstyrrelse i maskinhuset. Det vurderes derfor, at bygningen ikke er egnet som yngle- og/eller rastested for flagermus, og at yderligere undersøgelser derfor ikke er nødvendige.

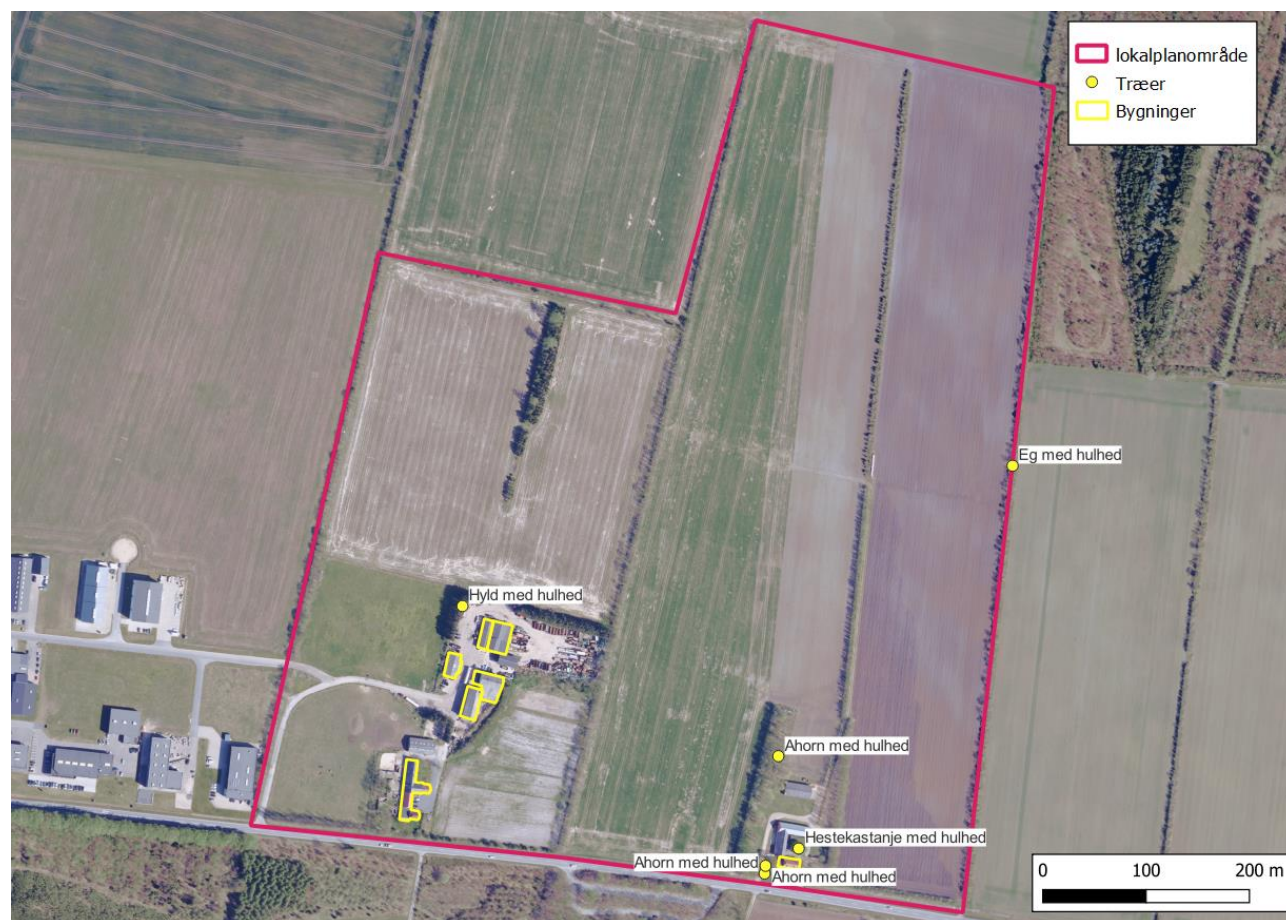
For bygningerne ved det udvidede lokalplanområde ved Vejle Landevej 39, vurderes det, at egnetheden som yngle- og/eller rastested for flagermus kan udelukkes for laden og maskinhuset (GR10B, GR11B og GR12B). Den øvrige bygning bruges til beboelse, og er uden loftrum. Bygningen er i god stand, men der er flere steder synlige åbninger ind under tagstenene, hvorfor det ikke med sikkerhed kan udelukkes, at flagermus yngler- eller raster i bygningens tagkonstruktion. Der bør derfor foretages yderligere undersøgelser ved lytning med detektor, for at afgøre om der er flagermus til stede i bygningen.

Figur 6-1 Placering af de træer og bygninger indenfor lokalplanområdet, der vurderes at skulle undersøges yderligere ved lytning med detektor.
